Grorudfjellet 5, 1970 HEMNES

Nøkkelinformasjon

Befaringsdato: 08.08.2024 Rapportdato: 26.08.2024 Oppdragsnr.: 11763-24049 Referansenummer: GB2060

Autorisert foretak: KA Bygg og Takst AS Sertifisert Takstingeniør: Kåre Anders Fossum Orderud Vår ref:

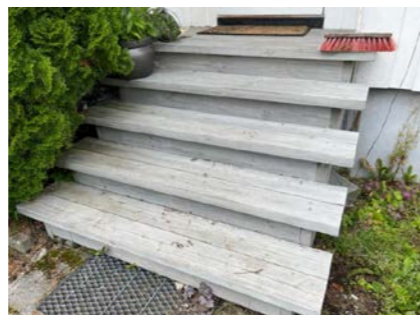
- Rekkverket er for lavt i forhold til dagens krav til rekkverkshøyder.
- Det er påvist andre avvik:

Manglende rekkverk.

- Rekkverket er såpass lavt at det på grunn av sikkerhetsmessige forhold anbefales økning av høyde.
- Rekkverk må monteres for å lukke avviket.

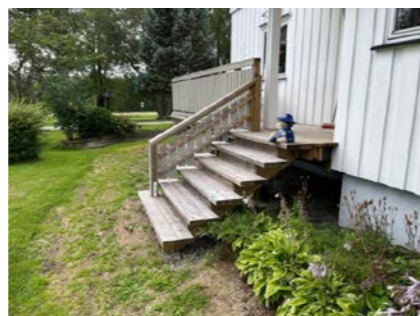
Manglende rekkverk og for lavt rekkverk.

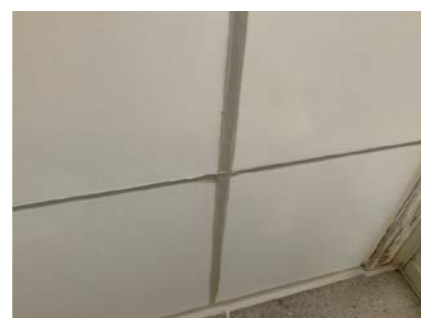
- Våtrom > 2.Etasje > Bad > Overflater vegger og himling: Fuger på vegger i dusjsone er delvis fuget med silikon. Utførelse av flisarbeid fremstår som noe ufagmessig utført. Det er svelle/fuktskader i tak over dusjsone. Det er påvist tegn til fuktskader i overflater.

Silikon fuger på vegger?

Det bør påregnes utbedring/utskifting av fuger i våtsone på bad. Tak over dusj må påregnes skiftet eller utbedret på annet vis.

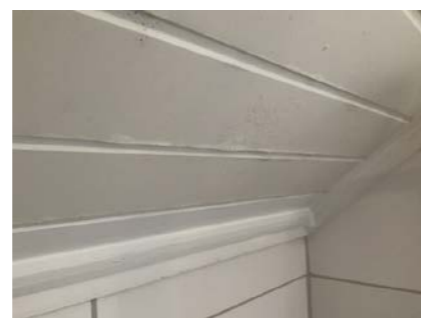
Veggene har fliser og malt MDF smarttak i tak. Bemerket svelleskader i tak over dusjsone. Gulvet er flislagt, oppvarming med elektriske varmekabler. Fall mot sluk er målt til kun 10mm fra flis ved terskel til topp slukrist. Det er plastsluk og smøremembran med ukjent utførelse.
Lite servantskap med 2 skuffer, slette fronter og heldekkende servant. Speilskap på vegg. Gulvstående toalett og dusjvegg i glass. Speilskap med skader, antatt, etter fuktighet. Det er kun naturlig ventilering med ventil i vegg og/evt. åpning av vindu.
Manglende luftespalte/tilluft til rom. Hulltaking er ikke foretatt da det ikke er fysisk mulig pga tilliggende konstruksjoner.
Våtsone/dusj er beliggende på yttervegg. Ved enkelt overflate fuktsøk på flis og fuger i gulv og vegger dusjsone ble det funnet forhøyde fuktverdier.

Fuktskade i tak over dusj

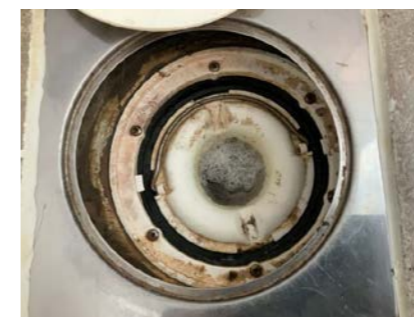
- Våtrom > 2.Etasje > Bad > Sluk, membran og tettesjikt: Det er påvist mangelfull/feil utførelse rundt rørgjennomføringer e.l. som gir fare for fukt i konstruksjonen i våtsone. Det er rundt sluk påvist en ikke-fagmessig utførelse av membran/tettesjikt/klemring. Det er, antatt, ikke brukt slukmansjett i sluk. Membran er kun smurt på kant/over sluket.

Ikke synlig mansjett i sluk.

Det bør etableres klemt mansjett i sluk. Uten tett mansjett i sluk kan det oppstå lekkasje som vil medføre skade i bjelkelag.

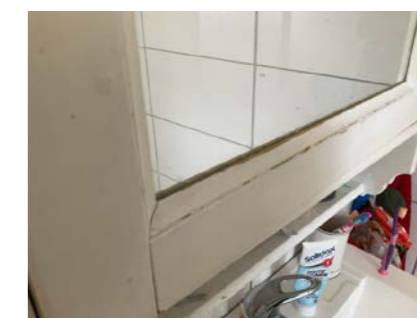
- Våtrom > 2.Etasje > Bad > Sanitærutstyr og innredning: Noe "flassing" i overflate på speilskap. Antatt etter fuktighet. Det er brukt treverk på hjørnet inn mot dusjsone i bad. Maling har sprukket opp. Påvist skader på innredningen.

Skade på speilskap.

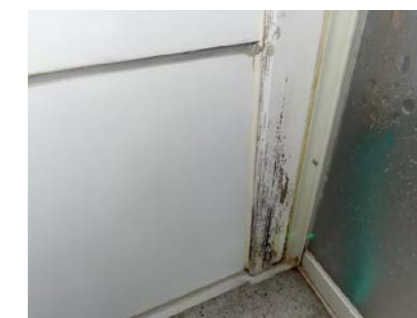
Treverk på hjørnet i dusjsone.

Det er ikke anbefalt med treverk i våtsone på bad. Om mulig bør treverk fjernes.

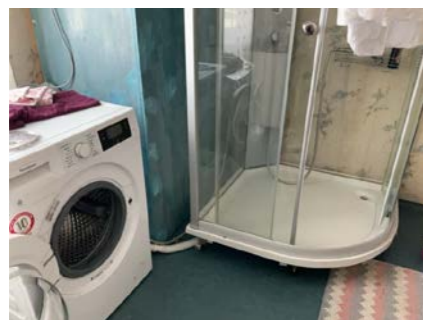
Bad 1.etg.

Bad/vaskerom 1.etg.:
Aktuell byggeforskrift er byggeforskrifter fra før 1997. Det er ingen dokumentasjon på bad.
Bad/vaskerom fra ca. 1988. Belegg på gulv, (flatt gulv i rommet) våtromstapet på vegger. Nytt MDF smarttak med innfelt belysning.
Stort innredning med folierte skrog og slette fronter, laminat benkeplate med nedfelt servant. Gulvstående toalett, dusjkabinett og opplegg for vaskemaskin.
Bad/vaskerom har oppnådd forventet levealder og må påregnes renoveret. Sprekker i tapetskjøter og løs tapet.
Det er bygget kasse i hjørnet av rommet for skjuling av nytt røropplegg til bad 2.etg. denne kasse ikke ferdigstilt med overflater.
Hulltaking er ikke foretatt da det ikke er fysisk mulig pga tilliggende konstruksjoner.
Våtsone/dusj er plassert mot yttervegger.

- Våtrommet må totalrenoveres. Alle forhold med tettesjikt, våtsone, sluk m.m. må dokumenteres.

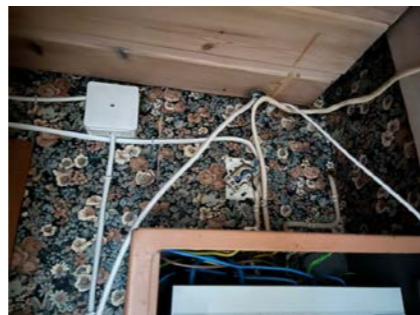
Provisorisk opplegg. Manglende innfesting av kabler og ubeskyttede ledninger
