Grorudfjellet 5, 1970 HEMNES

Nøkkelinformasjon

Befaringsdato: 08.08.2024 Rapportdato: 26.08.2024 Oppdragsnr.: 11763-24049 Referansenummer: GB2060

Autorisert foretak: KA Bygg og Takst AS Sertifisert Takstingeniør: Kåre Anders Fossum Orderud Vår ref:

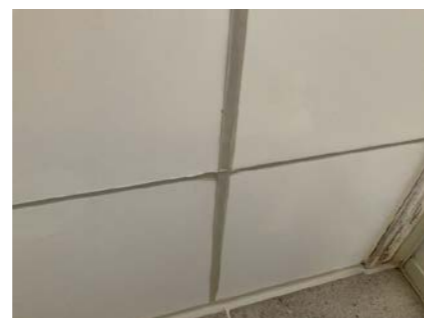
- Det er påvist tegn til fuktskader i overflater.
- Det er påvist avvik i fuger.

Silikon fuger på vegger?

Det bør påregnes utbedring/utskifting av fuger i våtsone på bad. Tak over dusj må påregnes skiftet eller utbedret på annet vis.

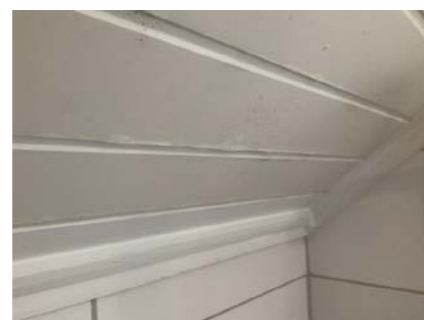
Veggene har fliser og malt MDF smarttak i tak. Bemerknes svelleskader i tak over dusjsone.

Fuktskade i tak over dusj

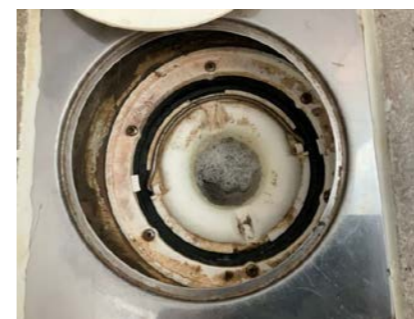
- Våtrom > 2.Etasje > Bad > Sluk, membran og tettesjikt: Det er påvist mangelfull/feil utførelse rundt rørgjennomføringer e.l. som gir fare for fukt i konstruksjonen i våtsone. Det er rundt sluk påvist en ikke-fagmessig utførelse av membran/tettesjikt/klemring. Det er, antatt, ikke brukt slukmansjett i sluk. Membran er kun smurt på kant/over sluket.

Ikke synlig mansjett i sluk.

Det bør etableres klemt mansjett i sluk. Uten tett mansjett i sluk kan det oppstå lekkasje som vil medføre skade i bjelkelag.

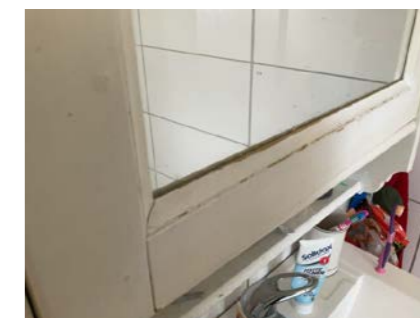
- Våtrom > 2.Etasje > Bad > Sanitærutstyr og innredning: Noe "flassing" i overflate på speilskap. Antatt etter fuktighet. Det er brukt treverk på hjørnet inn mot dusjsone i bad. Maling har sprukket opp. Påvist skader på innredningen.

Skade på speilskap.

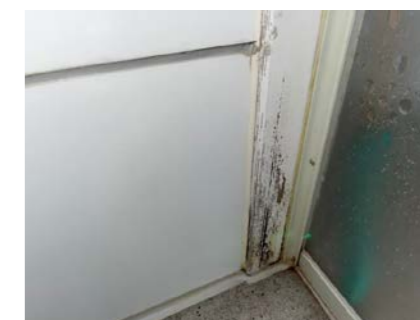
Treverk på hjørnet i dusjsone.

Det er ikke anbefalt med treverk i våtsone på bad. Om mulig bør treverk fjernes.

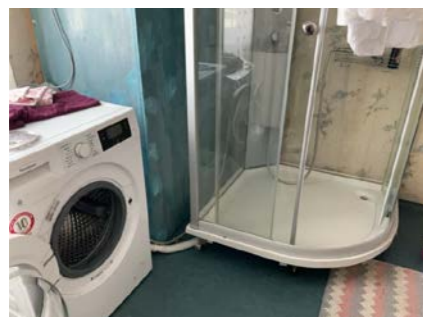
Bad 1.etg.

Bad/vaskerom 1.etg.:
Aktuell byggeforskrift er byggeforskrifter fra før 1997. Det er ingen dokumentasjon på bad.
Bad/vaskerom fra ca. 1988. Belegg på gulv, (flatt gulv i rommet) våtromstapet på vegger. Nytt MDF smarttak med innfelt belysning.
Stort innredning med folierte skrog og slette fronter, laminat benkeplate med nedfelt servant. Gulvstående toalett, dusjkabinett og opplegg for vaskemaskin.
Bad/vaskerom har oppnådd forventet levealder og må påregnes renoveret. Sprekker i tapetskjøter og løs tapet.
Det er bygget kasse i hjørnet av rommet for skjuling av nytt røropplegg til bad 2.etg. denne kasse ikke ferdigstilt med overflater.
Hulltaking er ikke foretatt da det ikke er fysisk mulig pga tilliggende konstruksjoner.
Våtsone/dusj er plassert mot yttervegger.

- Våtrommet må totalrenoveres. Alle forhold med tettesjikt, våtsone, sluk m.m. må dokumenteres.
