Forstmester Barths veg 8, 2407 ELVERUM

**Lys og trivelig enebolig med  
hybdeldel i 2. etasje og  
inntilbygget garasje. Stor og solrik  
hjørnetomt. Uthus på 28m<sup>2</sup>.**

Befaringsdato: 21.09.2025

Rapportdato: 23.09.2025

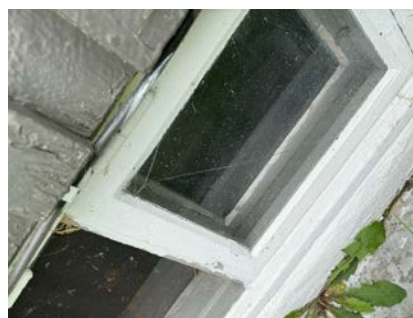
- Det er påvist noen glassruter som er punktert eller sprukne.
- Karmene i vinduer er slitte og det er sprekker i treverket.

Avvik gjelder eldre vinduer og kjellervinduer.

Kjellervindu med sprekk i glass

- Vinduer med punkterte/sprukne glass må påregnes skiftes ut, enten hele vinduet eller kun selve glassene.
- Det må påregnes noe vedlikehold og at enkelte vinduer må skiftes ut.
- Andre tiltak:

Det må påregnes noe vedlikehold og at enkelte vinduer etter hvert må skiftes ut.

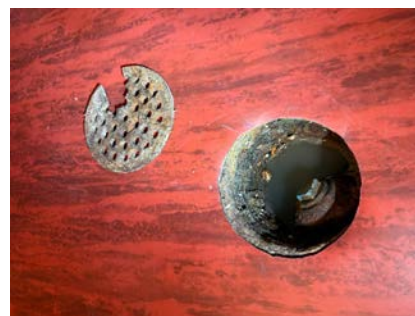
Sluk i toalettrom
