Forstmester Barths veg 8, 2407 ELVERUM

**Lys og trivelig enebolig med  
hybdeldel i 2. etasje og  
inntilbygget garasje. Stor og solrik  
hjørnetomt. Uthus på 28m<sup>2</sup>.**

# Tilstandsrapport

## ENEBOLIG

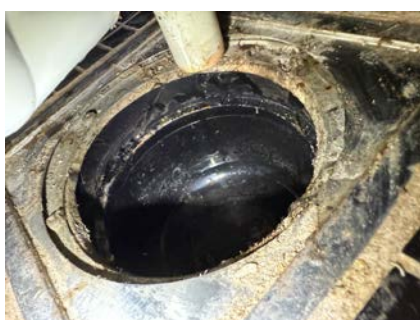
- Når sluket har begrenset tilgang, er det vanskelig å rengjøre sluket og å inspisere den for å oppdage skader i membranen/fuger rundt sluket, som er avgjørende for å forhindre lekkasjer.
- Tilgang til sluk må bedres både for inspeksjon og rengjøring.
