**aktiv.**

Nepleveien 62, 1852 MYSEN

# Tilstandsrapport

gnr. 254, bnr. 6

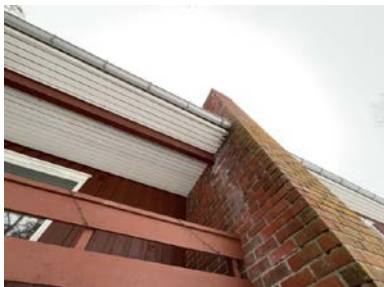
Fuktskader i spaltepanel (gesimskasse) som støter inn mot pipa.

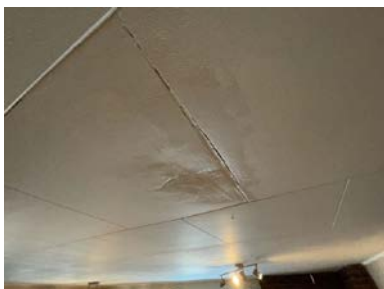
Skade i himling stue.

Skadede overflater må skiftes ut, ellers må den enkelte vurdere behov for tiltak.

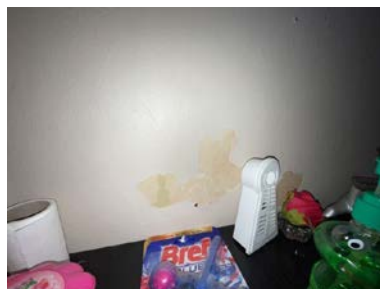
Skade tapet toalettrom

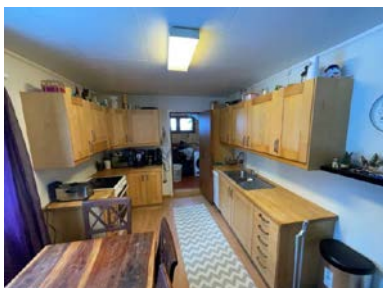
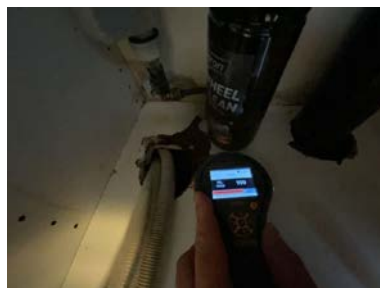
Lekkasje fra vannledning i benkeskap

- Påviste skader må utbedres.
- Lekkasje må tettes. Straktiltak nødvendig.

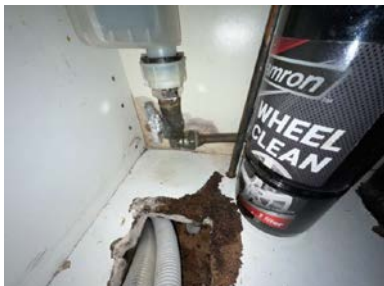
Lekkasje fra rør i kjøkkenbenk.

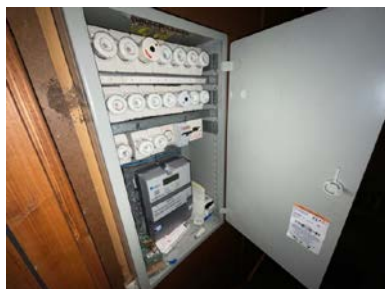
Hull i sikringsskap.

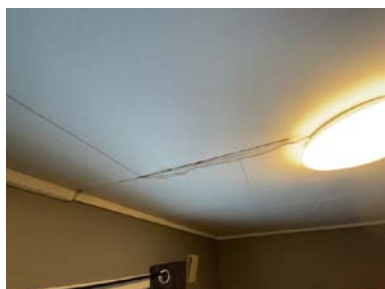
Løs kabel til taklampe.

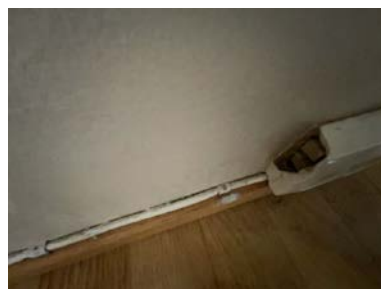
Skade på deksel i stue.

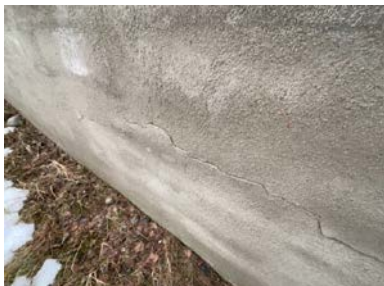
- Det observeres sprekker, korrosjon av armering og omfattende oppsmuldring i lettklinkerblokkene. Sannsynlig årsak kan være et for høyt svovel innhold i lettklinkeren som reagerer/ blir påvirket av fuktighet.

Sprekker i grunnmur.

- Foreta ytterligere undersøkelser for å få kartlagt omfang av utbedring, og utfør snarlige tiltak for å unngå skader på boligen. Kostnadsestimat er kun et sjablongmessig anslag, og kan ikke forveksles med en konkret vurdering og tilbud fra en entreprenør eller håndverker.

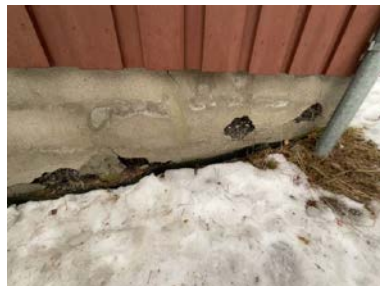
Oppsmuldring fra utvendig side av grunnmur.

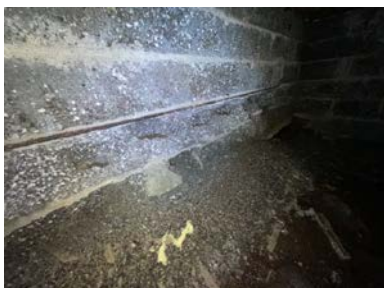
Synlig armering med korrosjon og oppsmuldring av grunnmur innvendig.

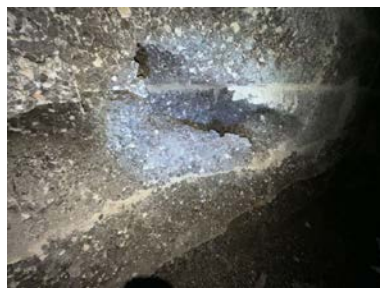
Oppsmuldring fra innvendig side av grunnmur.
