Renåfjellveien 442, 2485 RENDALEN

**Velholdt helårshytte fra 2017 med attraktiv beliggenhet. Fantastiske skiforhold og jakt- og fiskemuligheter. Anneks.**

**Salgsoppgavedato**

17.03.2025

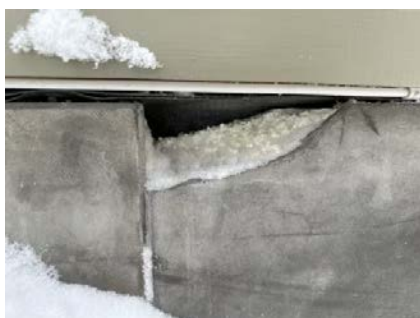
### 6.2 Grunnmur og fundament

Det registreres stedvis sprekker og avskalling i grunnmursplater.

Løpende observasjoner anbefales for å bekrefte eller avkrefte en negativ utvikling.

Utbedring av grunnmursplater med skader må påregnes.

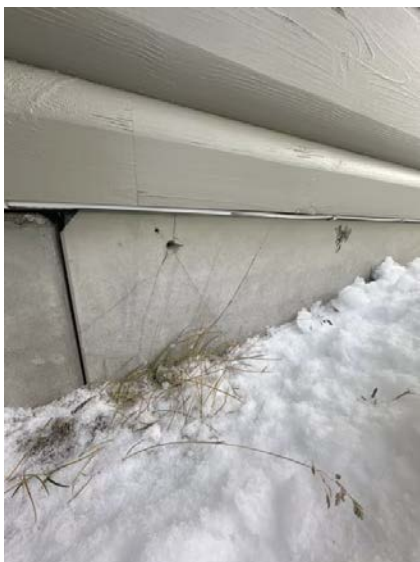
Det registreres stedvis sprekker og avskalling i grunnmurplater.

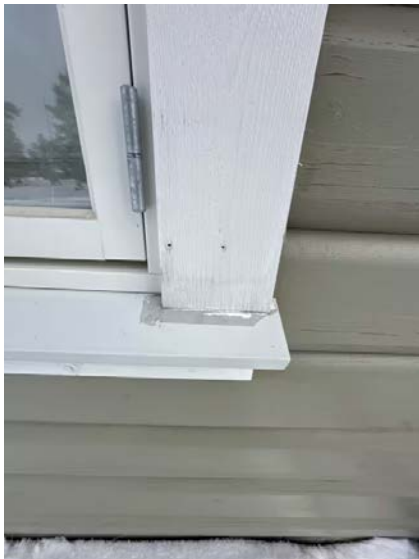
## 6.4 Vinduer og dører

Det er påvist avvik ved omramming. Liten/ingen avstand mellom trepanel og beslag, fare for fuktopptrekk.

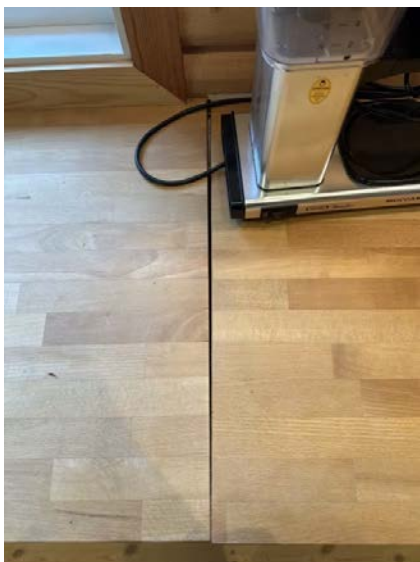
Det registreres mindre glippe i benkeplate.

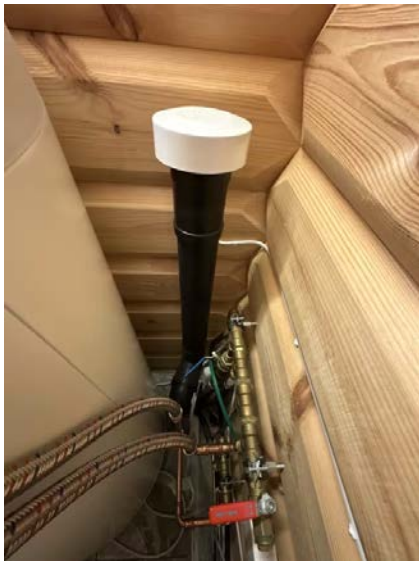
## 6.14 Avløpsrør

Lufting av avløpsanlegget med durgoventil plassert i bod.

| Anbefaler ytterligere undersøkelser av avløpsanlegget. | |

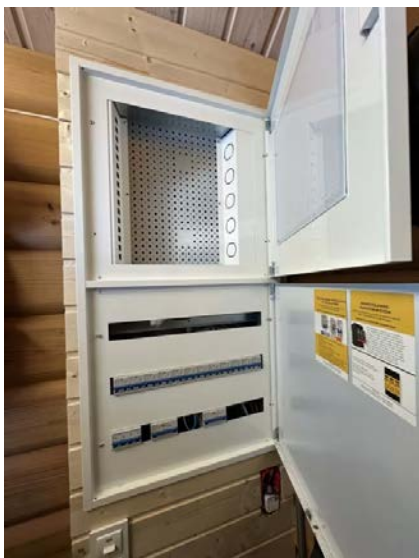
Viser sikringsskap plassert i bod. Avdekking, kursfortegnelse og lokk på koblingsboks blir utført før salg.

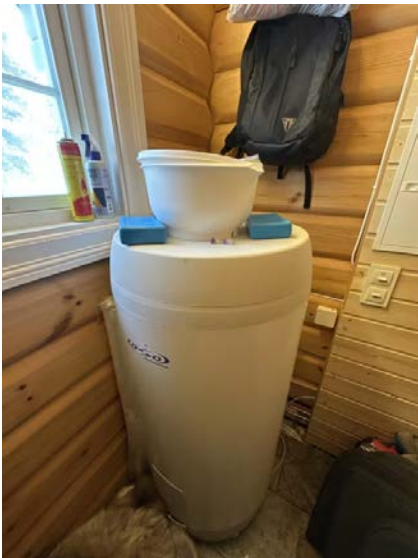
Viser bereder plassert i bod.

| Er det manglende lekkasjesikring av bereder? | Ja |

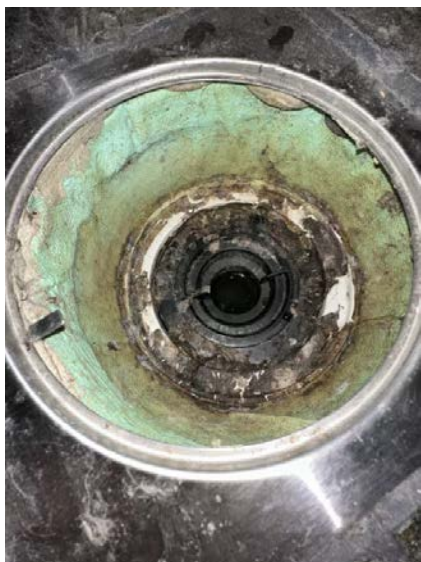
Det er mulighet for at det kan forekomme vannlekkasje på våtrommet hvor vann ikke vil gå til sluk.

Er det påvist avvik i krav om høydeforskjell på tettesjikt/fall til sluk? Ja

Er det påvist tegn på utettheter f.eks. rundt rørføringer eller andre overganger? Ja

Er det påvist feil utførelse, feil materialvalg, eller skader i tettesjikt med fare for fuktskade? Ja

Viser sluk under dusjkabinett.

Løsningen/utførelsen rundt rørgjennomføringer gir fare for fukt inn i konstruksjoner. Lokal utbedring må vurderes.

Badet fungerer med dagens tilstand, men på grunn av påviste forhold bør det brukes med forsiktighet og jevnlig kontroll av overflater anbefales. Det anbefales å fortsatt benytte et dusjkabinett for å unngå fuktbelastning fra fritt vann på gulv og vegger.
