Kloppsteinveien 10, 3261 LARVIK

**Valby - Pent oppusset enebolig i  
kjede med fin barnevennlig  
beliggenhet - Nyere bad - Garasje i  
rekke**

Befaringsdato: 16.04.2026

Rapportdato: 28.04.2026

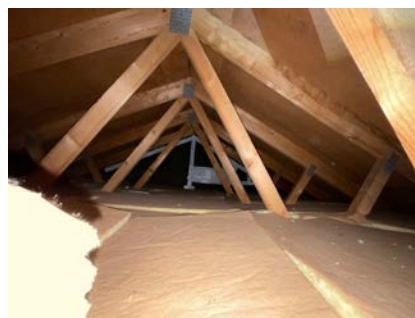
Utilstrekkelig ventilasjon kan føre til opphopning av fuktig luft og økt risiko for kondens i takkonstruksjonen.

Det er videre registrert at det ikke er påvist dampspærre i taket over boden i 2. etasje. Manglende dampspærre kan medføre at varm og fuktig inneluft transporteres opp i kald sone, noe som øker risikoen for kondens og fuktskader.

Dersom forholdet ikke utbedres kan det oppstå kondens i konstruksjonen, risiko for mugg- og råteskader øker, levetiden på takkonstruksjonen kan reduseres.

Loft over bodene i 1. etasje

Overvåke konstruksjonen for tegn til fukt eller misfarging.

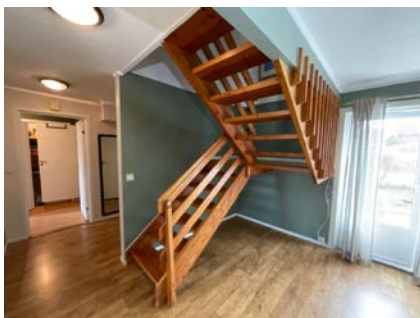
Avvikene innebærer at trappen ikke oppfyller dagens forskriftsnivå, men det presiseres at kravene kan ha vært annerledes på oppføringstidspunktet.

Dersom tiltak ikke gjennomføres: er det økt risiko, spesielt for barn, sikkerhetsnivået vil være lavere enn dagens standard. Trappen har noe redusert brukssikkerhet sammenlignet med dagens standard

Trapp i stuen

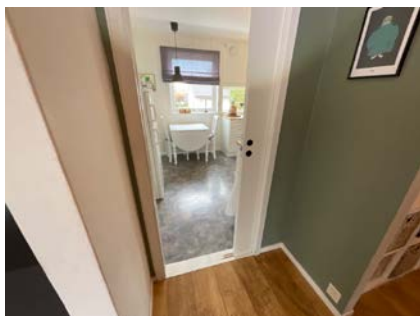
Det er påvist avvik som tilsier at det bør foretas tiltak på enkelte dører. Tilstandsgrad to er gitt fordi dørene og karmene har bruksslitasje, skyvedøren til kjøkkenet subber på terskelen og døren til boden fra entreen subber på karmen.

- vil døren fremstå med redusert estetisk kvalitet og skadene kan utvikle seg videre over tid.

Skyvedør til kjøkkenet

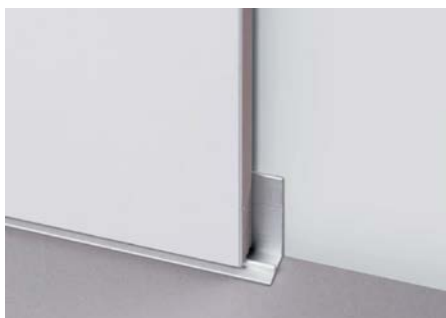
medføre utettheter som øker risikoen for fuktinntrengning bak platene. Over tid kan dette føre til oppfukning av tilstøtende konstruksjoner, noe som kan resultere i råteskader, muggvekst og eventuelle lekkasjer. Baderomsplater

Manglende aluminiumslist og fugemasse

Skjermbilde av baderomsplater med aluminiumslist.

For å unngå vannskader i bunnen av baderomsplatene må man fortsette med tet dusjkabinett, eller så må baderomsplatene utbedres eller byttes ut med nye.

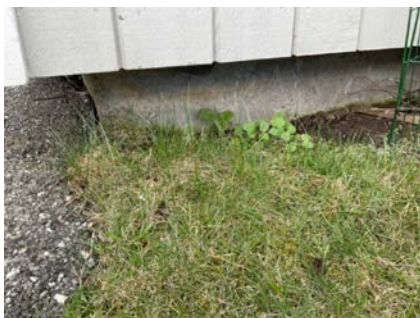
Grunnmur av betong og gulvkonstruksjonen er etablert med støpt plate på mark

Grunnmur på hjørnet ved kjøkkenet

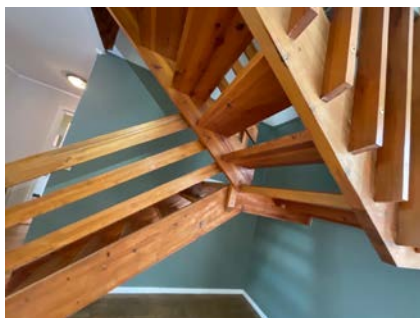
Dersom tiltak ikke gjennomføres: er det økt risiko, spesielt for barn, sikkerhetsnivået vil være lavere enn dagens standard.

Trapp i stuen
