Halhjemsmarka 244, 5208 OS

Befaringsdato: 23.04.2024

Tilstandsrapport

ENE BOLIG

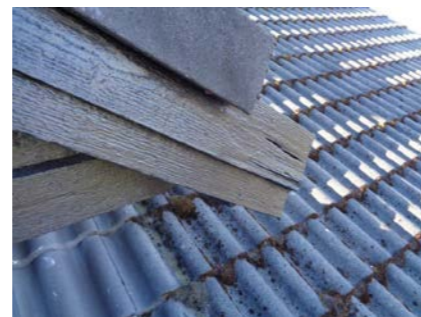
Vindskier ved altan er noe skadet /slitt.

Noe dårlige vindskier.

Lokal utbedring av avvik.

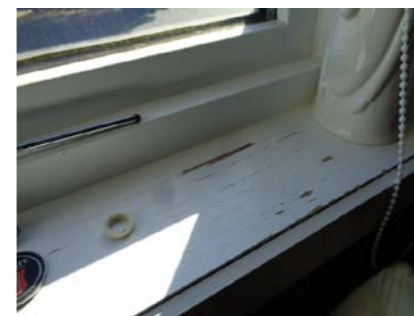
Det er merke og sår i foringer og trekramer på flere vinduer.
Noe oppsprekk i trevirke.
Løs pakning i et vindu.

Slitasje på foringer.

Lokal utbedring av avvik.

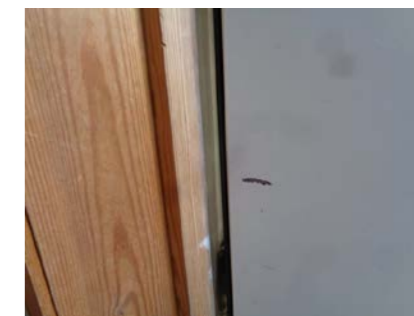
Merke på ytterdør til carport.

Lokal utbedring av avvik.

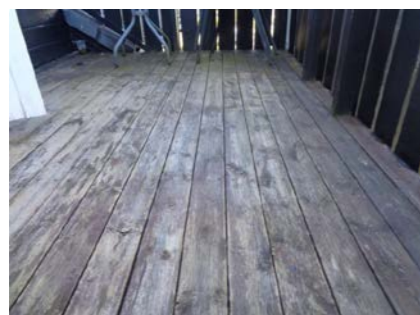
Noe slitt tredekke på altan.
Tresøyler står mot grunn og betong. Andre står i søylesko.
Disse står stedvis noe skjevt og utenfor søylesko.
Skjevheter i gjerde.
Noe maligslitt tregjerder.
Stedvis noe sår/skader på terrassebord.

Noe slitt dekke på altan.

- Tiltak:
 - Rekkverkshøyde må endres for å tilfredsstille krav på byggemeldingstidspunktet.

Utbedring av avvik.

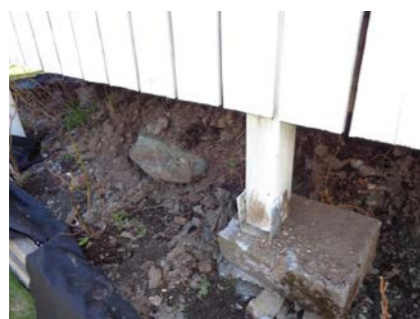
Tresøyler står ikke innpå søylesko.

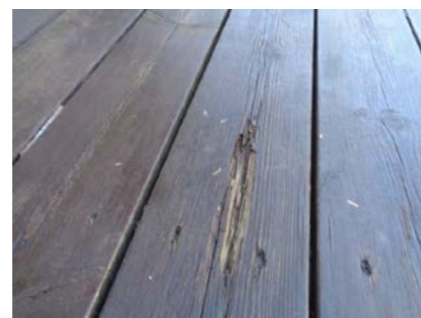
Skade på tredekke.

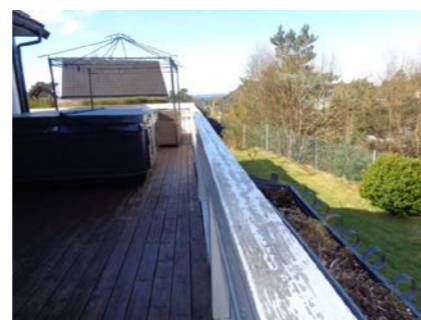
- Rekkverket er for lavt i forhold til dagens krav til rekkverkshøyder.
- Det er avvik:

Slitt gelender.

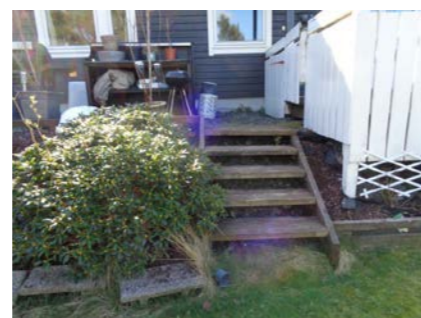
Det er ikke rekkverk i trappen for å hindre fallskader.

- Rekkverk må monteres for å lukke avviket.

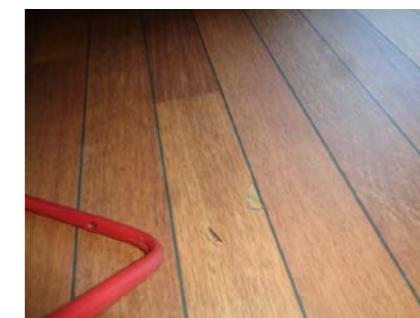
Skade på gulv i stue.

Sprekk i en flis ved døren til carport.
Skade på gulvet i stue.

Lokal utbedring av avvik.

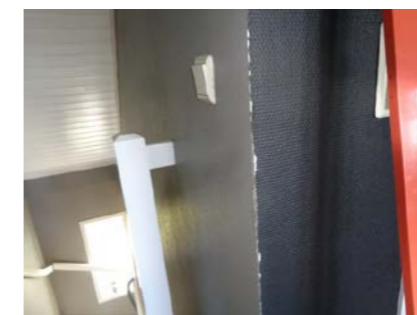
Noe slitt overflater.

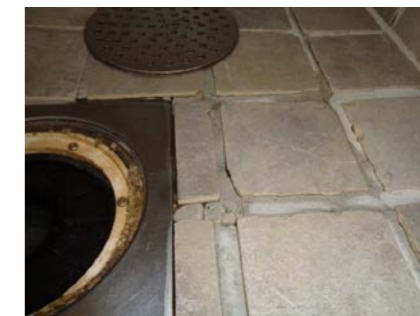
- Det er påvist at flisfuger har riss/sprekker.
- Det er påvist at noen fliser har bom (hulrom under).
- Det er påvist avvik i fallforhold til sluk i forhold til krav i forskrift på byggetidspunktet.
- Svertesopp er registrert

Det er riss og dårlige fuger i dusjsone.
Det er litt knust flis i dusjsone.

Sprekk i fuger.

- Gjennomføre ytterligere undersøkelser og foreta utbedring av skade.
- Fuger bør skiftes ut.
- Slike riss/sprekker kan indikere bakenforliggende fuktskader, og konstruksjonen bør observeres jevnlig for å vurdere utvikling.
- Det må foretas utbedring av fallforhold.
- Overflater må rengjøres.

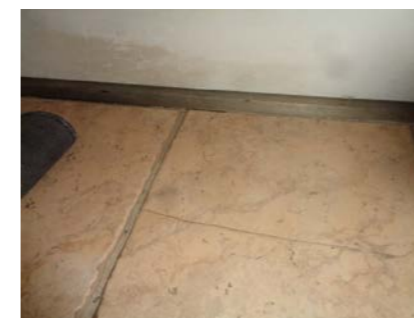
- Det er påvist at noen fliser har bom (hulrom under).
- Det er påvist sprekker i fliser.

Noe dårlig fuger.
Litt kalkutslag på noen fuger.
Sprekk i flise ved dør til carport.

Sprekk i flis på vaskerom.

- Påviste skader må utbedres.
- Overflater må utbedres eller skiftes.
- Gjennomføre ytterligere undersøkelser og foreta utbedring av skade.

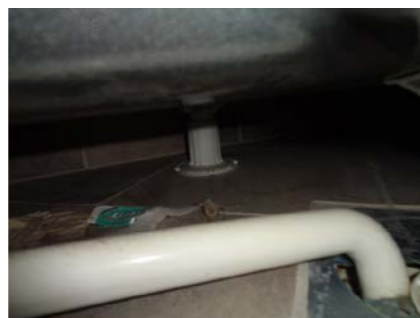
Sluk under badekar.

- Overvåk tilstanden jevnlig. For å få tilstandsgrad 0 eller 1 må tettesjiktet skiftes ut, men tidspunktet for når dette er nødvendig er vanskelig å si noe om.
- Tilgang til sluk må bedres både for inspeksjon og rengjøring.

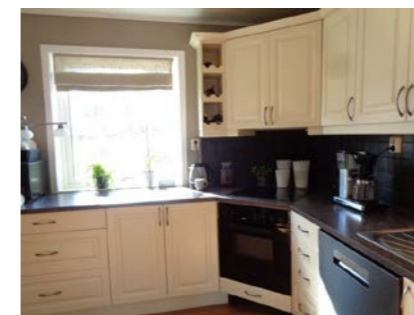
Det er tegn til tidligere vannsøl på gulvet ved oppvaskmaskin. Ikke målt fukt i dag.

Lite tegn til tidligere fukt på sted på gulvet mot entré.

Kjøkkeninnredninger.

Lokal utbedring av avvik.
