Verrastrandvegen 985, 7796 FOLLAFOSS

**Sjarmerende ene/fritidsbolig med  
nydelig sjøutsikt og stor tomt på 2  
262m<sup>2</sup> | BRA-i 170m<sup>2</sup> | Uthus og  
naust | Garasje\***

Rapportdato: 10.03.2026

# Tilstandsrapport

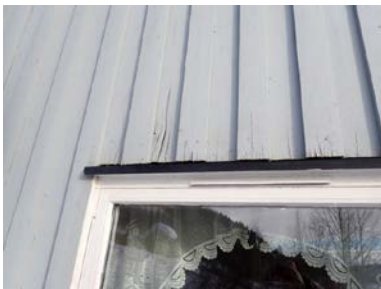
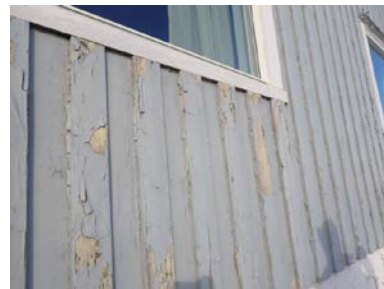
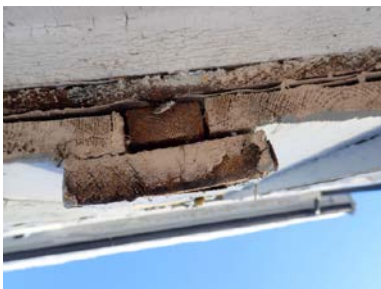
### Vurdering av avvik:

- Det er ingen eller liten lufting i nedre kant av kledning mot grunnmur.
- Det er påvist betydelige råteskader i bordkledningen.
- Det er påvist spredte råteskader i bordkledningen.

Boligens utvendig kledning er værslitt og har avskallende maling. Det er vesentlig avskalling av maling mot vei. Fra terrasse er det påvist råteskader i kledningen over/ ved vinduer.

Når kledningen ikke luftes vil det kunne føre til at fukt som trenger bak kledningen magasineres. Når denne fukten ikke luftes ut vil det kunne oppstå råteskader i kledning og veggkonstruksjon.

Bordkledning med råteskader må skiftes ut. Manglende utskifting av dette kan føre til råteskader i vinduer og veggkonstruksjon.

**Kostnadsestimat: 100 000 - 200 000**

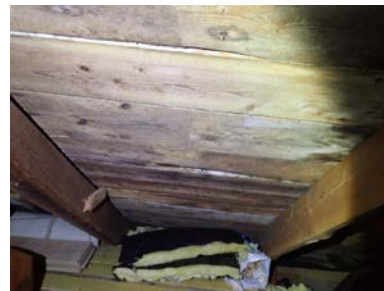
## ! TG 3 Takkonstruksjon/Loft

- Det er ingen lufting i konstruksjonen.
- Det er avvik:

Konstruksjonen har ingen lufting og heller ingen dampsperre mot oppvarmede rom. På befaringsdag ble det registrert høy fuktighet i treverk på loft. I taktro er det målt opptil 25% fuktkvotevekt på befaringsdag noe som gir økt risiko for råteskader, sopp og muggdannelser.

Det må etableres ventilering av kaldloftet samt en tett dampsperre. Manglende dampsperre vil føre til at varm fuktig luft fra underliggende etasje kondenserer på kaldloft.

For å etablere en tett dampsperre mot kaldloft må himling i underliggende etasje rives. Som et strakstiltak bør det etableres ventiler på loft.

**Kostnadsestimat: 100 000 - 200 000**
