Lerkeveien 35, 7391 RENNEBU

**Innbydende enebolig på ett plan |  
Garasje | To bad og eget vaskerom

# Tilstandsrapport

## ENEBOLIG

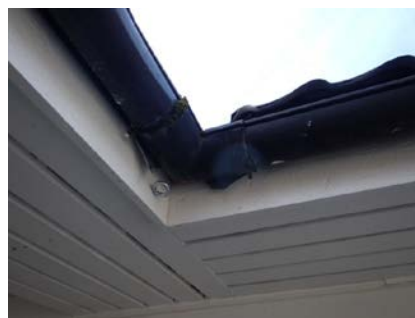
Det ble ikke montert snøfangere på taket. Det gjør at sikring mot nedfall av snø og is der personer og husdyr kan oppholde seg er ikke ivarettatt. Renner, nedløp og beslag har passert mer enn halvparten av forventet brukstid. Økt sannsynlighet for svikt i form av lekkasjer, utettheter eller redusert evne til å lede bort vann fra taket.

Økt sannsynlighet for svikt i form av lekkasjer, utettheter eller redusert evne til å lede bort vann fra taket.

Personer og husdyr som kan oppholde seg langs bygningen kan utsettes for fare, og det er risiko for skader på eiendom.

Det anbefales å etablere snøfangere eller annen tilfredsstillende sikring mot nedfall av snø og is i henhold til gjeldende krav og anbefalinger. Det anbefales jevnlig kontroll og vedlikehold, samt å påregne utskiftning av renner, nedløp og beslag på sikt.

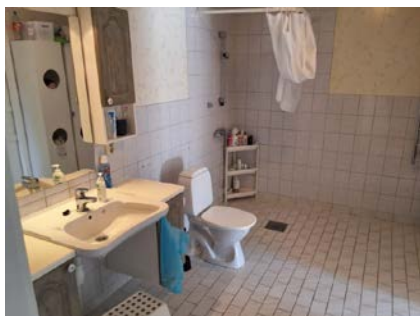
### 1. ETASJE > BAD

- Manglende oppgradering av våtrommet medfører høy risiko for at konstruksjonene ikke vil tåle vanlig bruk av vann eller lekkasjer. Selv om det er dusjkabinett, er det fortsatt en betydelig risiko for at våtrommets konstruksjoner ikke tåler lekkasjer. Dette kan føre til fuktskader på tilstøtende konstruksjoner.

Det er høy risiko for at våtrommets konstruksjoner ikke tåler normal bruk av vann eller lekkasjer. Selv om det er dusjkabinett, kan lekkasjer oppstå, og konstruksjonene vurderes ikke å være tilpasset slik belastning.

Lekkasje eller fuktpåvirkning kan føre til fuktskader på våtrommets egne konstruksjoner samt på tilstøtende bygningsdeler, med risiko for omfattende og kostnadskrevenende utbedringer.

**Kostnadsestimat: 20 000 - 100 000**
