Portabakken 11, 5541 KOLNES

**Meget flott og innholdsrik  
enebolig over 3 plan | 5 soverom  
Gjennomførte uteområder |  
Sjøutsikt | Dobbel garasje |**

**Salgsoppgavedato**  
12.06.2025

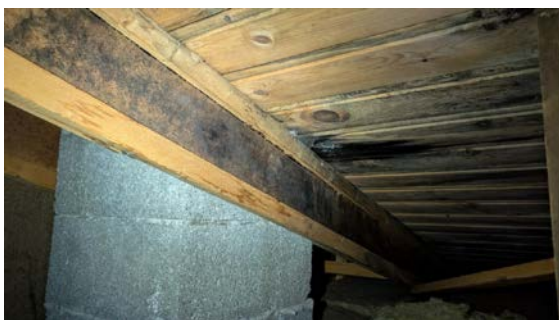
Det ble observert en del fuktskjolder i takkonstruksjonen, samt påvist forhøyet fuktighet.

Eier opplyser beslag rundt pipe ble skiftet i april 2025 av Haugesund blikk, slik lekkasjen rundt pipe skal være utbedret.

Lekkasje ved pipe som skal være utbedret.
