Slettaveien 59, 7316 LENSVIK

**Eiendom som gir småbruksfølelse,  
med bolighus, låve, stabbur og  
snekkerverksted. Landlig og fin  
beliggenhet**

# Tilstandsrapport

## ENE BOLIG

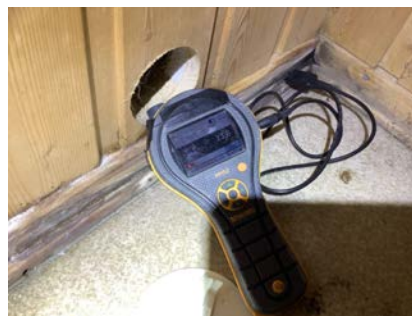
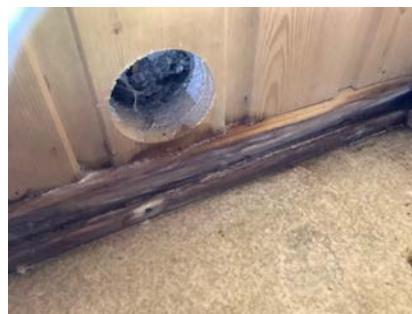
Gulvet har beleg. Veggene har panel. Hulltaking er foretatt og det er påvist avvik i konstruksjonen. Hulltaking er foretatt ved/i Bod i kjeller.

- Det er gjennom hulltaking påvist høyt fuktnivå inne i trekonstruksjonen i hulltakingen, men ikke påvist fuktskader i dette området. Høy luftfuktighet kan over tid føre til muggvekst eller svertning av materialer. Samtidig kan materialer og konstruksjoner bli ødelagt.
- Det er gjennom målinger påvist høyt fuktnivå i trevegger i underetg./kjeller, det er derfor ikke foretatt hulltaking
- Det er i hulltaking påvist fukt-/råteskader.
- Det er påvist fuktighet i oppforet tregulv i underetg./kjeller, og det er derfor ikke foretatt hulltaking.
- Det er påvist synlige fukt-/råteskader i treverk i underetg./kjeller, hulltaking er derfor ikke nødvendig

Det registreres at det er brukt isoporplater som isolasjon. Dette er ikke godkjent isolasjonsmateriale mot trevegg.

- Det påviste fuktnivå gir grunn til å overvåke konstruksjonen jevnlig for å se utvikling over tid, og eventuelt foreta tiltak for å unngå fuktskader.
- Lokal utbedring må utføres.

Kostnadsestimat: 20 000 - 100 000
