Skolevegen 15, 6521 FREI

**Enebolig på ett plan med  
naturskjønn beliggenhet ved  
Rensvikvannet! Utskilt boligtomt  
følger med**

- Enebolig
- Skolevegen 15, 6521 FREI
- KRISTIANSUND kommune
- gnr. 137,137, bnr. 195,592, snr. 0,0

| Befaringsdato: 07.02.2025 | Rapportdato: 17.03.2025 | Oppdragsnr.: 20007-1250 | Referansenummer: TR4095 |

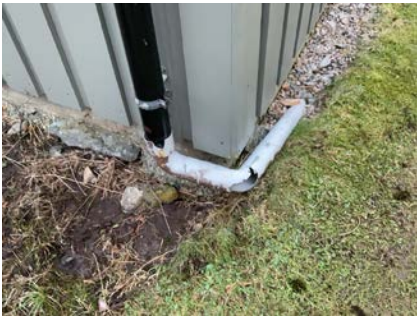
Mindre skader/brudd på oppstikk fra bakken til taknedløp.

Mindre skader på oppstikk/avløp

- Det må foretas tiltak for å lukke avviket.

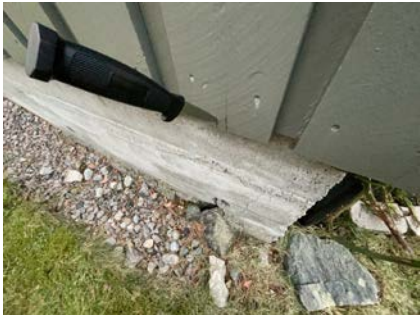
- Det er påvist spredte råteskader i bordkledningen.

Stedvis mindre tørke/råteskader i nedre del av bordkledning mot vest

- Råteskadet trekledning må skiftes ut.

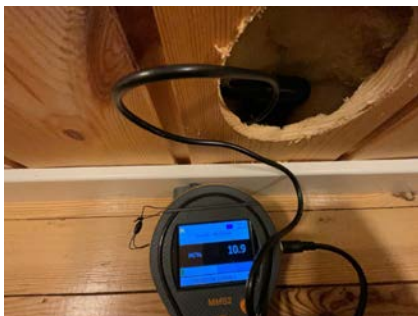
Hulltaking er foretatt uten å påvise unormale forhold.  
Hulltaking er foretatt ved/i tilstøtende gang bak dusjnise.  
Fuktkvotemåling (vekt%) i konstruksjonen ble målt til 10,9.

Piggmåling viste 10,9 vekt% ved kontrollmåling i gang bak dusjnise.

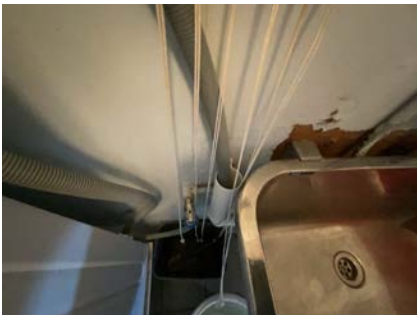
- Overflaten har fuktskade

Materialer på vegg i fuktsone er ikke fukbestandige/tilstrekkelig beskyttet.

Mindre svell/fukskader ved utslagsvask.

Sparkling/maling alternativ montere våtromsplater i våtsoner.

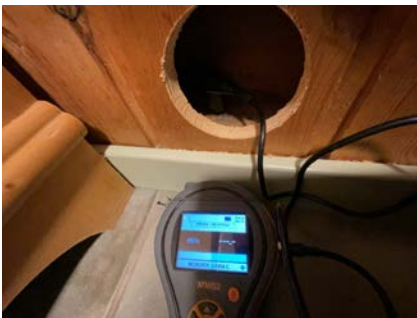
Hulltaking er foretatt uten å påvise unormale forhold.  
Hulltaking er foretatt ved/i tilstøtende gang bak utslagsvask/vaskemaskin.  
Fuktkvotemåling (vekt%) i konstruksjonen ble målt til under 7.

Kontrollpunkt i tilstøtende gang bak utslagsvask/vaskemaskin, målersultat under 7 vekt%.

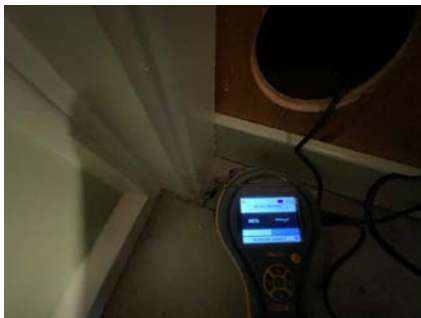
Hulltaking er foretatt uten å påvise unormale forhold.  
Hulltaking er foretatt ved/i tilstøtende gang bak/ved dusjnisse.  
Fuktkvotemåling (vekt%) i konstruksjonen ble målt til under 7.

Prøvepunkt i tilstøtende gang bak/ved dusjnisse.

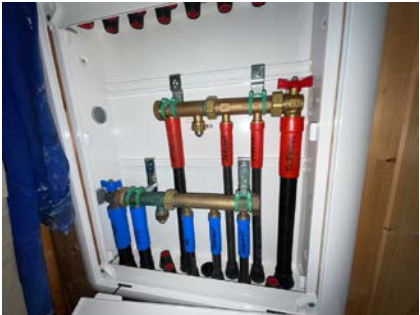
rør i rør sentral.

- Det er ikke behov for utbedringstiltak siden anlegget fungerer i dag, men ut ifra alder kan skader plutselig oppstå på eldre anlegg.
- I forbindelse med oppgradering av våtrom vil det være naturlig med utskiftning av rør.

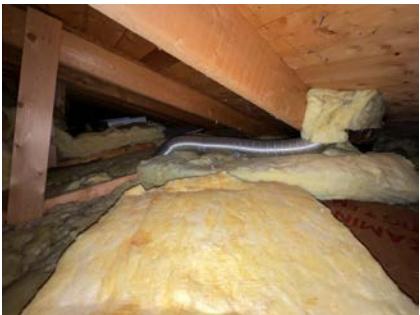
Fare for kondens/fuktskader.  
Anbefaler etterisolering av flexirør/kanaler som ikke er isolert.

Ventilasjonsrør/flexirør er ikke isolert på kaldloft.

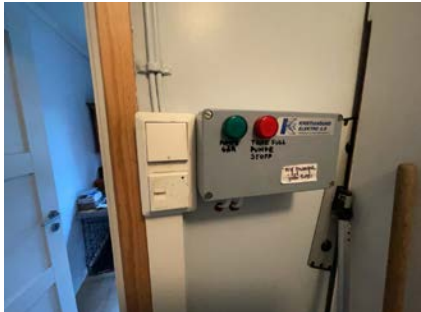
Styrepanel for høytrykkspumpe plassert på vaskerom.

- Det er ikke behov for utbedringstiltak siden anlegget fungerer i dag, men ut ifra alder kan skader plutselig oppstå på eldre anlegg.
