Gopperudåsen 2A, 1860 TRØGSTAD

**Vertikaldelt tomannsbolig med 3
soverom og koselig uteplass.**

Tilstandsrapport

Befaringsdato: 14.11.2024

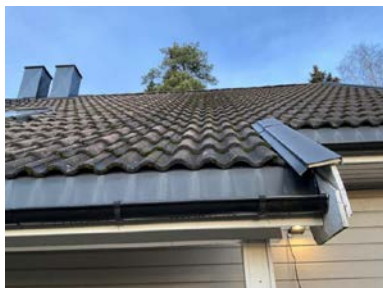
TG 2 Veggkonstruksjon

- Det er påvist spredte råteskader i bordkledningen.
- Det er værslitt/oppsprukket trevirke/trepaneler.

- Det må foretas tiltak for å lukke avviket.

- Råteskader i vindski og levegg bør utbedres, og værslitt trevirke vedlikeholdes med maling eller utskifting. Uten tiltak kan råte spre seg og svekke konstruksjonen ytterligere.
