Risbergsvegen 43, 2260 KIRKENÆR

# Tilstandsrapport

gnr. 76, bnr. 22

Befaringsdato: 26.05.2025

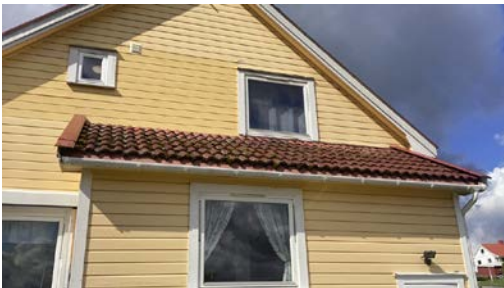
Det er ikke helhetlig overgang med beslag mot tilbygg.

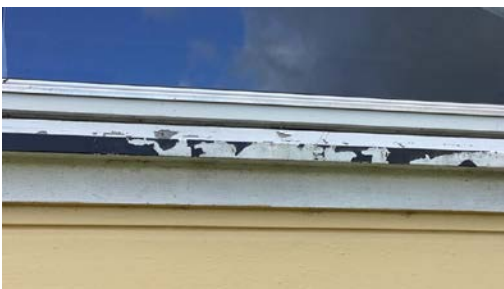
Avskaling på vannbrettbeslag.

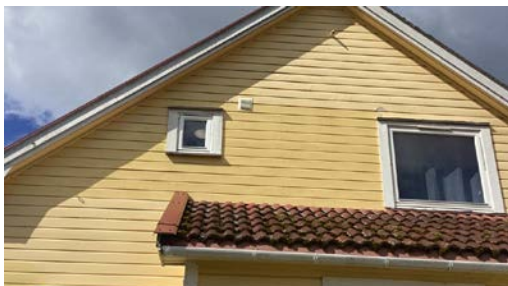
Eksempel på område med skiftet kledning.

Rengjøring og behandling av fasader.

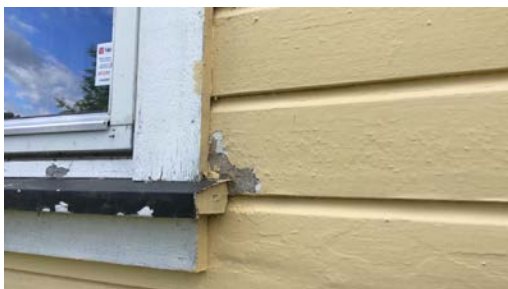
Eksempel på slitasje.

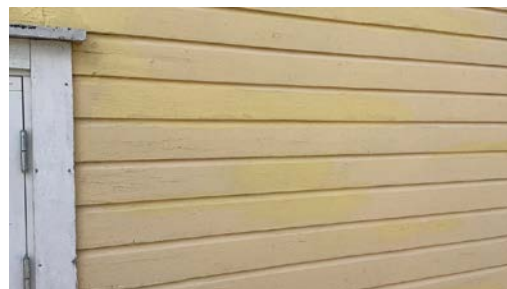
Eksempel på fargeforskjeller.

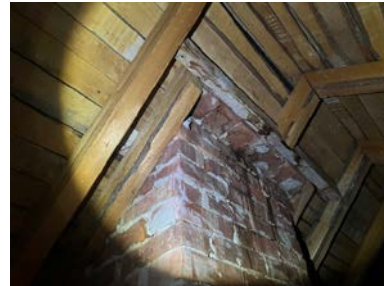
Noen fuktmerker rundt pipe.  
Mangel på murpuss på pipe på loft kan medføre avvik ved et eventuelt branntilsyn.

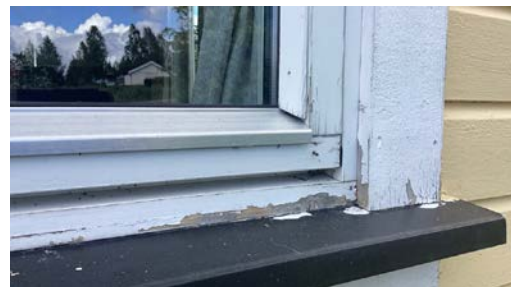
Vinduer med enkle glass og varerammer har passert forventet brukstid. Det må forventes luftlekkasjer fra denne type vinduer. Vinduer har kraftig slitasje og avskaling av kitt.

Eksempel på slitasje.

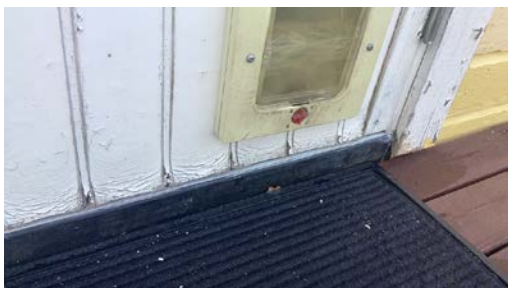
Verandadør: Dør er moden for utskifting.

Slitasje på verandadør.

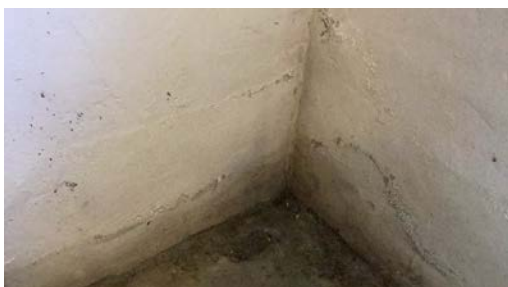
Det er noen steder tegn til fuktpåkjenninger med saltutslag og avskaling.

Eksempel på fuktpåkjenninger.

Det er ikke nødvendig med tiltak ut fra dagens bruk.

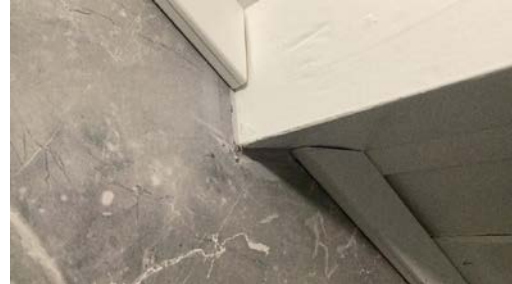
Eksempel på grove tilslutninger.

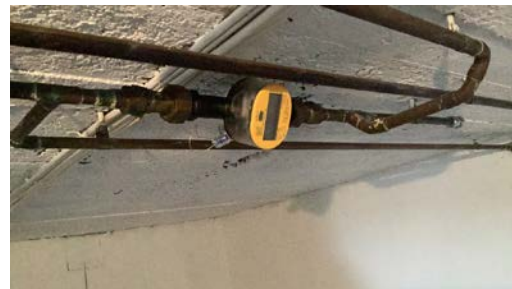
Vannmåler i kjeller.

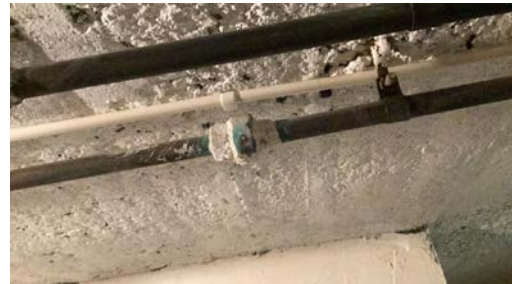
Det er korrosjon på enkelte skjøter på kobberør.

Stedvis korrosjon på skjøter

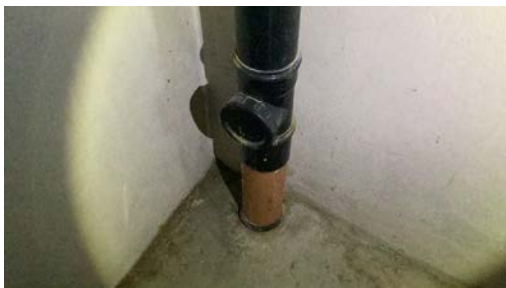
Stakepunkt i kjeller.

- Det er ikke behov for utbedringstiltak siden anlegget fungerer i dag, men ut ifra alder kan skader plutselig oppstå på eldre anlegg.

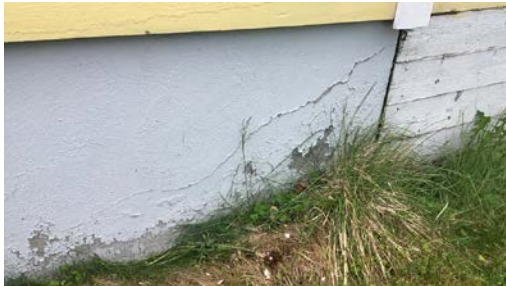
Det er stedvis noen mindre sprekker i grunnmur.

Eksempel på sprekk i grunnmur.

Forsegling av sprekker.
