**Salgsobjekt:** Rekkehus  
**Eierform:** Eiet  
**Byggeår:** 1981  
**BRA-i/BRA Total** 105/124 kvm  
**Tomtstr.:** 205.7 m<sup>2</sup>  
**Soverom:** 3  
**Antall rom:** 4  
**Gnr./bnr.** Gnr. 102, bnr. 242  
**Oppdragsnr.:** 1205240362

Befaringsdato: 26.02.2025

# Tilstandsrapport

## REKKEHUS

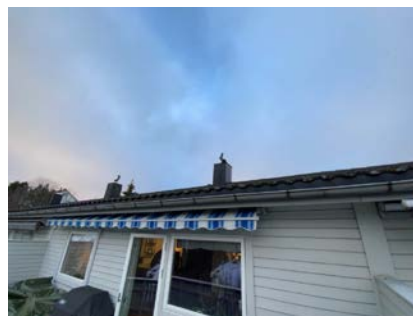
Besiktigelse av taktekke.

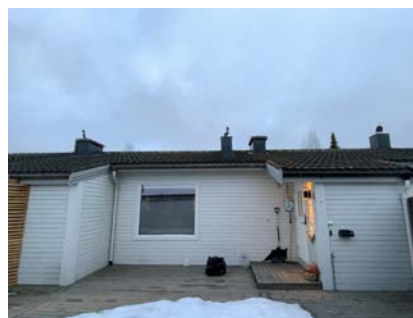
Besiktigelse av taktekke.

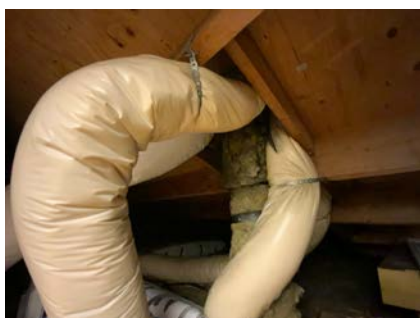
Kontroll rundt rørgjennomføringer.

- Det bør gjøres lokale tiltak.
- Lokal utbedring bør utføres.
- Lufting/ventilering bør forbedres.

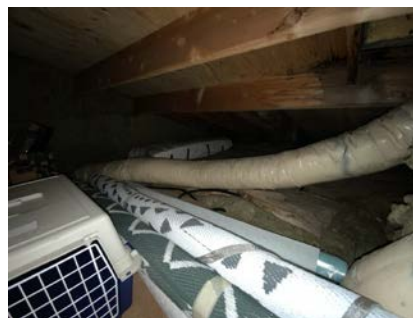
Stedvis misfarget undertak.

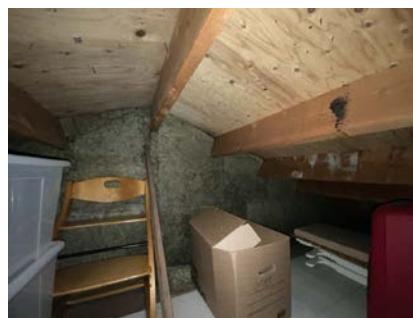
Brannkasse 1 meter ut fra vegg bør opparbeides for tilfredsstillende sikring.

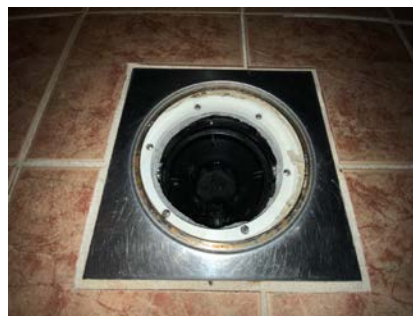
Kontroll av sluk.

- Overvåk tilstanden jevnlig. For å få tilstandsgrad 0 eller 1 må slukløsningen skiftes ut og sannsynligvis må også membransjiktet skiftes/utbedres. Det er imidlertid vanskelig å si noe om tidspunktet for når dette er nødvendig.
- Overvåk tilstanden jevnlig. For å få tilstandsgrad 0 eller 1 må tettesjiktet skiftes ut, men tidspunktet for når dette er nødvendig er vanskelig å si noe om.
- Installering av tett dusjkabinett anbefales.

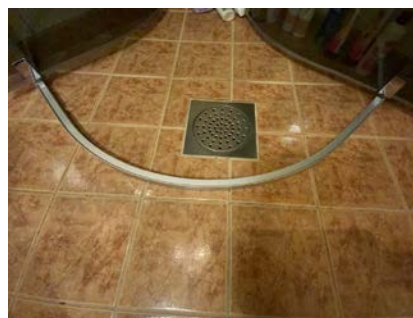
Tilrenning til sluk gjennom bunnskinne bør opparbeides.

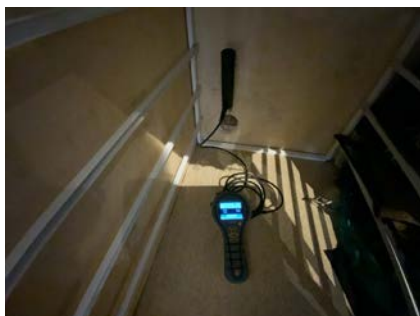
Utført hulltaking.

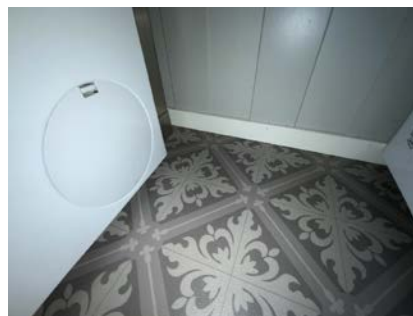
- Våtrommet fungerer med dette avviket.

Ingen synlig oppbrett lang vegg.

Direkte vannbelastning direkte mot gulv bør unngås.

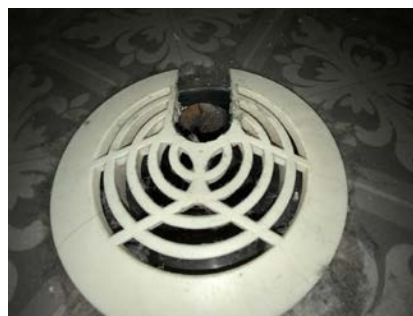
Det er plastsluk og synlig vinylbelegg som tettesjikt.

Kontroll av sluk.

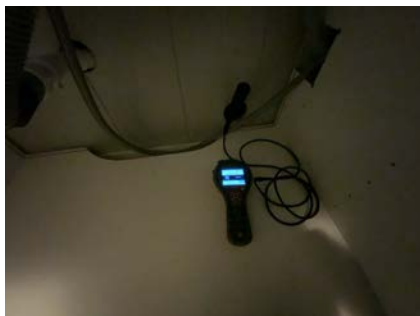
Hulltaking er foretatt uten å påvise unormale forhold. Hulltaking er foretatt ved/i Vaskerom/benkeskap.

Utført hulltaking.

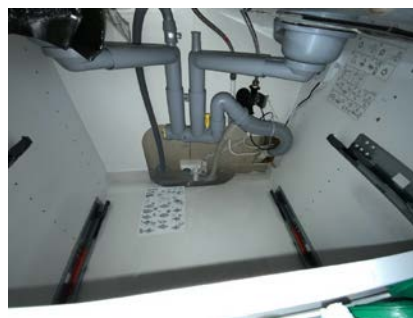
Besiktigelse av røropplegg.

- Det er ikke behov for utbedringstiltak siden anlegget fungerer i dag, men ut ifra alder kan skader plutselig oppstå på eldre anlegg.
- I forbindelse med oppgradering av våtrom vil det være naturlig med utskifting av rør.

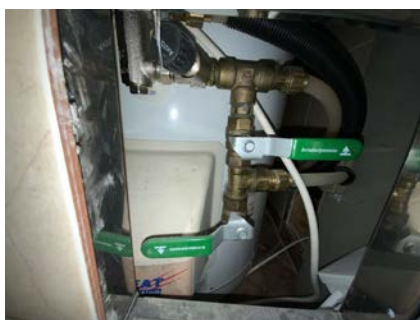
Besiktigelse av bereder.

- Det er ikke behov for utbedringstiltak siden tanken fungerer i dag, men ut ifra alder kan skader plutselig oppstå på eldre tanker.
