Mørkveien 178, 1592 VÅLER I ØSTFOLD

**Stor flott enebolig i landlige omgivelser. Betydelig påkostet. 5 soverom. Dobbelgarasje. Fine uteområder med basseng.**

# Tilstandsrapport

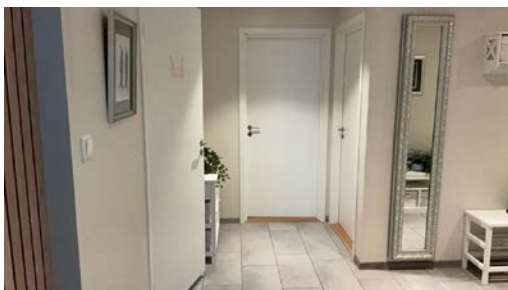
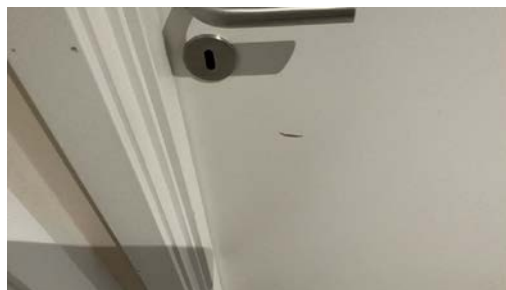
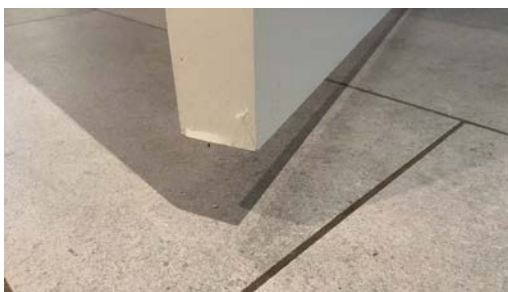
- Det er påvist avvik som tilsier at det bør foretas tiltak på enkelte dører.
- Noen mindre merker. Dør inn mot bad er ikke behandlet i underkant.

Lokale utbedringer.

Dersom dør ikke behandles vil den med tiden få fuktskader.

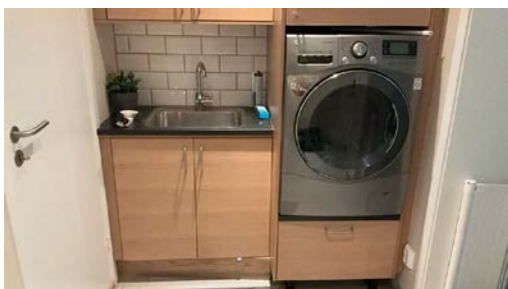
## TG 2 Gang med vaskemaskin

I gang er det etablert vaskemaskin og vask.

Tiltak må gjøres for å lukke avviket og hindre skade ved en eventuell vannlekkasje.

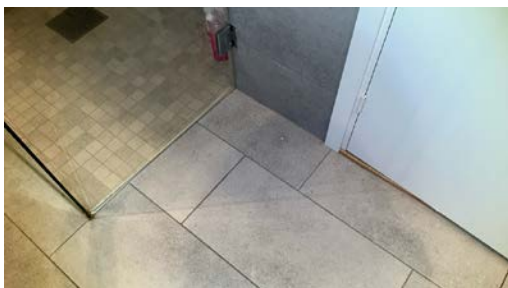
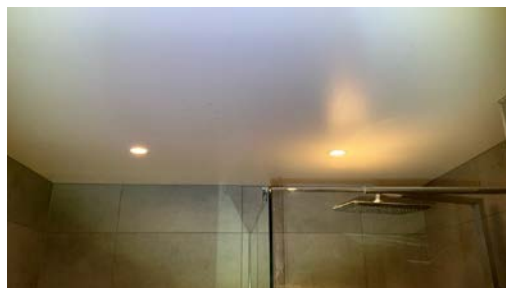
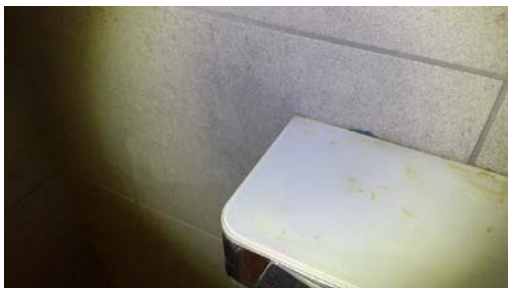
## FØRSTE ETASJE > BAD

- Det er vindu/dør med ikke fuktbestandige materialer i våtsonen (ved vask, dusj, badekar, osv.), løsningen eller byggematerialet er uegnet.
- Manglende deksel inn mot rørgjennomføring i dusj.

- Uegnede materialer må fuktbeskyttes/utskiftes.

Vedlikehold.  
Utbedre rørgjennomføring.
