Mørkveien 178, 1592 VÅLER I ØSTFOLD

Velkommen til Mørkveien 178

Tilstandsrapport

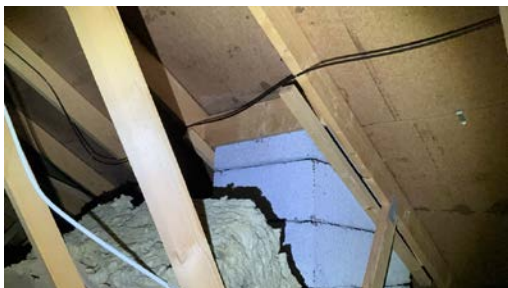
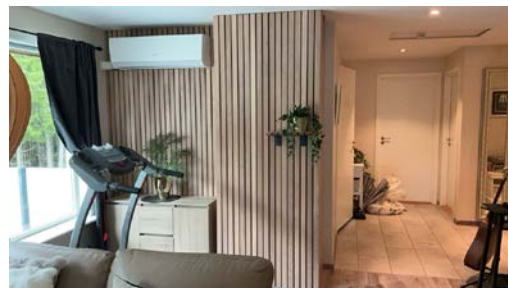
TG 2 Rom Under Terreng

Punktet må sees i sammenheng med 'Drenering'

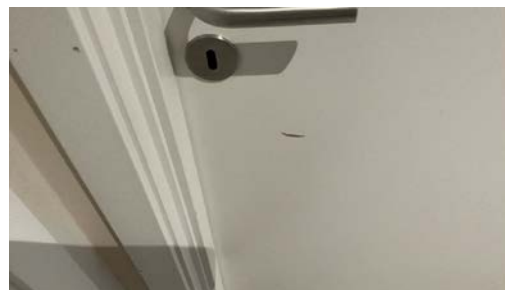
TG 2 Gang med vaskemaskin

I gang er det etablert vaskemaskin og vask.

- Tiltak:

Tiltak må gjøres for å lukke avviket og hindre skade ved en eventuell vannlekkasje.

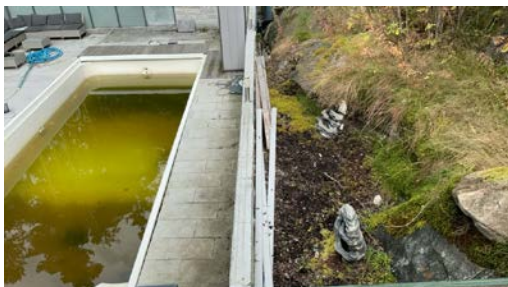
TG 3 Forstøtningsmurer

Forstøtningsmurer er av naturstein.

Kostnadsestimatet er kun satt for den lokale utbedringen av TG3 avviket som i dette tilfellet gjelder manglende rekkverk, ikke eventuelle følge tiltak som kan følge med og heller ikke eventuelle andre TG2 avvik som er nevnt under denne konstruksjonen

Kostnadsestimat: 50 000 - 100 000
