Stavkirkevegen 8I, 5231 PARADIS

Paradis/Storetveit - Stor enebolig med 1,6 mål tomt i et av Bergens mest ettertraktede områder. Usjenert og barnevennlig.

Nøkkelinformasjon

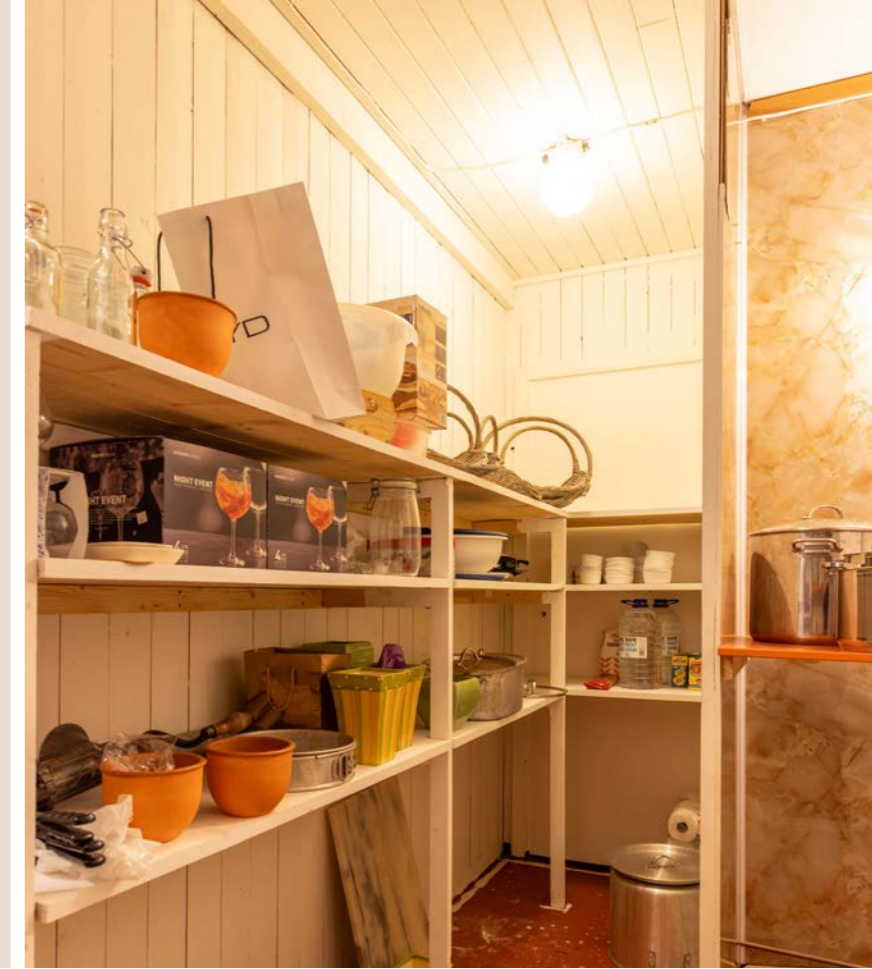
Det er flere boder og vaskekjeller i etasjen. Vaskekjeller har TG3 og bør oppgraderes i følge tilstandsrapporten.

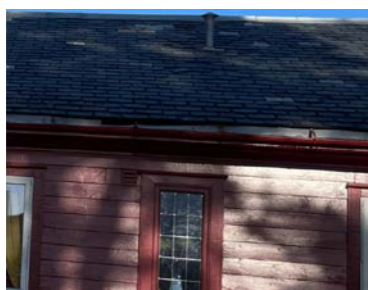
TG 2 Veggkonstruksjon

Isolert trekonstruksjon med liggende, enkeltfals kledning.

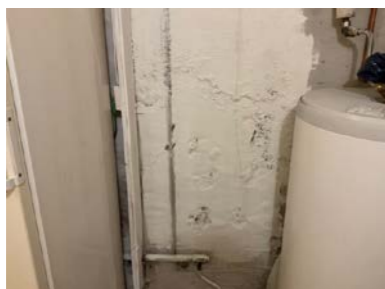
TG 2 Kryp Kjeller

Eier opplyser at det er kryprom under boligen. I tidligere salgsoppgaver er det opplyst at denne har en høyde på ca. 75 cm. Denne var ikke tilgjengelig for inspeksjon.

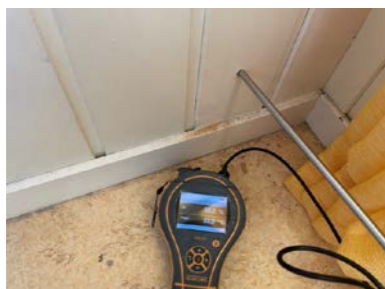
UNDERETASJE > VASKEKJELLER (20,2 M²)

Tilstandsgrad er satt på bakgrunn av alder på membran/tettesjikt/slukløsning og risiko for lekkasje og skader. Vaskerommet ansees som utdatert etter dagens krav. Det er derfor heller ikke gjennomført en detaljert tilstandsvurdering av hver enkel bygningsdel i rommet.

TG 3 Generell

Våtrommet må totalrenoveres. Alle forhold med tettesjikt, våtsone, sluk m.m. må dokumenteres. For å oppfylle dagens krav til våtrom må det påregnes utgifter til oppgradering. Det anbefales også å skifte, vann- og avløpsledninger og sluk i forbindelse med en eventuell oppgradering. Dersom våtrommet har varmekabler bør disse skiftes ved oppgradering. Estimert omfatter utskifting til tilsvarende standard som i dag. Ved oppgradering med fliser må det påregnes en høyere kostnad. Merk at det kan forekomme avvik på estimat (grovt estimert).
Kostnadsestimat: 50 000 - 100 000

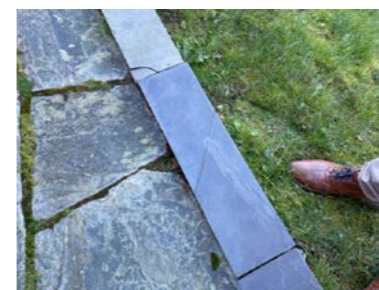
TG 3 Rekkverk

Se kommentarer under avvik.

- Det må gjøres tiltak med rekkverk for å lukke avvikene. Kostnadsestimat omfatter kun enklere sikringstiltak, samt oppsetting av enkelt rekkverk hvor nivåforskjeller krever dette iht. standardens krav.
- Det er ikke krav om utbedring av rekkverkshøyde opp til dagens krav.

Kostnadsestimat: Under 10 000
