Rognvegen 18, 2164 SKOGBYGDA

Familiebolig i landlige omgivelser

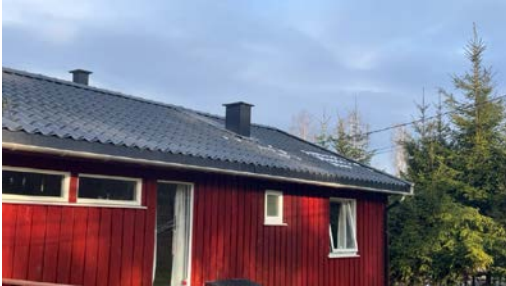
📍 TG 2 Nedløp og beslag

Avvik: Det mangler snøfangere på hele eller deler av taket, men det var ikke krav om dette på byggemeldingstidspunktet. Mer enn halvparten av forventet brukstid er passert på renner/nedløp/beslag. Takrenner, nedløp og beslag er av eldre dato og har synlige slitasjer som følge av værpåvirkning og manglende vedlikehold.

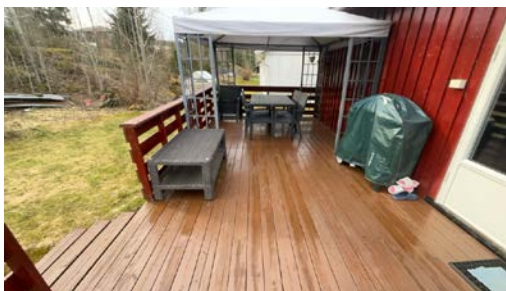
TG 2 Overflater

Avvik: Det er påvist andre avvik: Slitte overflater som følge av bruk og manglende vedlikehold er observert.
