Fjellvegen 2A, 7803 NAMSOS

**Groftskaret | Halvpart i
2-mannsbolig | Varmepumpe |**

Befaringsdato: 05.05.2026

Rapportdato: 12.05.2026

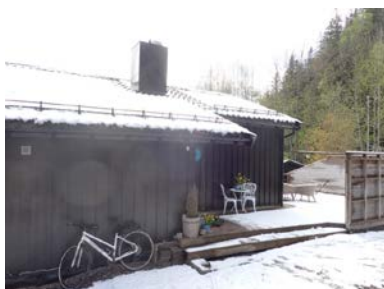
Snødekt takteking. Det er alder på takplater som er grunnlaget for tilstandsvurderingen

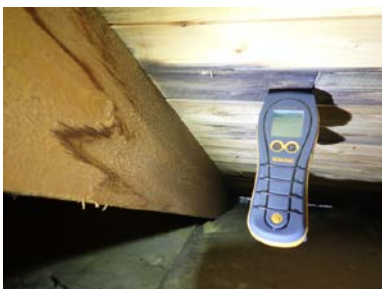
- Det er påvist fukt skjolder i undertak/takkonstruksjon.

Ingen symptomer på skadelig fukt rundt fuktmerker i undertak/konstruksjon

Diffusjonssperre bør monteres ifb. med en oppussing av underliggende etasje. Ventilering av konstruksjonen over vindfang og bad bør forbedres.

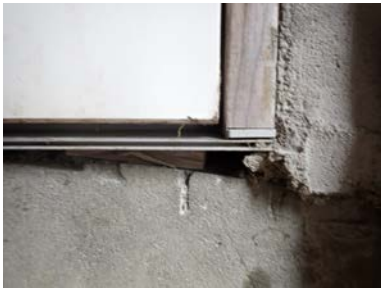
- Det er påvist avvik rundt innsetningsdetaljer.
- Det er påvist dører som er vanskelig å åpne eller lukke.
- Karmene i dører er værslitte utvendig og det er sprekker i trevirket.

Det er ingen god tetting / beslag under dørterskler.

Lokale utbedringer må påregnes, hovedytterdør må justeres. Beslag under terskler må monteres.

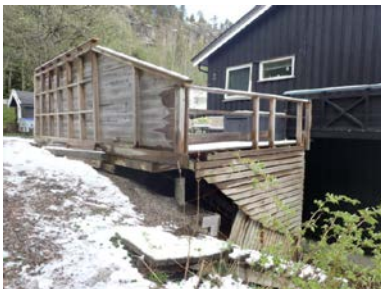
- Det er påvist fukt-/råteskader i konstruksjonen.
- Mer enn halvparten av forventet brukstid er passert på tettesjikt/membran.
- Konstruksjonene har omfattende skjevheter.

Det er mangelfull ferdigstilling ut mot rekkverk / rekkverk.

Setninger i balkong.

- De påviste skader må utbedres.

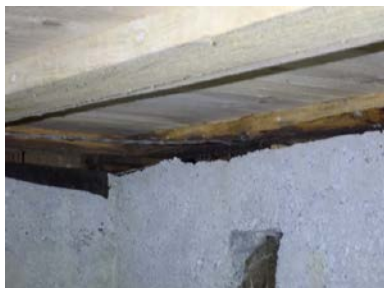
- Det er registrert symptom på sopp/råte.
- Målt høydeforskjell på mellom 10 - 20 mm innenfor en lengde på 2 meter. Tilstandsgrad 2 gis med bakgrunn i standardens krav til godkjente måleavvik.

Det er råte i konstruksjonen over innvendig hjørne.

Det må gjennomføres ytterligere undersøkelser og utbedring av skade/skader.

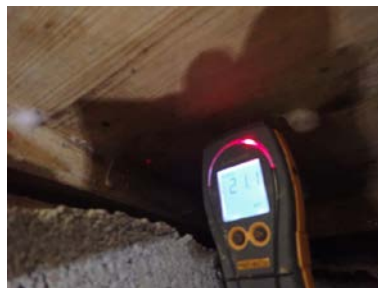
Det måles høyt innhold av fukt med skadepotensiale på kontrollert sted i etasjeskille.

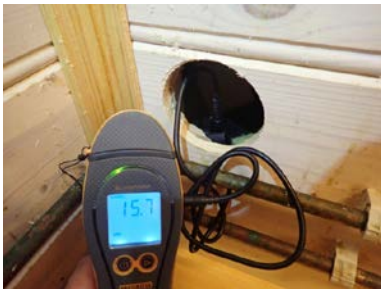
Ingen symptomer på skdelig fukt i hulltakingen.

Observasjoner over tid må utføres for å bekrefte eller avkrefte videre utvikling over tid.

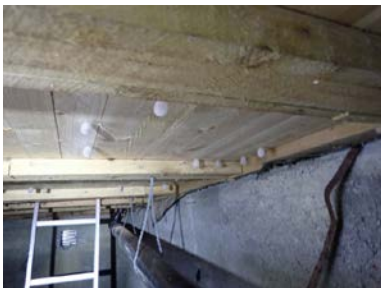
- Det er påvist skader på konstruksjoner i krypkjeller som er forårsaket av råte eller sopp.
- Det er manglende fuktsperre på bakken.

Det er høy luftfuktighet i krypkjeller / høyt skadepotensiale.

- Gjennomføre ytterligere undersøkelser og foreta utbedring av skade.
- Fuktsperre på bakken bør etableres.

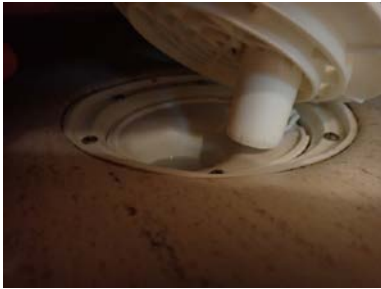
Sluk under dusjkabinett.

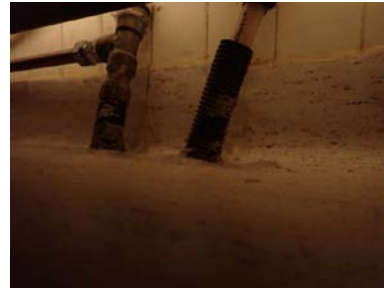
Det er for liten oppkant rundt rørgjennomføringer i gulvet, gir økt risiko for lekkasjer.

Det er ingen tettemansjett / liten oppkant på gulvbelegget rundt rørgjennomføringer i gulvet.

Avvik rundt rørgjennomføringer i gulvet bør utbedres.

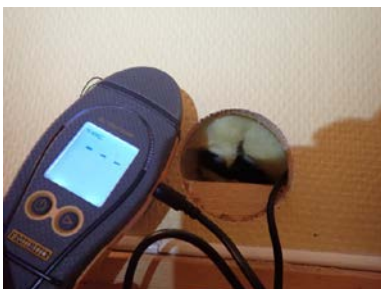
Hulltaking er foretatt uten å påvise unormale forhold. Hulltaking er foretatt i trapp bak dusjkabinett. Fuktkvotemåling (vekt%) i konstruksjonen ble målt til 0.

Ingen symptomer på skadelig fukt i hulltakingen

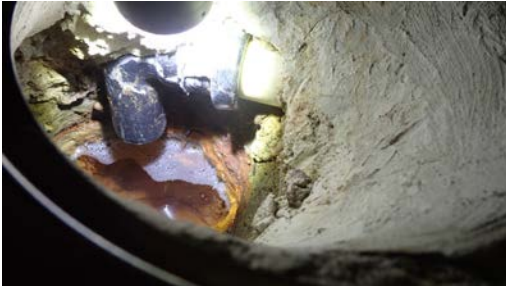
Soilsluk fra byggeår.

Bruken av dusjkabinett med tette vegger må videreføres i påvente av en oppgradering. Det er viktig med jevnlig rengjøring av sluk for å sikre god avrenning.

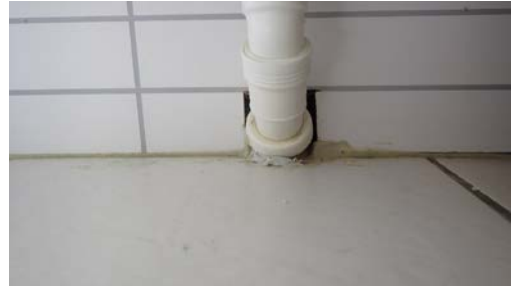
Utettheter ved rørgjennomføringer i vegg ved dusjkabinett.

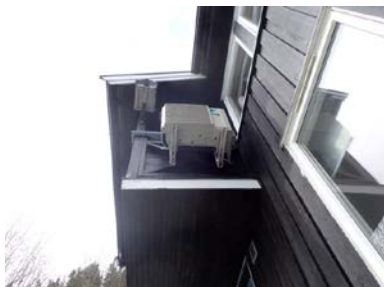
Kontrollert avrenningsmulighet for kondensvann bør etableres.

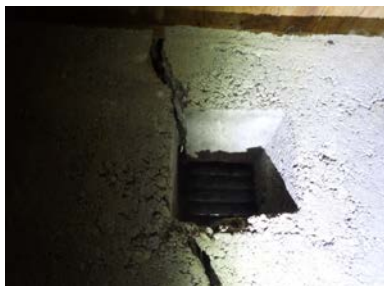
Det er enkelte sprekker i grunnmur.

Sprekker i grunnmur må tettes med masse egnet til formålet. Observasjoner utføres over tid for å bekrefte eller avkrefte negativ utvikling.

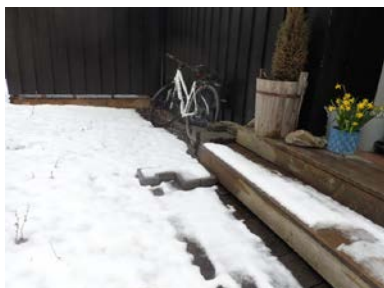
Terrenget heller stedvis inn mot grunnmur med økt belastning på dreneringen

Terrenjusteringer må utføres slik at fall på terrenget vekk fra grunnmur oppnås.
