Nøkkelinformasjon

Salgsobjekt: Tomannsbolig

Gnr./bnr. Gnr. 46, bnr. 134

Tilstandsrapport

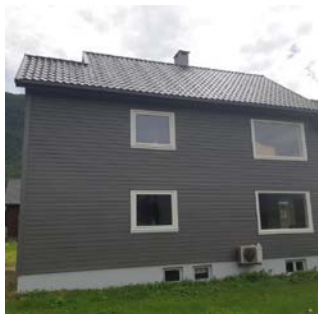
Alu-plater fra 80-tallet er lakkert på nytt. Eier må legge frem dokumentasjon fra firma på holdbarheten av takmalingen. Undertaket er ikke sjekket. Det tas derfor forbehold vedr. tilstanden. Tilbygg sør har H-panner.

- Mer enn halvparten av forventet brukstid er passert på taktekkingen.
- Mer enn halvparten av forventet brukstid er passert på undertak.

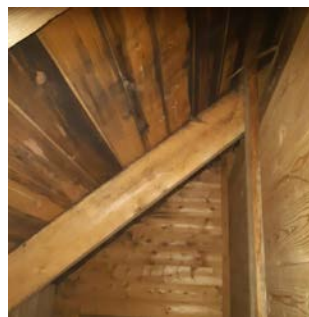
Tegn etter gammel fuktskader i tak

- Hele takkonstruksjonen er gjenbygget. Det er ingen mulighet til vurdering utover alder og observasjoner fra underliggende etg.
- Det er påvist fuktskjolder/skader i takkonstruksjonen.

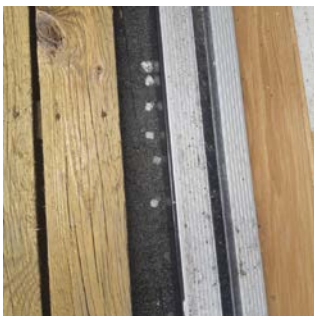
Papp som membran

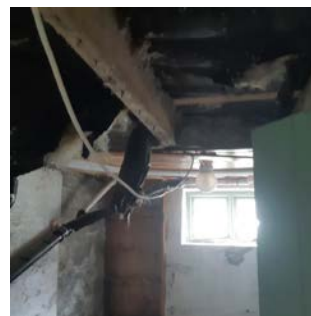
Bjelkelag i kjeller

Stuegulv i 2.etg. har 30 mm avvik. Noe ekstra knirk i stuegulv foran vindu i 1.etg.

- Målt høydeforskjell på over 15 mm gjennom hele rommet. Tilstandsgrad 2 gis med bakgrunn i standardens krav til godkjente måleavvik.
- Det er avvik:
- Målt høydeforskjell på over 30 mm gjennom hele rommet. Tilstandsgrad 3 gis med bakgrunn i standardens krav til godkjente måleavvik.

Det tas forbehold om event. fukt og sopp i skjulte konstruksjoner i bjelkelag mot kjeller.

Stuegulv i 2.etg. har 30 mm avvik.

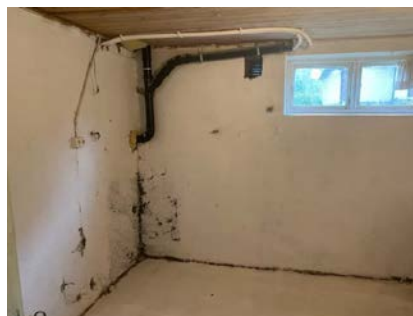
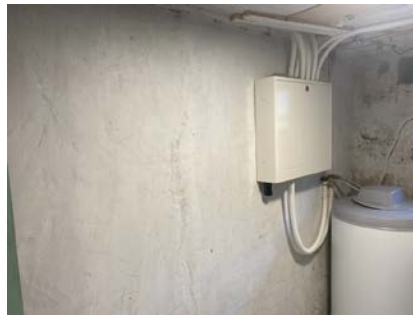
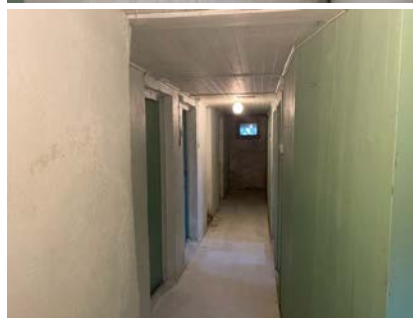
Det er betongvegger over alt og hulltaking er ikke nødvendig.
Men det er stor usikkerhet vedr. event. fukt i bjelkelaget.

Det er veldig mye saltutslag på murvegger og murgulv som tyder på stor fuktgjennomgang. Det bør tas nye fuktmålinger når kjeller er ferdig renoveret.

- Det er påvist indikasjoner på noe fuktgjennomtrenging i kjellergulv.
- Det er påvist indikasjoner på noe fuktgjennomtrenging inn i kjellermur.

Det er tegn etter fuktgjennomgang i murgulv og murvegger i kjeller

- Det påviste fuktnivå gir grunn til å overvåke konstruksjonen jevnlig for å se utvikling over tid, og eventuelt foreta tiltak for å unngå fuktskader.

Hvis kjeller skal innredes, må muren fuktsikres på utsiden.

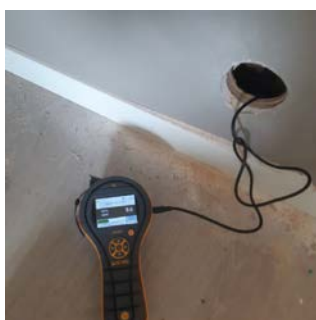
Utført hulltaking og fuktmålinger viste bare tørre verdier

Hulltaking og fuktmåling på gang inn mot bad

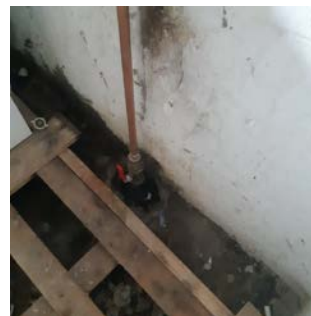
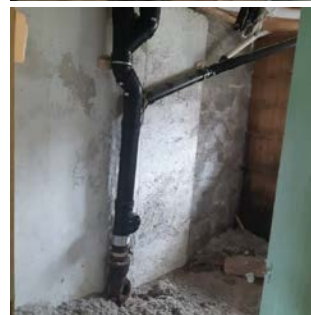
Utvendig vann og avløpsledninger er IKKE sjekket.

Det er også ukjent om/når de ble skiftet.

- Mer enn halvparten av forventet brukstid er passert på utvendige avløpsledninger.
- Mer enn halvparten av forventet brukstid er passert på utvendige vannledninger.

- Det er ikke behov for utbedringstiltak siden anlegget fungerer i dag, men ut ifra alder kan skader plutselig oppstå på eldre anlegg.
- Avløpsanlegget må sjekkes.
