Bakkegata 36A, 1807 ASKIM

# Tilstandsrapport

Befaringsdato: 11.06.2025

Rapportdato: 16.06.2025

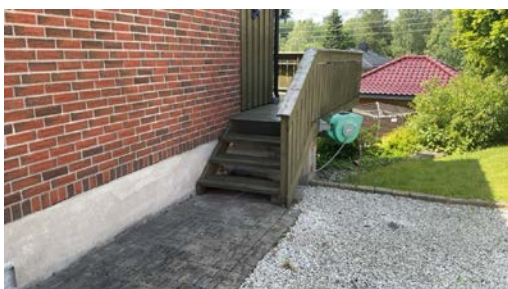
Konstruksjonene har skjevheter.

- Lokal utbedring må utføres.

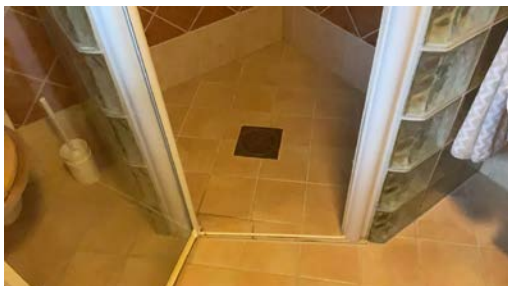
Det er mulighet for at det kan forekomme vannlekkasje på våtrommet hvor vann ikke vil gå til sluk på grunn av oppbygging rundt dusjhjørne hvor sluket er plassert.

Det anbefales å overvåke forholdene og eventuelt vurdere utbedring for å sikre tilstrekkelig fall mot sluk.

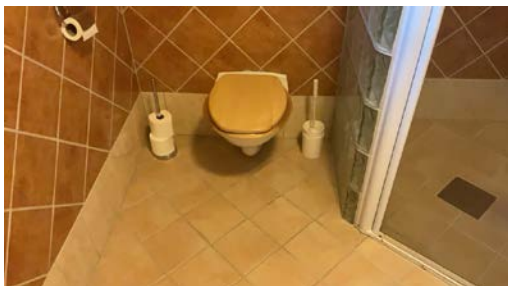
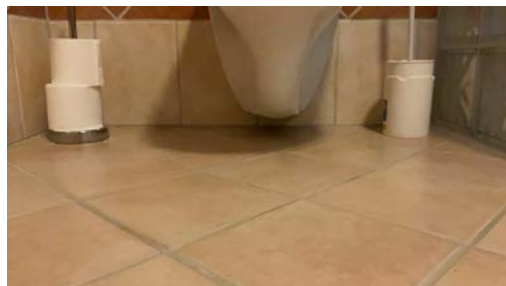
Det mangler løsning for å synliggjøre lekkasje fra innebygget systerne.

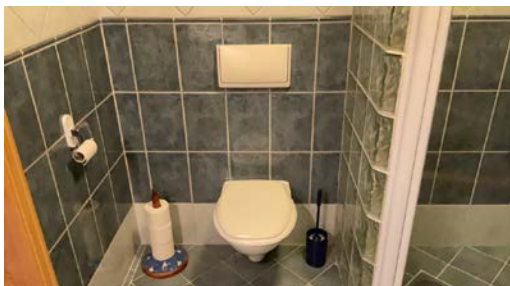
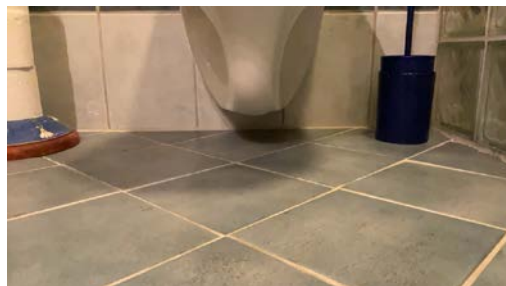
Det mangler løsning for å synliggjøre lekkasje fra innebygget systerne.
