Brennavegen 13, 2211 KONGSVINGER

**Koselig, eldre enebolig med nyere  
dobbel garasje\* Fine uteområder \*  
Nærhet til barnehage og skole!**

| Tilstandsrapport ..... | 37 |

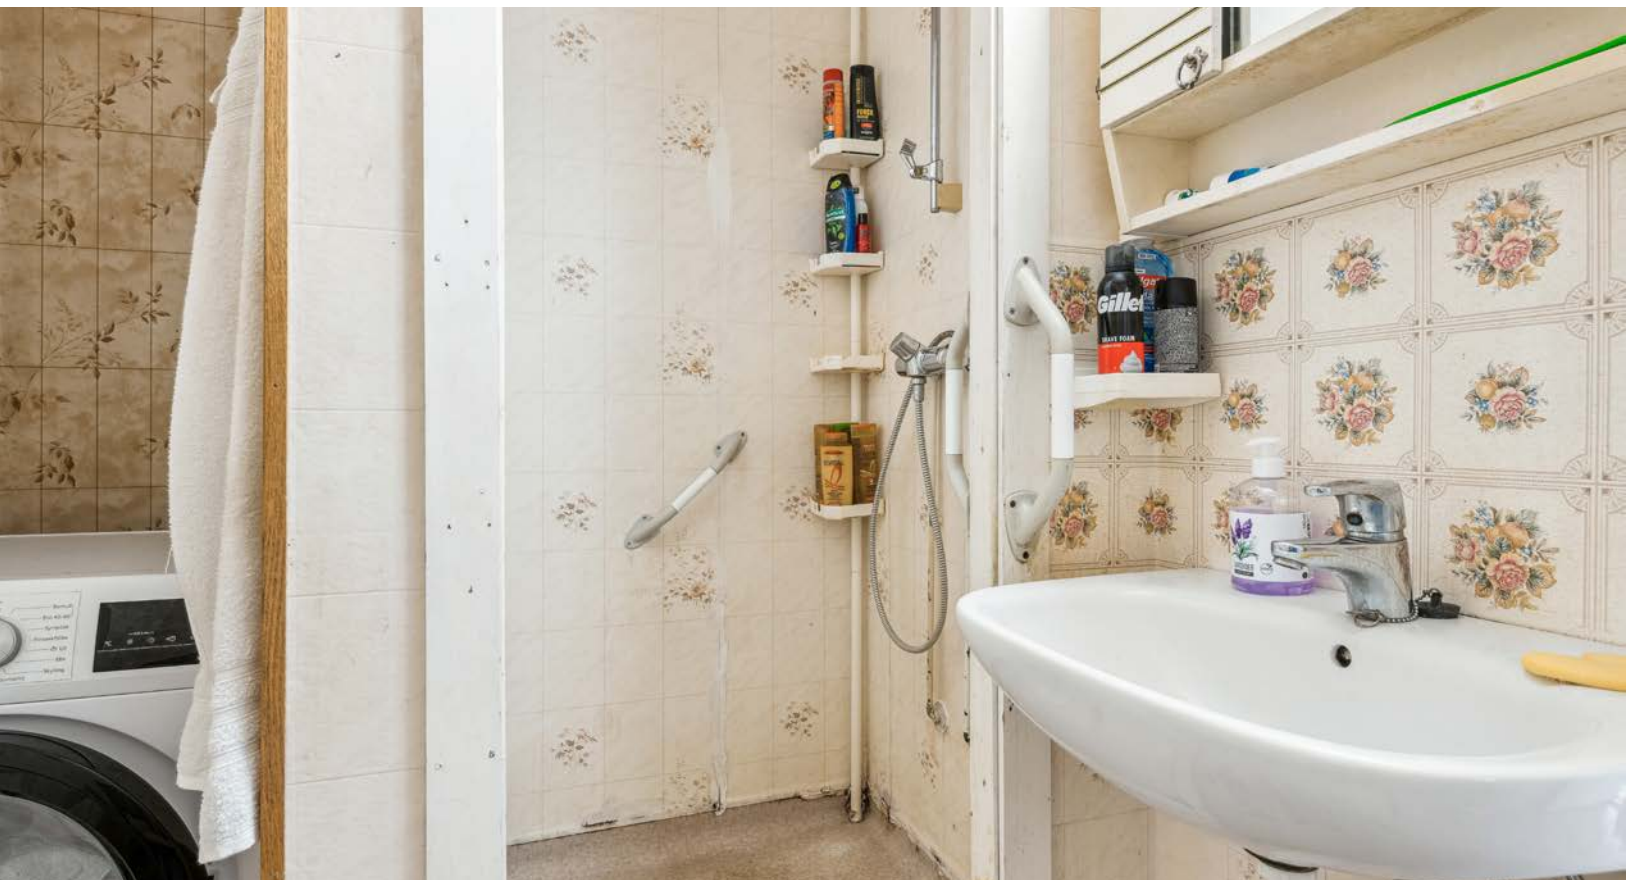
Eldre bad som bør renoveres.

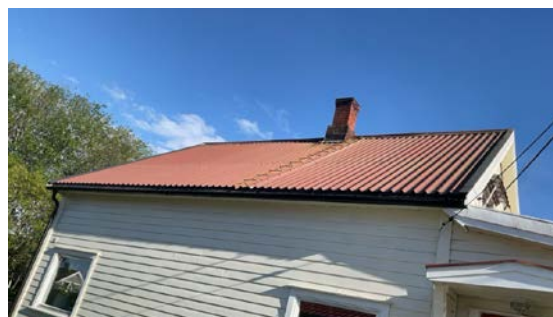
Taktekking av bølgeblekkplater.

- Overvåk tilstanden jevnlig. For å få tilstandsgrad 0 eller 1 må tekkingen skiftes ut, men tidspunktet for når dette er nødvendig er vanskelig å si noe om.
- Når takteking og undertak begynner å bli gamle, øker risikoen for lekkasjer, noe som kan føre til omfattende og kostbare reparasjoner av underliggende konstruksjoner dersom en ikke foretar tiltak på konstruksjonene før dette oppstår.

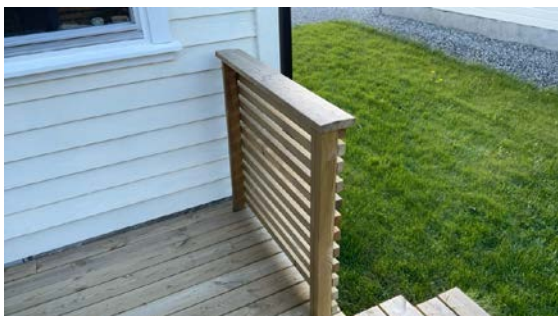
Balkonger, terrasser og rom under balkonger- Rekkverket er for lavt i forhold til dagens krav til rekkverkshøyder. Rekkverk er målt til ca 97cm. Rekkverk er ikke tilstrekkelig festet. Konsekvens/tiltak: Rekkverk fungerer med avviket, men rekkverk må festes tilstrekkelig.

Rekkverk bør festes.

Rekkverk fungerer med avviket, men rekkverk må festes tilstrekkelig.

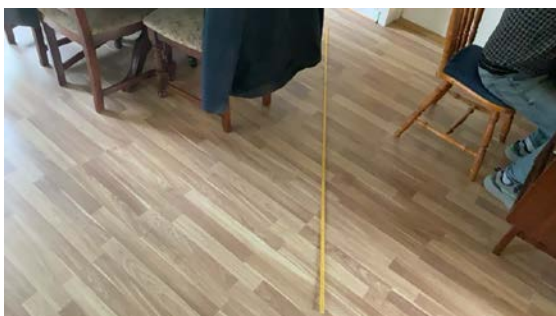
Det er målt 6,4 cm ca 2m ifra utgangspunkt.

Meterstokk viser hvor avvik er registrert.

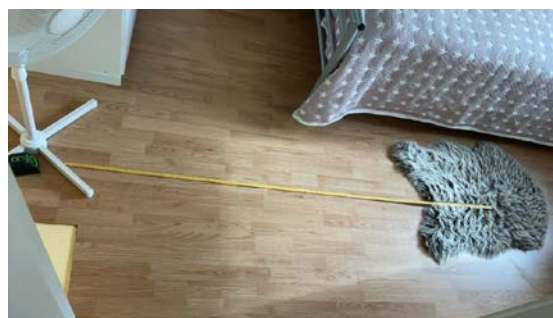
Etasjeskille/gulv mot grunn -Det er målt høydeforskjell på mellom 15-30 mm gjennom hele rommet. Tilstandsgrad 2 gis med bakgrunn i standardens krav til godkjente måleavvik. Målt høydeforskjell på mellom 10 - 20 mm innenfor en lengde på 2 meter. Tilstandsgrad 2 gis med bakgrunn i standardens krav til godkjente måleavvik. Det er påvist noe knirk i gulv. Konsekvens/tiltak: For å få tilstandsgrad 0 eller 1 må høydeforskjeller rettes opp. Det vil imidlertid sjelden være økonomisk rasjonelt som et enkeltstående tiltak i en bolig som dette. Dersom boligen en gang skal renoveres, kan man vurdere slike tiltak.

Det er målt ca 1,8cm avvik på høydeforskjeller innenfor 2m.

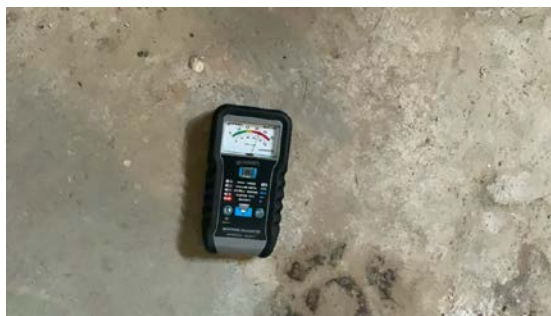
Fuktindikator gir utslag på fukt i betonggulv.

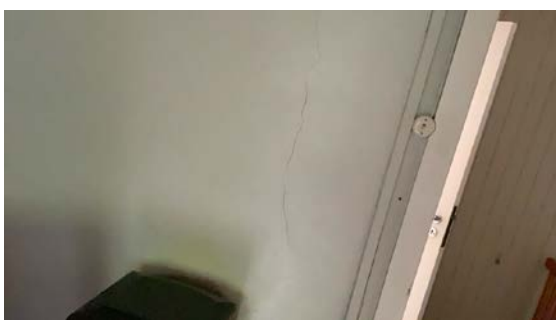
Pipe og ildsted - Det er påvist sprekker og/eller riss i pipe. Det er påvist sprekker i pipe på befaring. Brannvesen var i boligen høsten 2024 uten å påpeke noe om sprekken. Konsekvens/tiltak: Det må foretas lokal utbedring.

Sprekk i pipe.

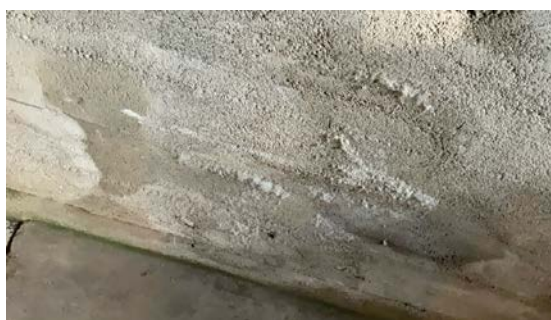
Saltutslag på betongvegg i kjeller.

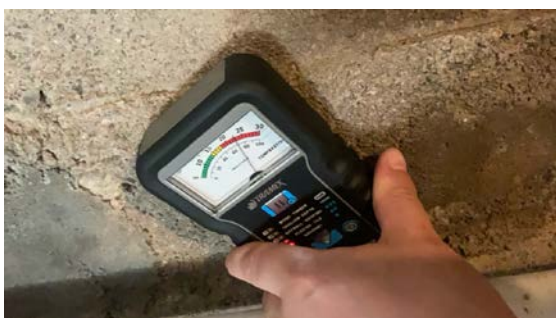
Rom Under Terreng - Det er påvist indikasjoner på noe fuktgjennomtrenging i kjellergulv. Det er påvist indikasjoner på noe fuktgjennomtrenging inn i kjellermur. Konsekvens/tiltak: Det påviste fuktnivå gir grunn til å overvåke konstruksjonen jevnlig for å se utvikling over tid, og eventuelt foreta tiltak for å unngå fuktskader.

Fuktindikator gir utslag på fukt på betongvegger under terreng.

- Det påviste fuktnivå gir grunn til å overvåke konstruksjonen jevnlig for å se utvikling over tid, og eventuelt foreta tiltak for å unngå fuktskader.

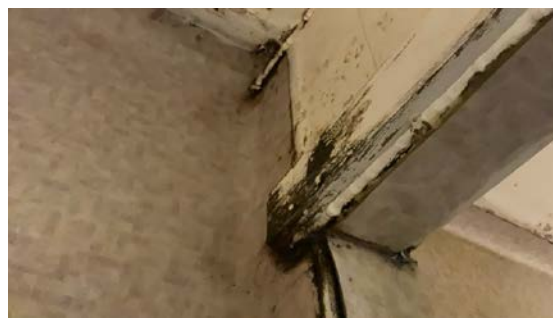
Fuktskader på våtrom.

Våtrom må totalrenoveres.

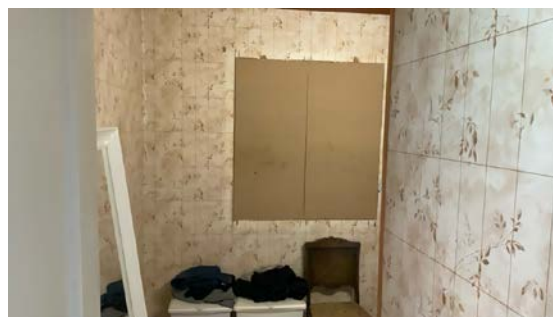
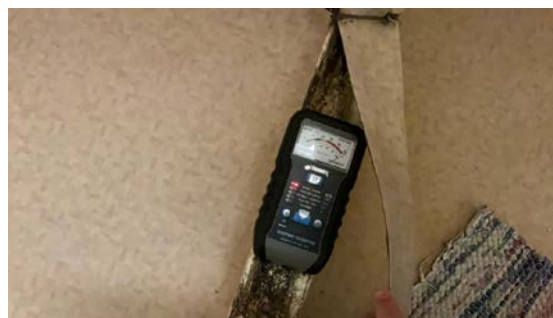
Bad > Tilliggende konstruksjoner våtrom - Ved andre fuktundersøkelser enn hulltaking, er det påvist indikasjoner på fuktskader. Konsekvens/tiltak: Våtrom står klart for totalrenovering.

Fuktindikator gir utslag på fukt på våtrom.

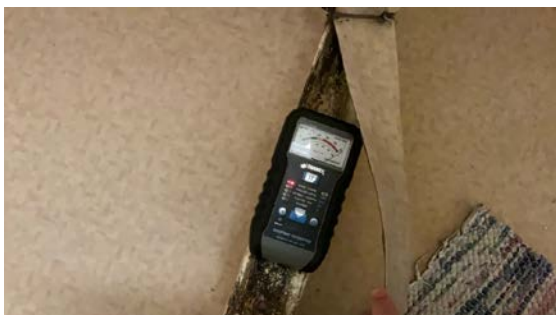
Fuktskader på våtrom.

Våtrom står klart for totalrenovering.

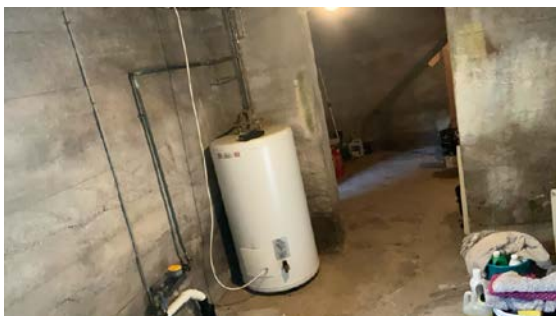
Varmtvannstank - Det er ikke påvist tilfredsstillende el-tilkobling av varmtvannstank iht. gjeldende forskrift. Det er påvist at varmtvannstank er over 20 år. Konsekvens/tiltak: Det bør etableres tilfredsstillende el-tilkobling etter gjeldende forskrift. Det er ikke behov for utbedringstiltak siden tanken fungerer i dag, men ut ifra alder kan skader plutselig oppstå på eldre tanker.

Bereder på ca 200 liter.

- Det bør etableres tilfredsstillende el-tilkobling etter gjeldende forskrift.
- Det er ikke behov for utbedringstiltak siden tanken fungerer i dag, men ut ifra alder kan skader plutselig oppstå på eldre tanker.

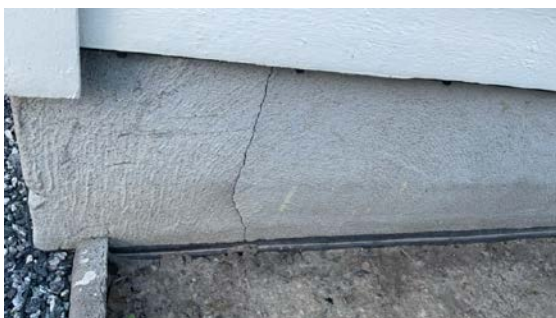
Grunnmur og fundamenter - Grunnmuren har sprekkdannelser. Det påvist noen sprekker i grunnmur, men dette er trolig bare i murpuss. Konsekvens/tiltak: Lokal utbedring må utføres.

Sprekkdannelser i grunnmur/puss

- Lokal utbedring må utføres.

Sprekker bør pusses/pyntes på.

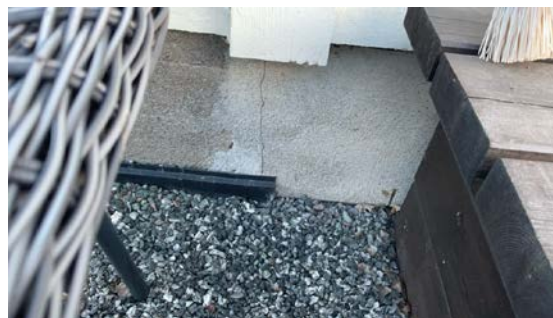
Sprekkdannelser i grunnmur/puss.
