Trollstubben 5F, 1535 MOSS

Befaringsdato: 10.02.2025

Rapportdato: 14.02.2025

Tilstandsrapport

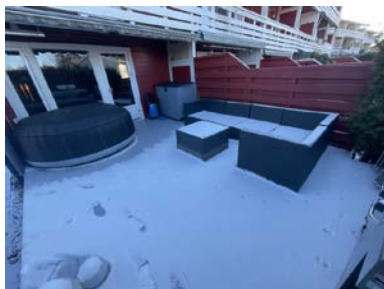
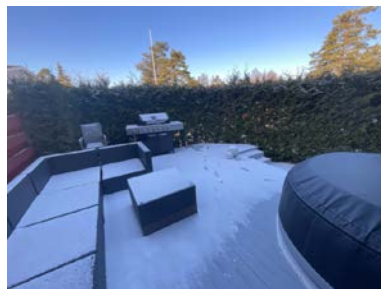
TG 2 Balkonger, terrasser og rom under balkonger

Vurdering av avvik: Balkonger/terrasse er snødekt og derfor ikke nærmere vurdert.

Verandaer i 1. og 2. etasje fra byggeår i trekonstruksjoner.

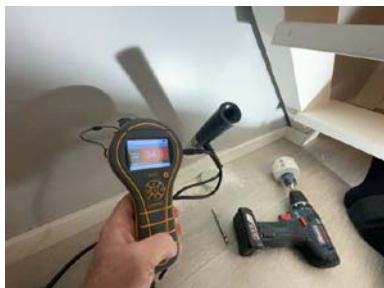
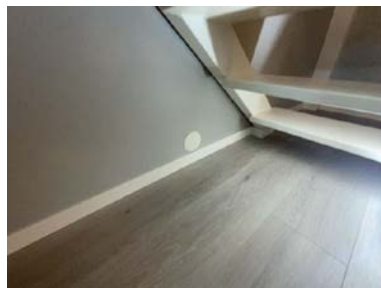
TG 3 Innvendige trapper

Vurdering av avvik: Åpninger mellom trinn og rekkverket i innvendig trapp er større enn dagens forskriftskrav. Det er ikke montert rekkverk. Det mangler håndløper på vegg i trappeløpet.

Det er avvik: Vibrasjon i trapper. Øvre del mangler rekkverk.

Boligen har malt tretrapp.

Det må monteres rekkverk i 2. etasje ved dør inn til stort soverom og håndløpere i trapp.

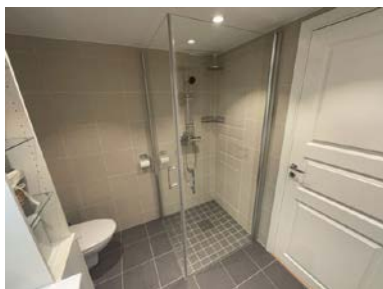
UNDERETASJE > BAD

Vurdering av avvik: Det er vindu/dør med ikke fuktbestandige materialer i våtsonen (ved vask, dusj, badekar, osv.), løsningen eller byggematerialet er uegnet

TG 2 Overflater vegger og himling

Tiltak; Vinduer og dører som er plassert i våt sone gir fare for fukt/vann inn i konstruksjonen og fare for skader på trekonstruksjoner som er montert rundt disse åpningene.

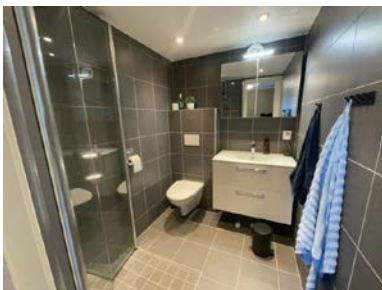
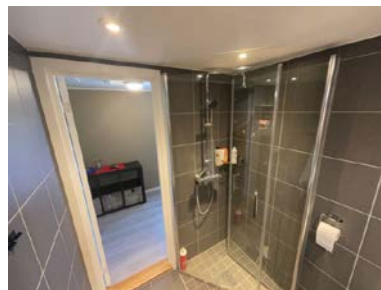
2. ETASJE > BAD

Vurdering av avvik: Det er vindu/dør med ikke fuktbestandige materialer i våtsonen (ved vask, dusj, badekar, osv.), løsningen eller byggematerialet er uegnet

TG 2 Overflater vegger og himling

Vinduer og dører som er plassert i våt sone gir fare for fukt/vann inn i konstruksjonen og fare for skader på trekonstruksjoner som er montert rundt disse åpningene.

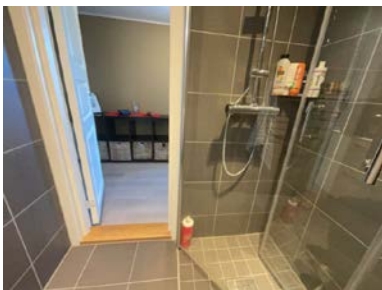
2. ETASJE > BAD

Det er påvist at noen fliser har bom (hulrom under). Det er bom på enkelte fliser, det er ikke observert sprekker i fuger eller løse fliser. Vurdering av bom på fliser. Generelt er det slik at normen om når bom på flis ansees som en reklamasjon er når flisen har bom mer en 60% og det ikke forekommer sprekker og riss i fuger. NS3600 vurderer dette ulikt. NS3600 1.2 oppgir bom som et symptom på "svikt i vedheft og dette gis TG 2. NS3600 gir ingen beskrivelser av omfang av symptomet. Vurderingen er derfor basert på funn av bom i min. 1. flis uavhengig av omfang.

TG 2 Overflater Gulv

Tiltak; Lokale utbedringer med bom på fliser, i forbindelse med et slikt arbeid kan det avdekkes skjulte mangler som sprekker i konstruksjonen eller man kan utføre arbeid som skader membran/tettesjikt.
