Erling Skjalgsons veg 12B, 4344 BRYNE

# Erling Skjalgsons veg 12 B 4344 BRYNE

## Tilstandsrapport Eierskifte

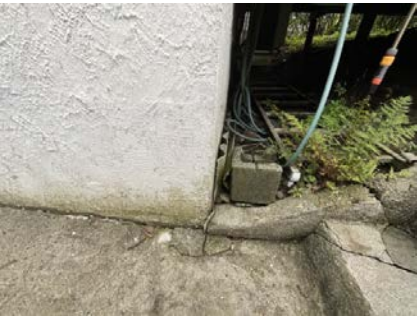
6.1 Drenering

Oppsummering: Med bakgrunn i byggeåret er det ikke etablert grunnmursplast. Grunnmursplast ble først tatt i bruk på 70- tallet. Det er ikke synlig utvendig fuktbeskyttelse på grunnmuren. Dette var på byggetidspunktet ikke vanlig og grunnmuren ble den gang innsatt med tjære og steinsatt. Over tid vil steinsettingen tiltettes og dreneringsfunksjonen reduseres. Ved mangel av tilstrekkelig grunnmurspapp/utvendig fuktbeskyttelse på grunnmuren, kan det føre til at vann renner nedover grunnmuren og legger seg på innsiden av grunnmuren, og forårsaker fukt i nedre del av yttervegger i kjelleren. Synlig kalk/saltutslag på yttervegg i kjellerdel.

Det registreres salt/kalkutslag på innvendig grunnmursflater som indikerer fukttransport gjennom grunnmuren. Fall i terreng mot grunnmur i sør, deler av grunnmur er tildekket med bølgeplater av asbest (spesial avfall).

Anbefalte tiltak: Om rom under terreng ønskes benyttet til boligformål, anbefales det at grunnmuren avdekkes utvendig, fuktbeskyttes og dreneres. Fall på terreng rundt boligen bør tilordnes slik at overflatevann renner bort fra boligen.

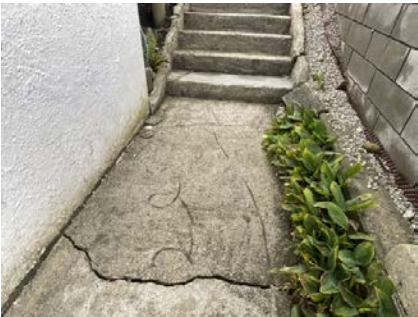
6.2 Grunnmur og fundament

Forhold som har fått TG2:  
Grunnmur og fundament:  
Oppsummering: Enkelte riss/sprekker i grunnmur er påregnelig normalt og skyldes i hovedsak tørkesprekker i betongen (svinnriss). Noe kalk/saltutslag på grunnmuren i kjelleren, der denne er synlig, dette tyder på at muren transporterer noe fukt.  
Anbefalte tiltak: Om kjelleren ønskes benyttet til boligformål, anbefales det at grunnmuren avdekkes utvendig, fuktbeskyttes og dreneres. Terrenget rundt bygget må planeres slik at overflatevannet renner bort fra bygget, for eksempel ved å ha tilstrekkelig fall fra bygget. I Byggforskserien anbefaler vi minimum fallforhold på 1:50 i en avstand på minst 3 meter fra veggen (cirka 2 cm fall per meter).

| Om kjelleren ønskes benyttet til boligformål, anbefales det at grunnmuren avdekkes utvendig, fuktbeskyttes og dreneres.<br>Terrenget rundt bygget må planeres slik at overflatevannet renner bort fra bygget, for eksempel ved å ha tilstrekkelig fall fra bygget. I Byggforskserien anbefaler vi minimum fallforhold på 1:50 i en avstand på minst 3 meter fra veggen (cirka 2 cm fall per meter). | |

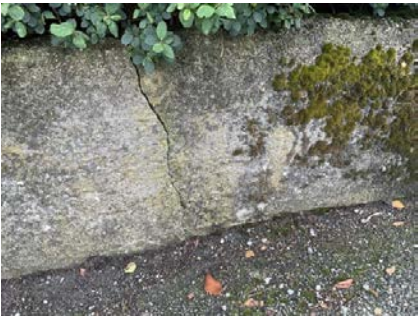
### 6.3 Støttemur

Oppsummering: Det registreres skjevhet/retningsavvik som antas og skyldes jordtrykk eller telebelastning. Rekkverk mangler. Nivåforskjell på mer enn 0,5 meter der det er hardt underlag som betong, asfalt, steinheller, må sikres med rekkverk, gjerde, tett vegetasjon eller liknende. Støttemurer i terreng er i hovedsak skjermet med busker og grønnvekst. Enkelte riss/sprekker i støttemur er påregnelig normalt og skyldes i hovedsak tørkesprekker i betongen (svinnriss), det er ikke registrert tegn til sammenbrudd.  
Anbefalte tiltak: For å kartlegge om skaden er under utvikling må observasjon over tid foretas.

| For å kartlegge om skaden er under utvikling må observasjon over tid foretas. | |

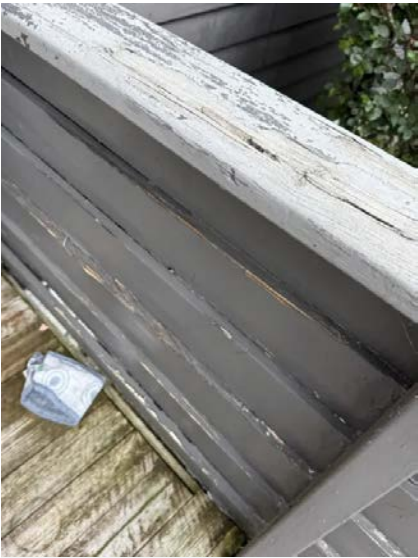
Balkong, terrasse, platting: Oppsummering: Mindre ujevnheter i terrassegulv, kan skyldes manglende fundamentering. Konstruksjonen har symptom på skader som tilsier behov for tiltak. Rekkverkshøyden er målt til 84cm. dette er lavere en forskriftskrav på 90 cm på antatt oppføringstidspunkt, og lavere en dagens krav på ca. 100 cm. TG.3\_Det registreres nedbrytning/ råteskader i deler av rekkverket og i utv. trapp. Deler av treverket som er i direkte kontakt med terrenget har større fuktbelastning enn treverket ellers. Anbefalte tiltak: Utbedring av ovennevnte forhold må påregnes. Overflatebehandling må påregnes.

Blæring i maling, nedbrytning i trevirke terrasse og rekkverk.

| Oppsummering av balkong, terrasse, platting | TG-3 |

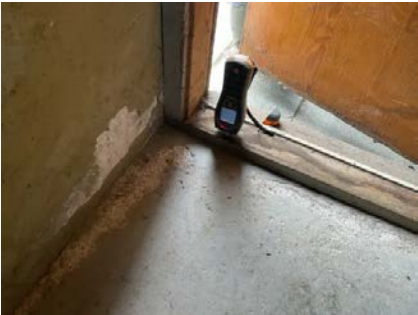
- Fuktskade i terskel/bod dør bi-inngang, enkelte kjellervinduer fra byggeåret, det kan anbefales å etablere beslag/tetting på utsiden mot terskel for å hindre evt. inndrev. Innerdører med varierende alder, normal bruks-alderingsslitasje i overflater.  
-Skade registrert i dør til bad.  
-Det er ikke luftespalter på alle innvendige dører, noe over/undertrykk vil kunne oppleves.  
Enkelte innvendige dører tar i karm og må påregnes justert. Normal tid før utskifting av tredør er 30 - 50 år.  
Anbefalte tiltak: Overflatebehandlinger må påregnes. Utskifting av enkelte av det eldste vinduer og bod sør må påregnes i nær fremtid.  
Normal tid før utskifting av tredører og aluminiumsdører er 20 - 40 år.  
Normal tid før kontroll og justering av tredører er 2 - 8 år.  
Normal tid før utskifting av trevindu er 20 - 60 år.  
Normal tid før kontroll og justering av vinduer, hengslede er 2 - 8 år.

Bod dør bi-inngang.

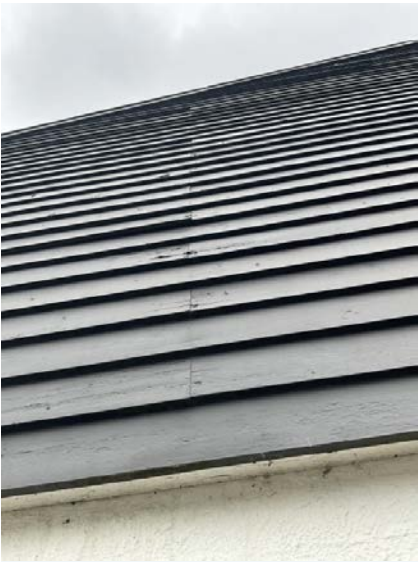
tørkesprekker på de mest utsatte steder. Det registreres blærer i overflatebehandling/malingen. Det registreres stedvis nedbrytning og tegn til råteskader i trekledning. Som følge av beskaffenhet har deler av kledning behov for ekstra vedlikehold og enkelte panelbord må påregnes skiftet. Omfanget er ikke vurdert, men er relativt godt synlig. TG-3 er satt pga. aldrende/ slitt kledning med stedvis behov for ekstra vedlikehold/ lokale utskiftinger. Det er benyttet klosser som musesperre bak kledning. Dette har medført stedvis redusert lufting. Manglende lufting kan gir økt risiko for fuktskader i konstruksjonen. Normal levetid for trepanel er 20 til 60 år. Anbefalte tiltak: Påregnelig med tiltak oppgradering, lokale utskiftninger, vedlikehold av fasader med vask/skraping og maling. For å avdekke tilstand bak skjulte overflater må ytterligere undersøkelser foretas.

Fukt, sprekker i skjøtet kledning, ingen synlig luftning i underkant kledning.

| Oppsummering av yttervegger | TG-3 |

| Oppsummering av yttervegger | TG-3 |
|---|---|
| <p>Påregnelig med tiltak oppgradering, lokale utskiftninger, vedlikehold av fasader med vask/skraping og maling.</p> <p>For å avdekke tilstand bak skjulte overflater må ytterligere undersøkelser foretas.</p> | |

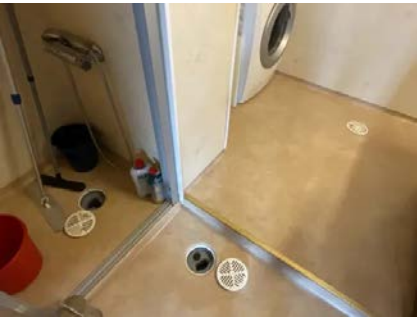
Varierende høyder gulvet.

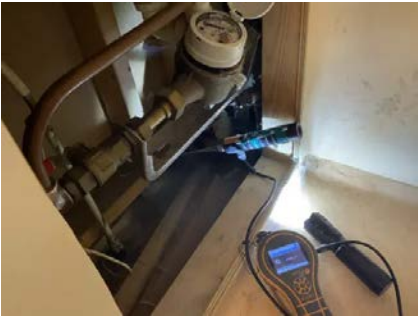
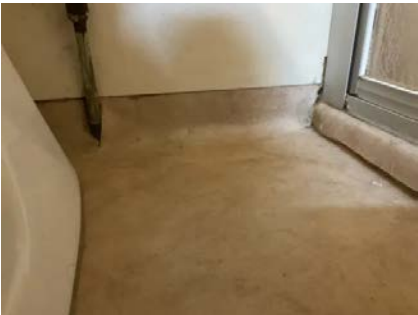
Utette overganger i skjøtet vinylbelegg.
