Øverbyvegen 41, 2834 RAUFOSS

**Stor og innholdsrik enebolig på  
Raufoss - utleiemulighet- stor  
terrasse - garasje - nær  
turområder.**

# Tilstandsrapport

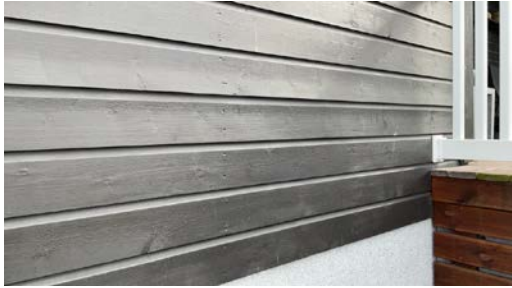
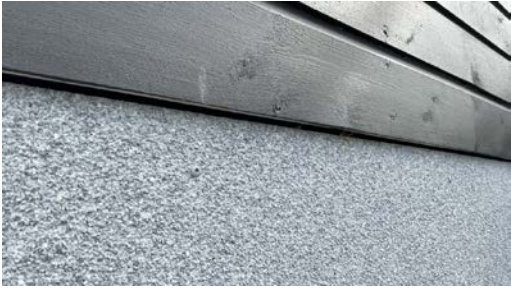
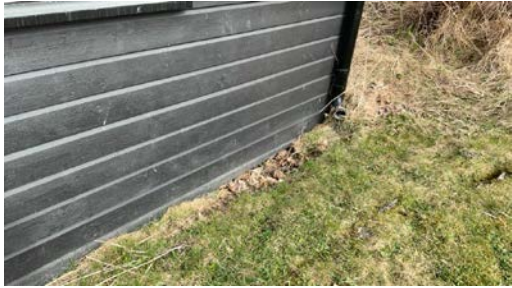
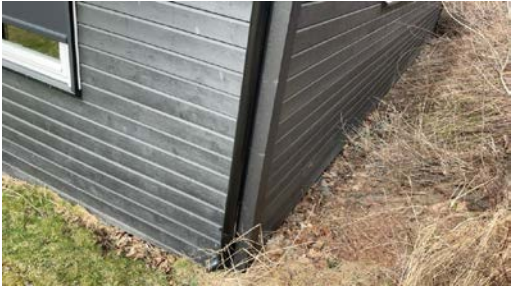
### Veggkonstruksjon

Liggende utvendig trekledning Overflatebehandling må normalt påregnes, særlig på værutsatte områder. Det er opplyst at kledning er skiftet for ca 3 år siden og det er montert musebånd.

Lufting av kledningen er ikke iht. dagens anbefalte løsning, men heller ikke dårligere enn normal løsning ved husets byggeår. Eksakt tilstand kan ikke kontrolleres uten bygningsmessige inngrep. Lav høyde mellom grunnen og kledning, risiko for skader. Anbefalt høyde mellom terreng og kledning er 30cm.

Overflatebehandling av kledning må påregnes. Ved evt. utskifting av panel og etterisolering anbefales det at det etableres luftespalte iht. dagens anbefalinger og at bygningsdelen utføres skadedyrsikker. Vedlikehold og lokale utbedringer kan være påregnelig særlig der hvor panel ligger tett mot bakken.

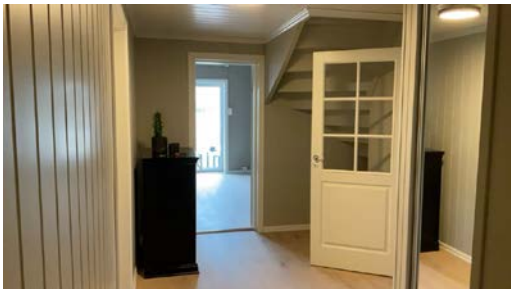
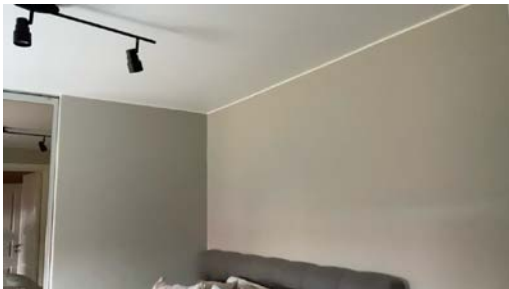
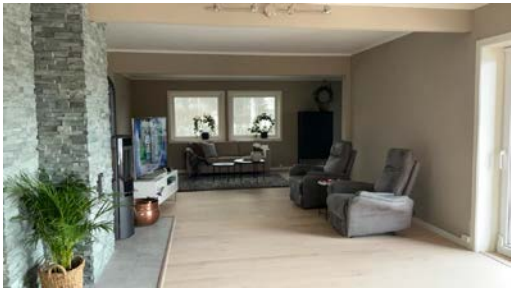
### TG 2 Etasjeskille/gulv mot grunn

- Det er målt høydeforskjell på mellom 15-30 mm gjennom hele rommet. Tilstandsgrad 2 gis med bakgrunn i standardens krav til godkjente måleavvik.
- Målt høydeforskjell på mellom 10 - 20 mm innenfor en lengde på 2 meter. Tilstandsgrad 2 gis med bakgrunn i standardens krav til godkjente måleavvik.

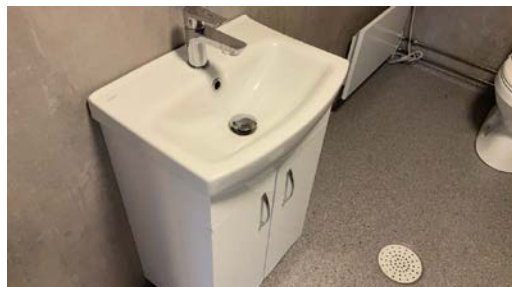
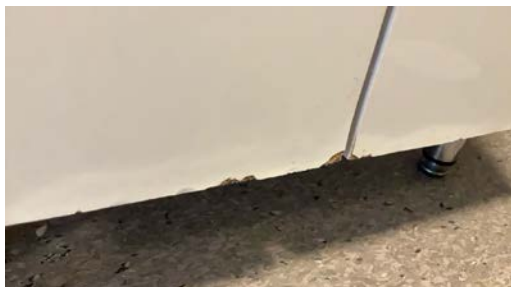
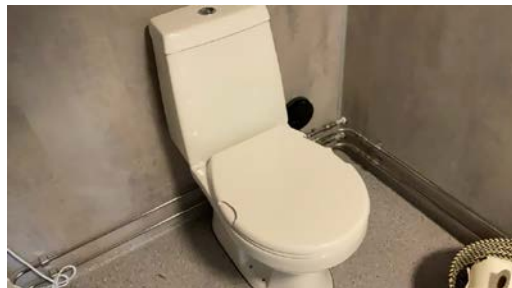
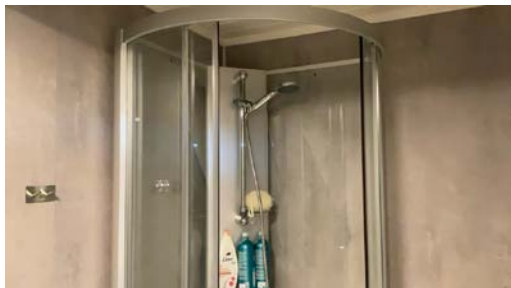
- Det er påvist skader på innredning.
- Det er påvist fuktskjolder/svelling i skapinnredning.

Det er påvist sprekker i toalett-lokk, og svelling i dører på innredning under vask.

- Det må gjøres tiltak for å lukke avviket.

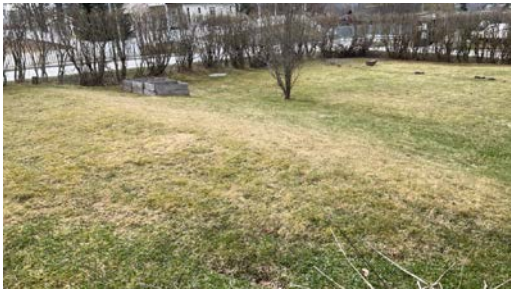
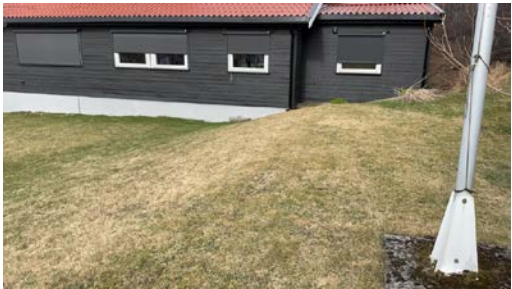
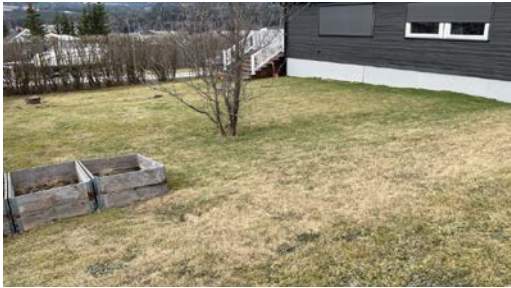
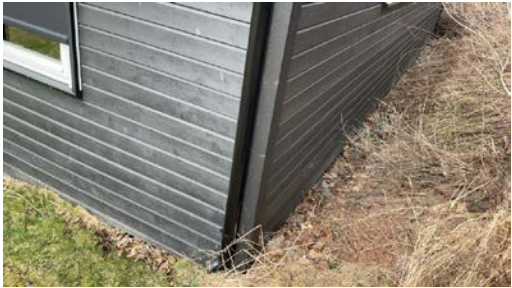
Tomteforhold > Terrengforhold:  
Vurdering av avvik:  
• Det er påvist dårlig fall eller flatt terreng inn mot grunnmur og dermed muligheter for større vannansamlinger.

Viktig å lede vann bort fra fundamentene. Dette for å unngå belastning på mur/betong, hindre vanninntrenging og bevare lang brukstid på bygningsdelene. Fukt inn i konstruksjoner vil potensielt kunne føre til kapilærsug/fuktopptrekk i konstruksjoner rundt og kunne påføre skader og kostnader. Dette gjelder på overside av bygning ved påbygg.
