# Selveier 4-roms leilighet i 2. etasje av tomannsbolig. Sentralt boligområde på Glennie ved Låby. Stort loft!

# Tilstandsrapport

gnr. 61, bnr. 253, snr. 5

Befaringsdato: 19.11.2025

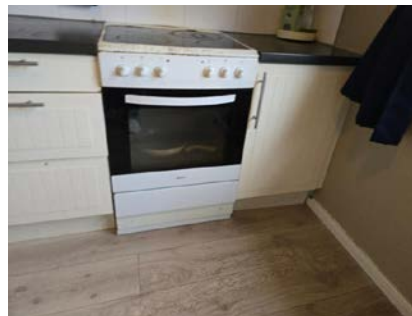
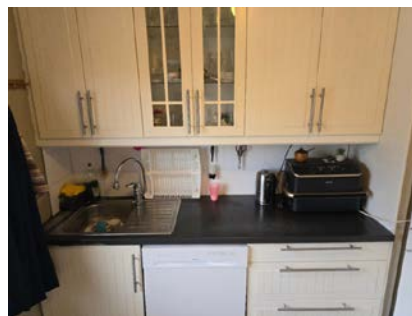
- Det er påvist skader på overflater/kjøkkeninnredning utover normal slitasjegrad.

- Påviste skader må utbedres.

Kjøkkenet har en standard som tilsier at det er modent for utskifting.

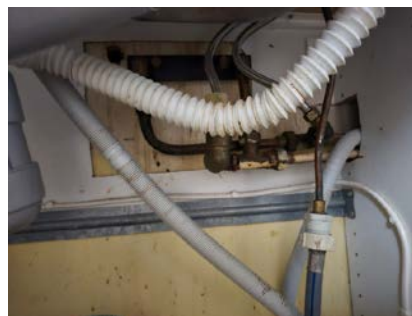
#### TG 2 Avløpsrør

Det er avløpsrør av PVC og støpejern.

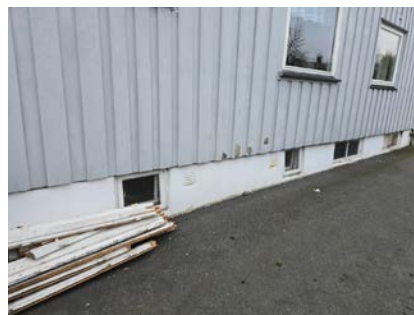
### TG 2 Utvendige vann- og avløpsledninger

Utvendige avløpsrør er av ukjent type.
