# Stor 4-roms selveierleilighet – 2. etasje -sentralt på Glenne/Låby

# gnr. 61, bnr. 253, snr. 5

Befaringsdato: 19.11.2025

Rapportdato: 10.12.2025

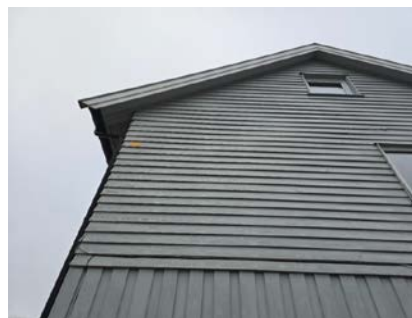
#### Vurdering av avvik:

- Det er ingen eller liten lufting i nedre kant av kledning mot grunnmur.
- Det er påvist råteskader i veggkonstruksjonen.

Det er registrert områder med råteskader på trekledning mot øst og sør. Begrenset lufting bak den eldre trekledningen.

- Uten tilstrekkelig lufting bak bordkledningen kan fuktighet som trenger inn bak bordene eller gjennom vegg innenfra ikke tørke opp. Dette skaper ideelle forhold for råtesopp og muggvekst.
- Råteskadede konstruksjoner må skiftes ut.

Trekledningen mot sør og øst må medregnes og skiftes pga fukt-/råteskader.

Det anbefales å utføre etterisolering og forbedring av utlufting samtidig med utskiftning av trekledning.

**Kostnadsestimert: 200 000 - 500 000**

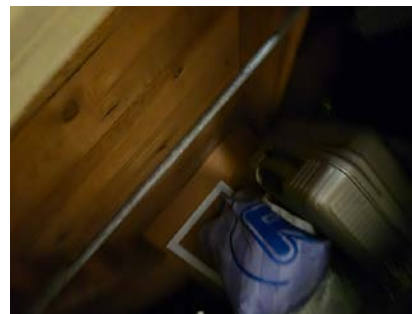
### 1 TG 2 Takkonstruksjon/Loft

#### Vurdering av avvik:

- Det er avvik:  
Lukket takkonstruksjon i forhold til lufting.  
Ingen synlig luftespalter på kneloft.

- Tiltak:  
Tilstandsgrad er satt med hensyn til alder og det som var mulig å besikte på kneloftene.  
Viktig med jevnlig kontroll av slike eldre takkonstruksjoner.

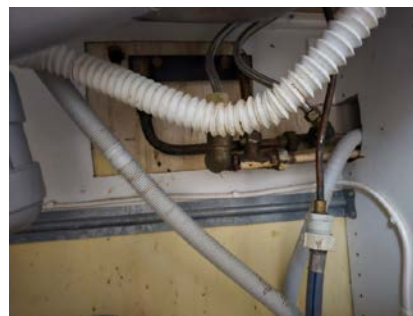
#### TG 2 Avløpsrør

Det er avløpsrør av PVC og støpejern.

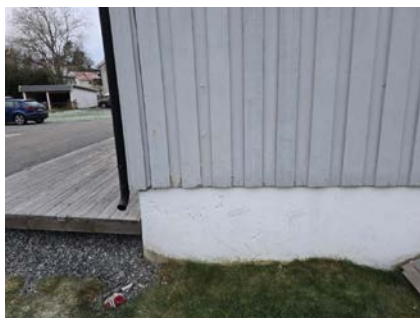
### TG 2 Grunnmur og fundamenter

Bygningen har betonggrunnmur.

Oppstår pga bevegelse i grunnene.

Ingen umiddelbare behov for tiltak med hensyn til omfanget.

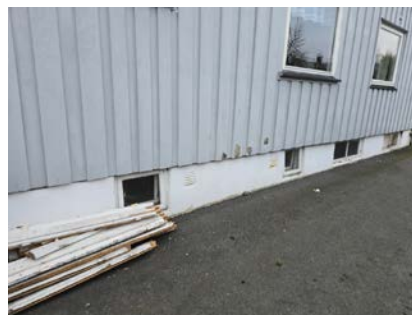
### TG 2 Utvendige vann- og avløpsledninger

Utvendige avløpsrør er av ukjent type.
