**Oppdragsnr.:** 1201230080

# Stor eiendom ved Steinsetfjorden – enebolig, garasje og tomt på 52 mål.

# Tilstandsrapport

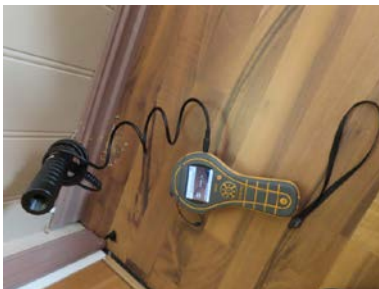
Det ble foretatt fuktsøk i vegg inne i entre, hvor denne sjikter til dusjnisen.  
Ingen påviste avvik - ingen forhøyede fuktverdier å registrere.

Fuktsøk mot våtrom - Naturlige utslag - ingen forhøyede fuktverdier.

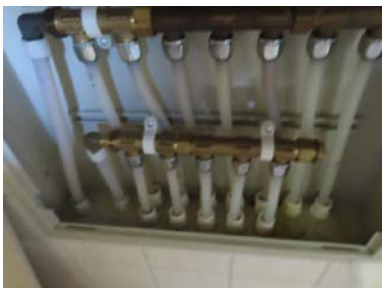
Samleskap med trykksatte rørføringer.

- Det er ikke behov for utbedringstiltak siden anlegget fungerer i dag, men ut ifra alder kan skader plutselig oppstå på eldre anlegg.

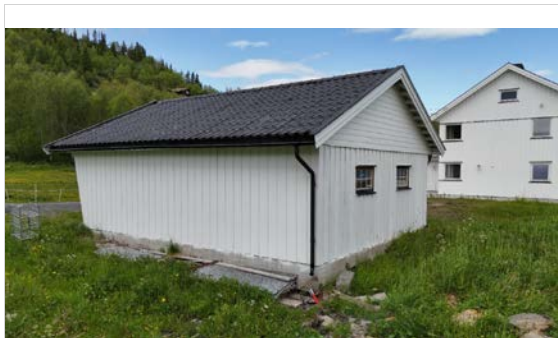
Påvist ett lekkasjepunkt i tak.

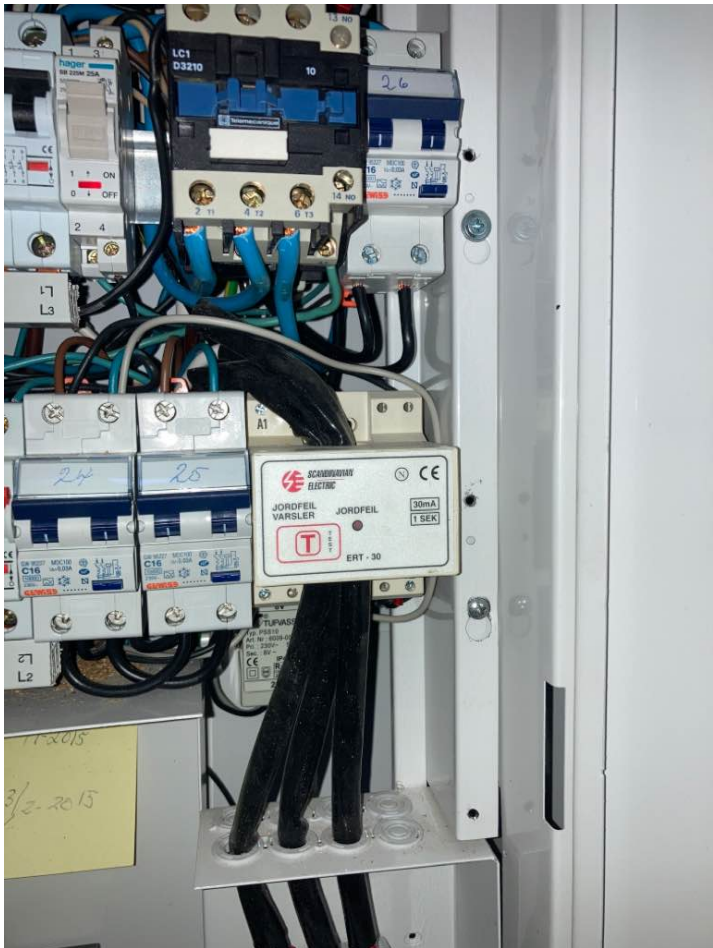
| Beskrivelse |
|---|
| Jordfeilvarsler er defekt. Jf. FEL §9. |
| Virker ikke på testknapp |

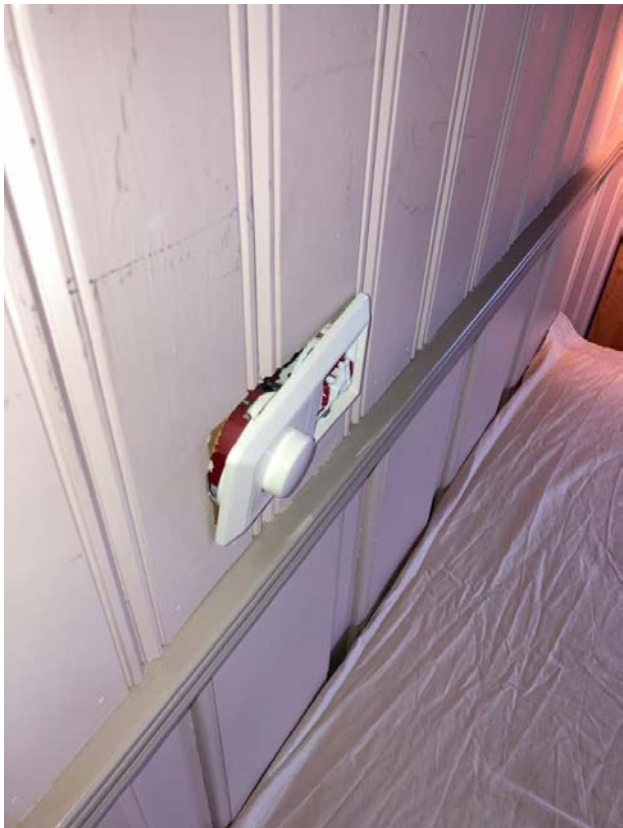
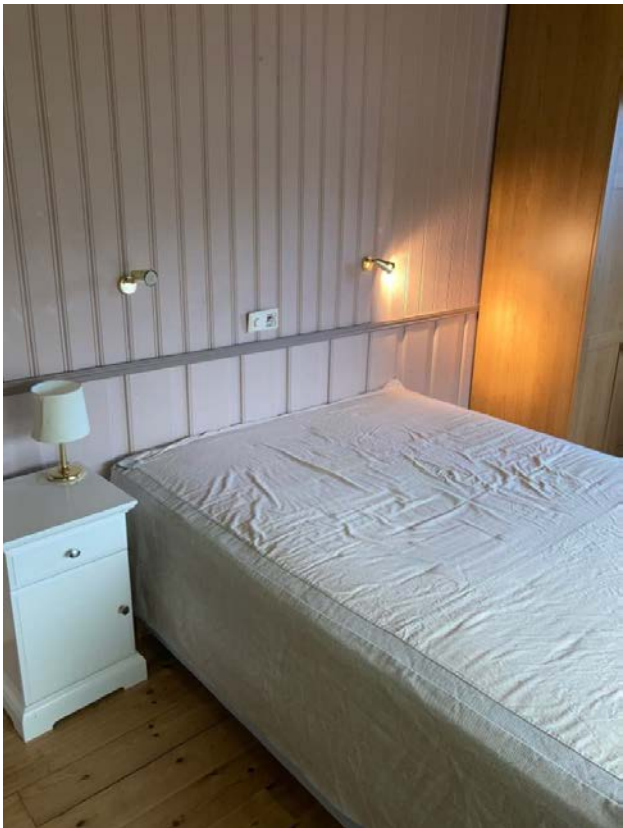
| Beskrivelse |
|---|
| Utstyr er dårlig festet. Jf. FEL §9, FEL §16. |
| Mangler også lokk |

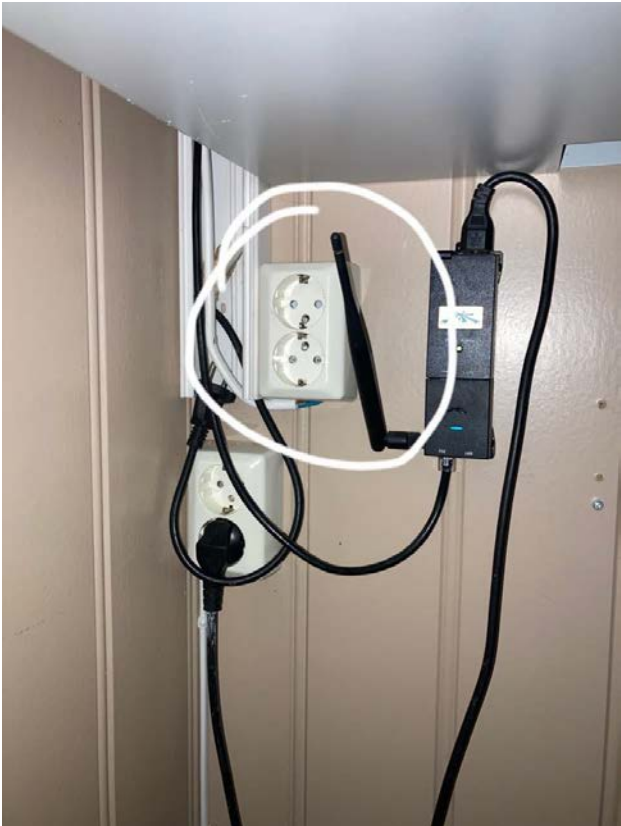
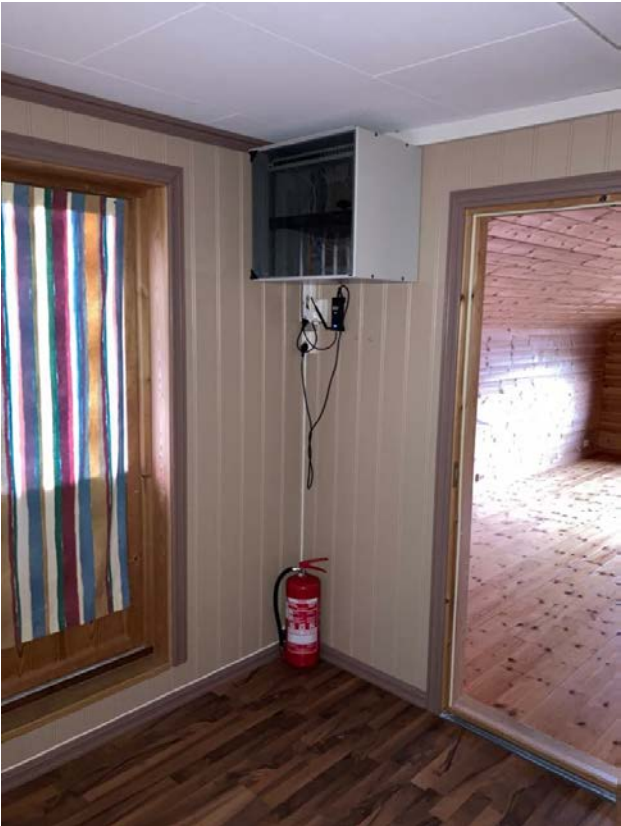
| Beskrivelse |
|---|
| Stikkontakt mangler jording. Jf. FEL §19, FEL §21. |

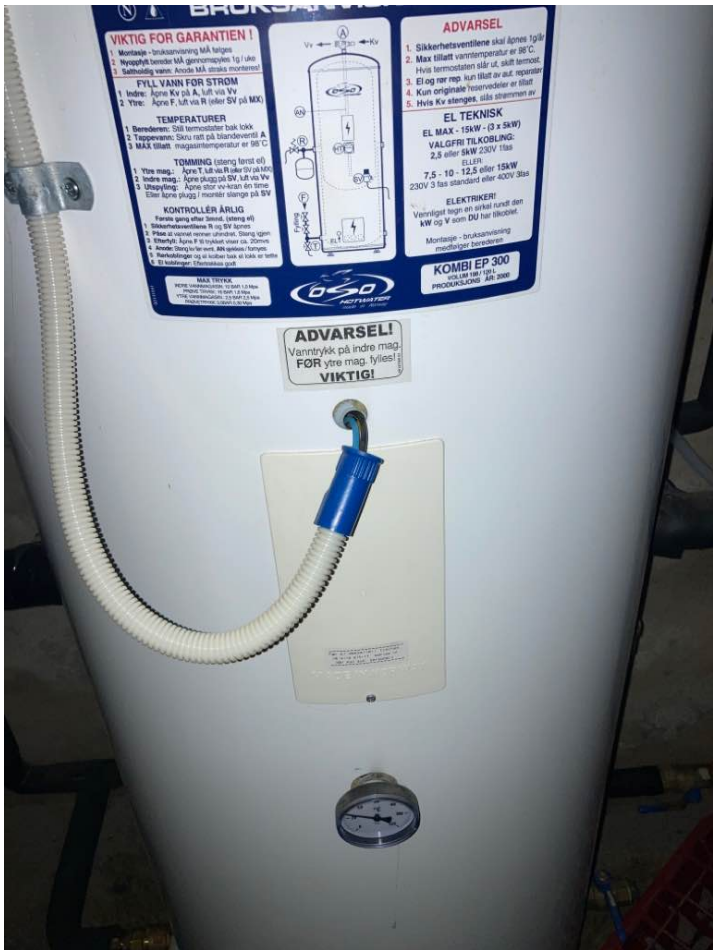
2038.003 Kjeller

| Beskrivelse |
|---|
| Installasjon er ikke forskriftsmessig installert. Jf. FEL §16. |

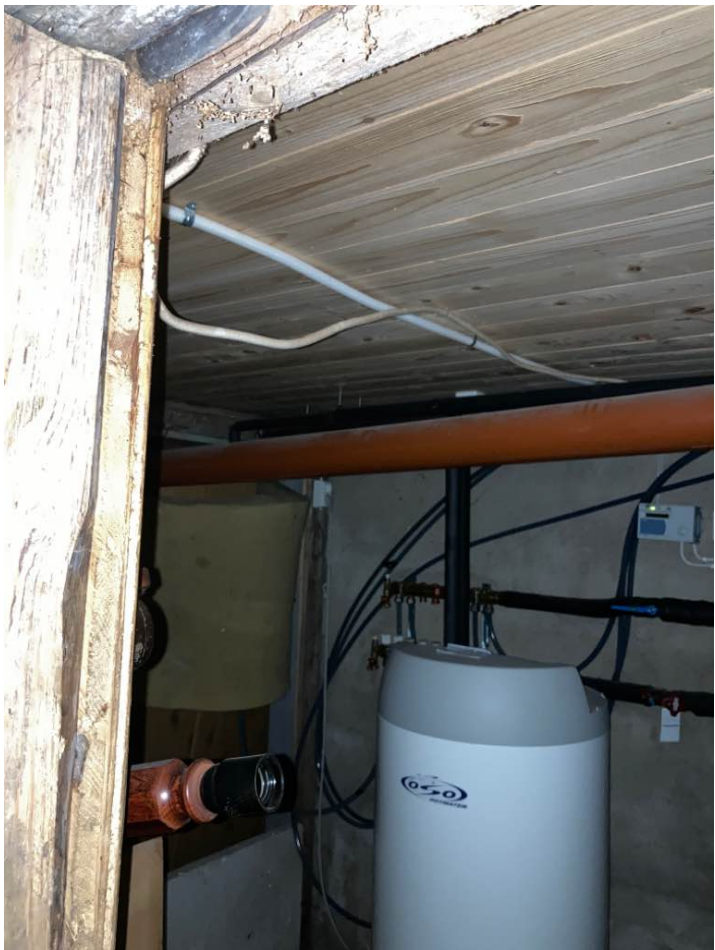
2038.004 Kjeller

| Beskrivelse |
|---|
| Kabel er dårlig festet. Jf. FEL §9, FEL §16. |
