**Salgsobjekt:** Enebolig  
**Eierform:** Eiet  
**Byggeår:** 1937  
**BRA-i/BRA Total** 367/468 kvm  
**Tomtstr.:** 52100 m<sup>2</sup>  
**Soverom:** 6  
**Gnr./bnr.** Gnr. 27, bnr. 6  
Gnr. 27, bnr. 5  
Gnr. 27, bnr. 9  
**Oppdragsnr.:** 1201230080

# Stor eiendom ved Steinsetfjorden – enebolig, garasje og tomt på 52 mål.

# Tilstandsrapport

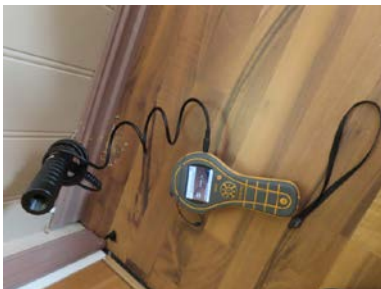
Det ble foretatt fuktsøk i vegg inne i entre, hvor denne sjikter til dusjnisen. Ingen påviste avvik - ingen forhøyede fuktverdier å registrere.

Fuktsøk mot våtrom - Naturlige utslag - ingen forhøyede fuktverdier.

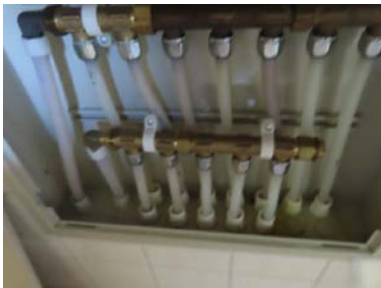
Samleskap med trykksatte rørføringer.

- Det er ikke behov for utbedringstiltak siden anlegget fungerer i dag, men ut ifra alder kan skader plutselig oppstå på eldre anlegg.

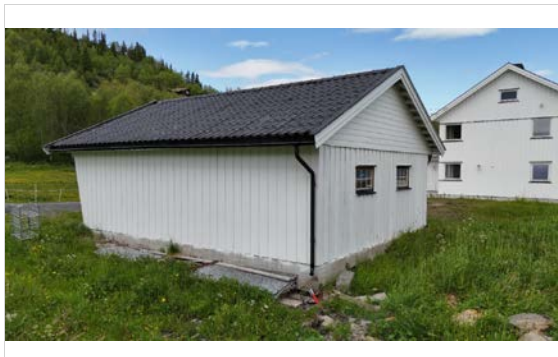
Påvist ett lekkasjepunkt i tak.

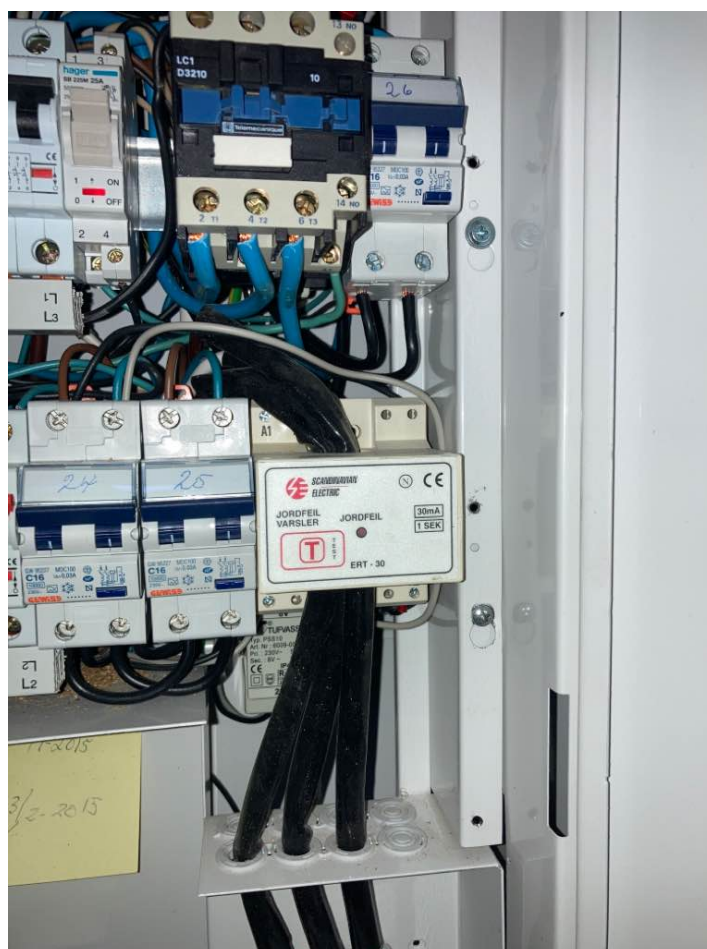
Jordfeilvarsler er defekt. Jf. FEL §9.

Virker ikke på testknapp

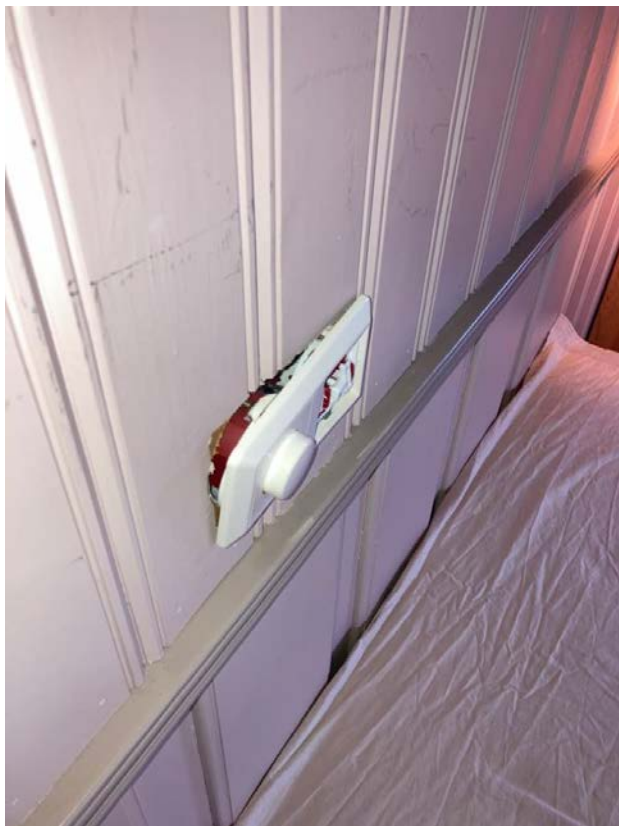
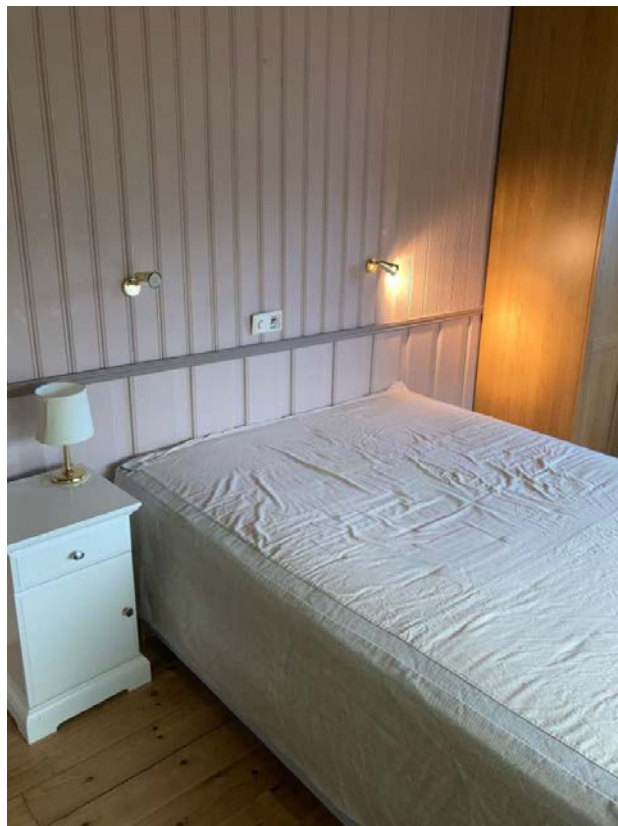
Utstyr er dårlig festet. Jf. FEL §9, FEL §16.

Mangler også lokk

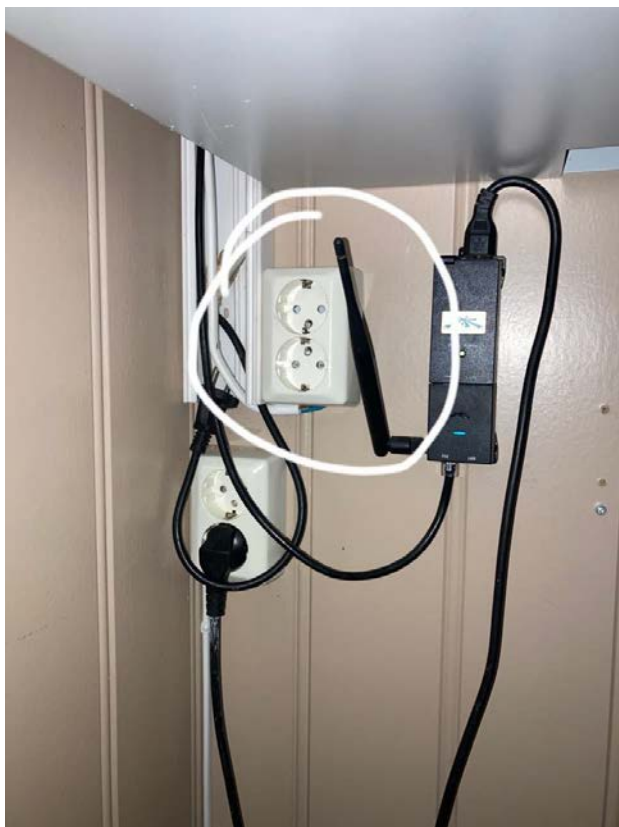
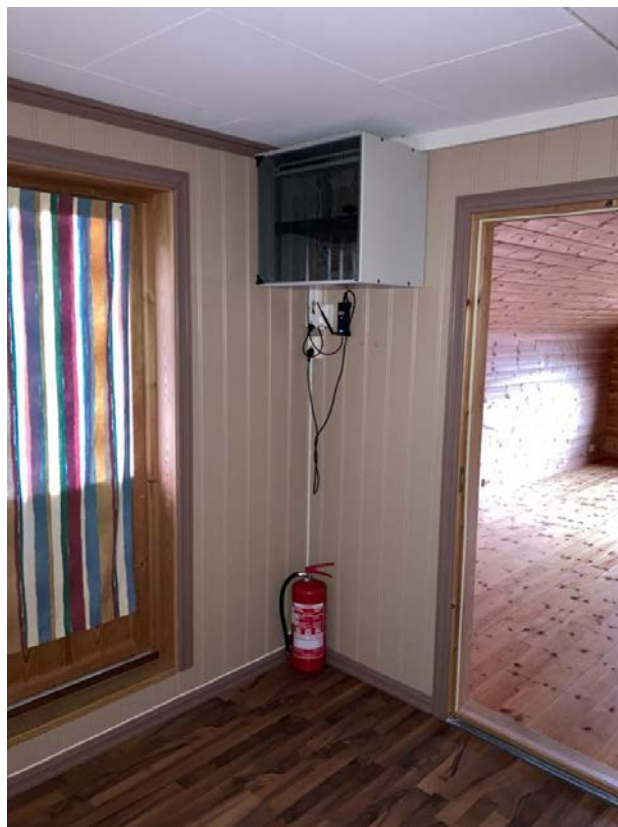
Stikkontakt mangler jording. Jf. FEL §19, FEL §21.

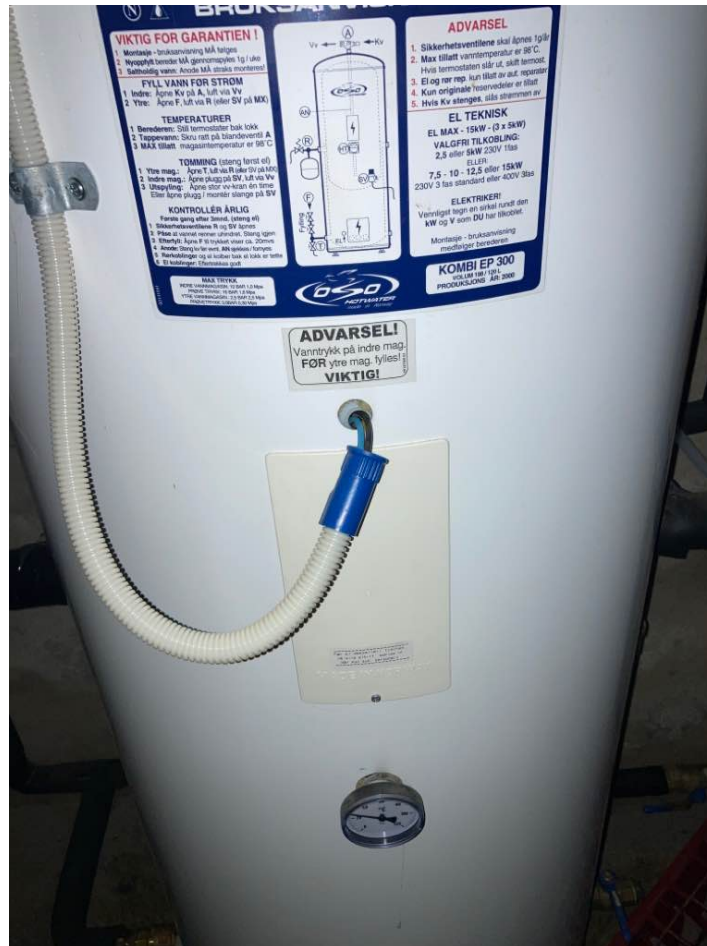
Installasjon er ikke forskriftsmessig installert. Jf. FEL §16.

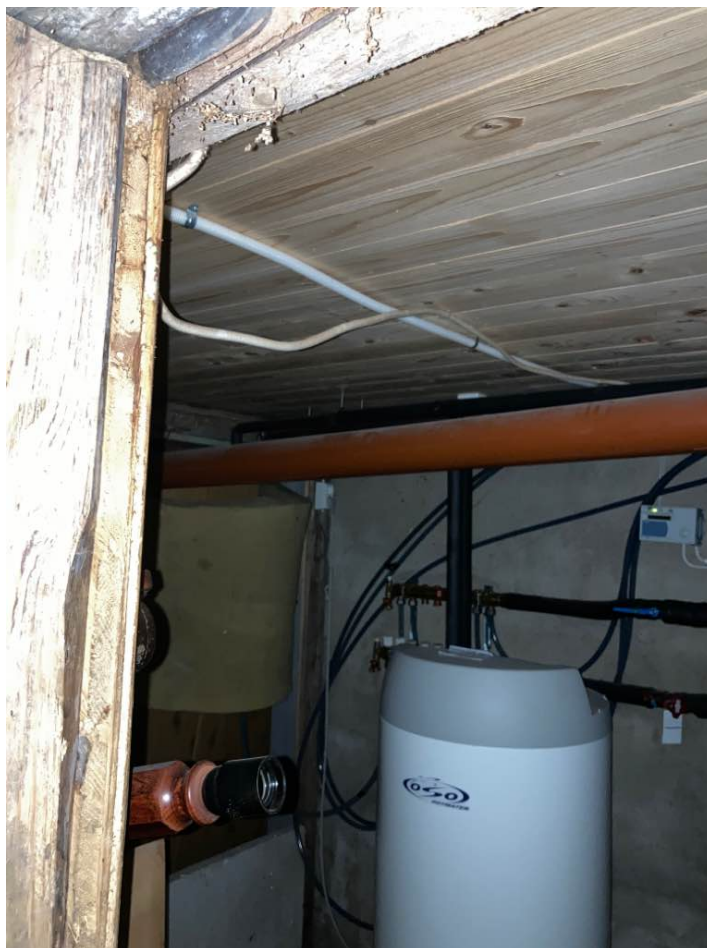
Kabel er dårlig festet. Jf. FEL §9, FEL §16.
