Salgsobjekt: Enebolig
Eierform: Eiet
Byggeår: 1937
BRA-i/BRA Total 367/468 kvm
Tomtstr.: 52100 m²
Soverom: 6
Gnr./bnr. Gnr. 27, bnr. 6
Gnr. 27, bnr. 5
Gnr. 27, bnr. 9
Oppdragsnr.: 1201230080

Stor eiendom ved Steinsetfjorden – enebolig, garasje og tomt på 52 mål.

Tilstandsrapport

Elkontroll NEK 405, bolig

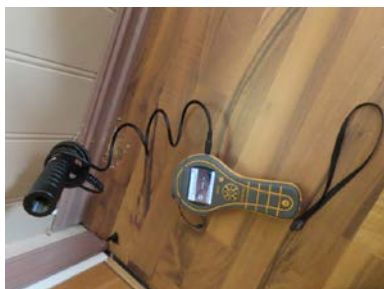
Det ble foretatt fuktsøk i vegg inne i entre, hvor denne sjikter til dusjnisen. Ingen påviste avvik - ingen forhøyede fuktverdier å registrere.

Fuktsøk mot våtrom - Naturlige utslag - ingen forhøyede fuktverdier.

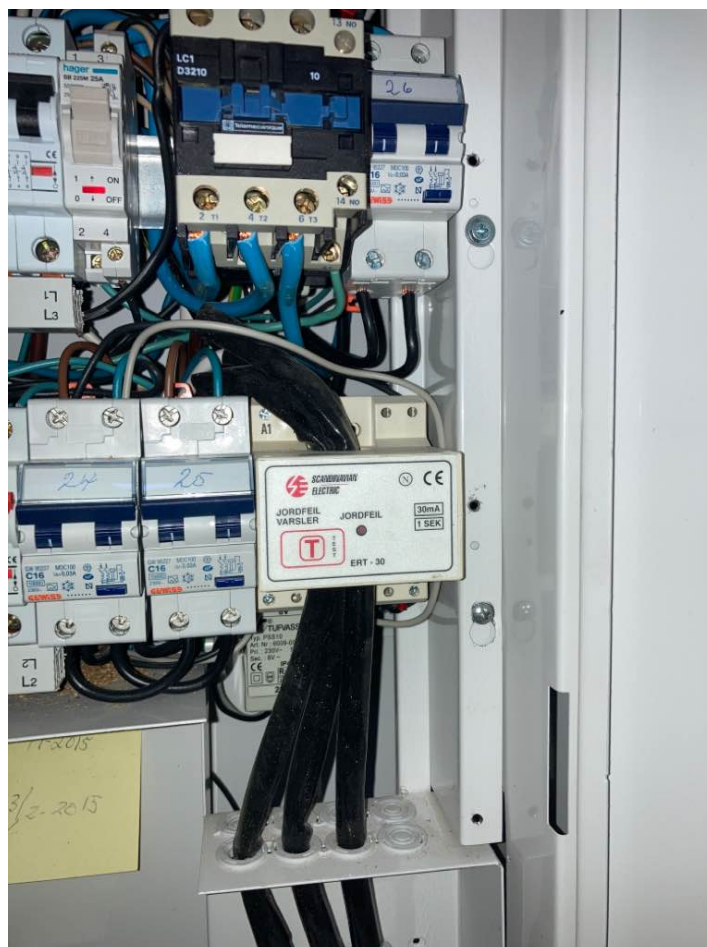
Jordfeilvarsler er defekt. Jf. FEL §9.

Virker ikke på testknapp

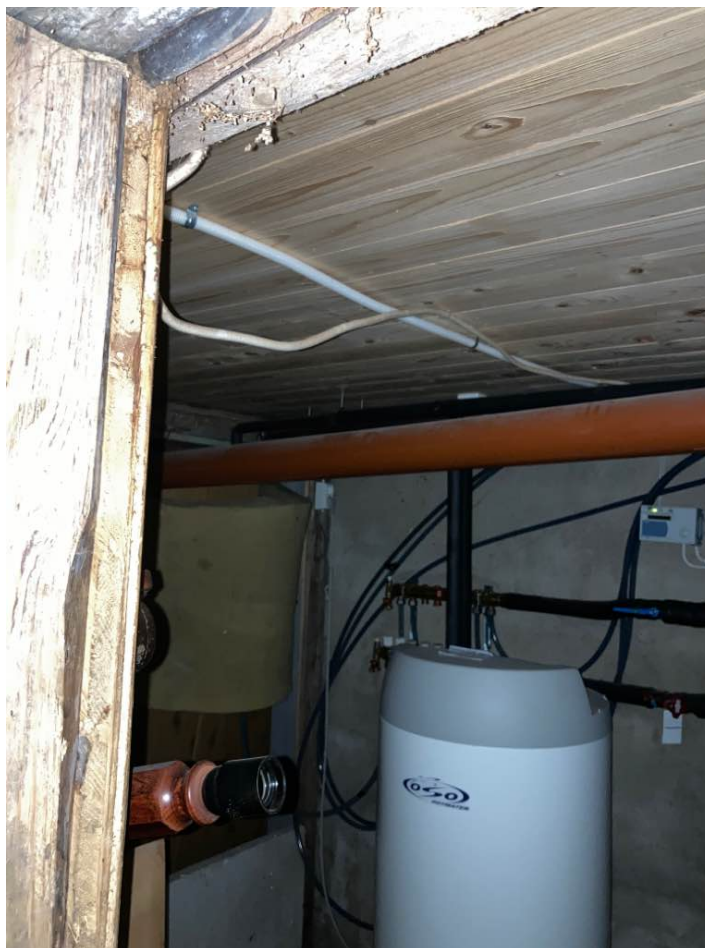
Kabel er dårlig festet. Jf. FEL §9, FEL §16.
