**Prisant.:** Kr 9 690 000,-  
**Omkostn.:** Kr 243 640,-  
**Total ink omk.:** Kr 9 933 640,-  
**Selger:** Sigurd Jarl Vestberg

# Stor enebolig på en av Flekkerøyas råeste utsiktstomt med strandlinje og brygge

Hattesteinen 23, 4625 FLEKKERØY

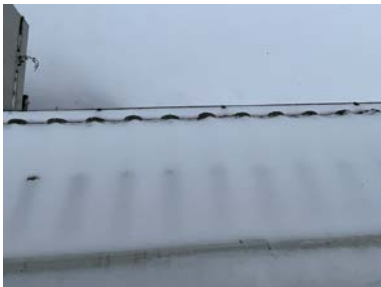
Grunnet snø og is er taket besiktiget fra bakkenivå. Tilstandsgrad 2 er satt på bakgrunn av alder på tekkingen og påviste avvik i stue og takkonstruksjonen.

Snø på taket.

Anbefaler ytterligere kontroll når det ikke er snø på taket. Skader som oppstår på tekkingen vil kunne gjøre at det kommer vann og fukt inn i bygget.

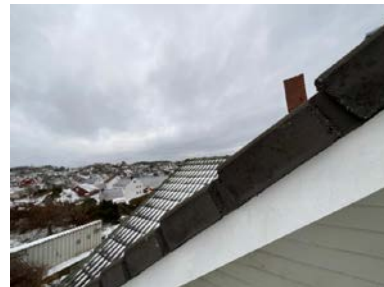
- Det er påvist avvik i beslagløsninger.
- Mer enn halvparten av forventet brukstid er passert på renner/nedløp/beslag.
- Utvendige beslag har utettheter.
- Pipen mangler beslag på toppen.

Mangler topp på pipen.

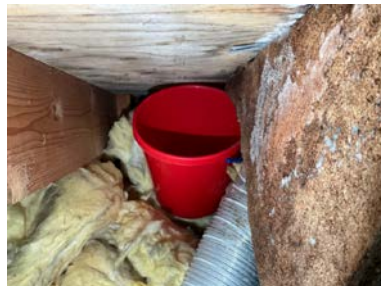
Lekkasjer rundt luftelyre.

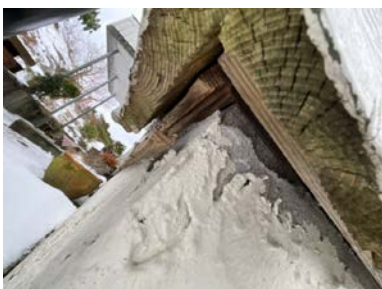
- Det er ingen eller liten lufting i nedre kant av kledning mot grunnmur.
- Utførelsen rundt tretrapp og terrasser kan medføre at vann driver inn. Dette øker faren for skjulte skader i konstruksjonene.

- Uten tilstrekkelig lufting bak bordkledningen kan fuktighet som trenger inn bak bordene eller gjennom veggen innenfra ikke tørke opp. Dette skaper ideelle forhold for råtesopp og muggvekst.
- Det må gjennomføres ytterligere undersøkelser.

Lite lufting.

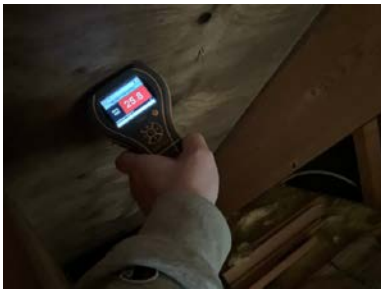
- Det er begrenset/dårlig ventilering av takkonstruksjonen.
- Det er påvist fukt-/råteskader i takkonstruksjonen.

Det er målt fritt vann i undertaket på bygget. Avviket kan skyldes lite lufting av konstruksjonen og at varm fuktig luft trekker opp fra boligens oppholdsrom.

25,8 vektprosent.

Kaldtloftet bør luftes med egne ventiler, samt etablere bedre lufting over innredet rom. Fare for ytterligere kondens i konstruksjonen. Lufting sammen med veggene vil gjøre at det vår og høst kommer varm fuktig luft fra baksiden av kledningen rett opp på kaldtloftet. Dette vil gjøre hele konstruksjonen fuktig.

**Kostnadsestimat: 100 000 - 200 000**

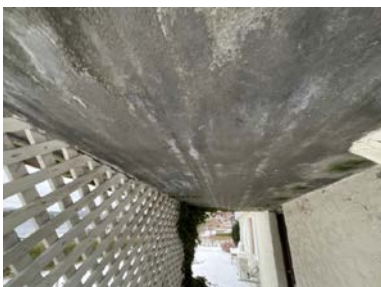
- Mer enn halvparten av forventet brukstid er passert på tettesjikt/membran.
- Oppbyggingen av terrasse/balkong øker faren for skjulte skader i konstruksjonene.
- Løs betong på undersiden av veranda.

Oppbygging av veranda i front gjør at det kan ledes fuktighet og vann inn mot bunnsvill i bygget, dette kan gjøre at bunnsvill og vegger er fuktige. Manglende lufting vil også gjøre at en eventuell fuktighet ikke luftes ut.

Noe løs betong på undersiden.

- Tidspunkt for utskiftning av tettesjikt/membran nærmer seg ut ifra alder på dagens tekking.

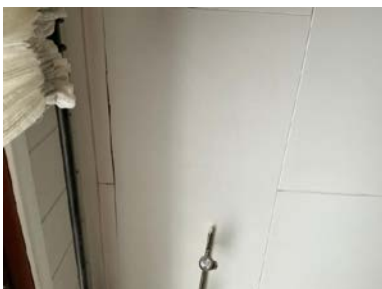
Det er registrert fuktmerker i taket i stuen. Fukten kommer sannsynligvis fra utettheter rundt tilbygget og taket.

Fukt i stue 1. etasje.

- Gjennomføre ytterligere undersøkelser og foreta utbedring av skade.

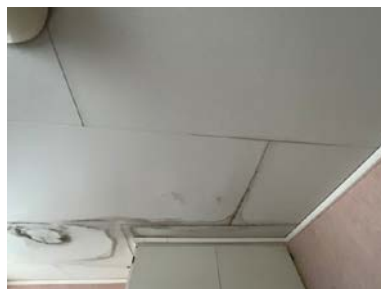
Fuktmerker rundt luftpipe i 2. etasje.

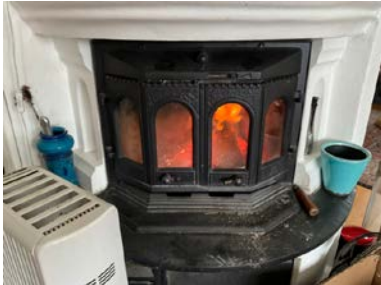
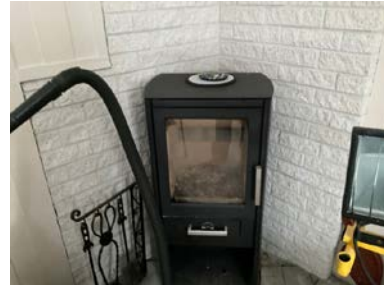
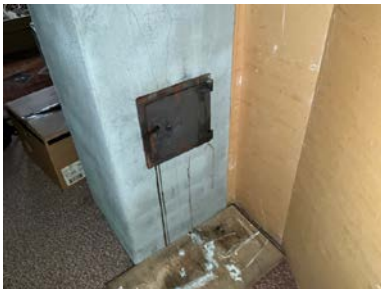
- Mer enn halvparten av forventet brukstid er passert på pipe.
- Det er merker etter "renning" under feieluke på loft. Dette indikerer at det kan oppstå kondens i pipen, eller at den ikke er regnsikret over yttertaket.
- Tilstandsgrad 2 gis når bygningsdelen har vesentlige avvik. Bygningsdelen skal enten ha feil utførelse, en skade eller symptomer på skade, sterk slitasje eller nedsatt funksjon. Graden gis når bygningsdelen trenger vedlikehold eller tiltak i nær fremtid. Graden skal også brukes når delen er gammel og det er grunn til å varsle om faren for skader på grunn av alderen, eller når det er grunn til å overvåke delen spesielt på grunn av fare for større skader eller følgeskader.

Tiltak bør påregnes slik som rehabilitering. Sotrenn under feiluke indikerer enten kondens i pipeløp eller utettheter i utvendig beslag. Nærmere undersøkelser må utføres.

Konsekvens av registrert avvik er økt fare for pipebrann.

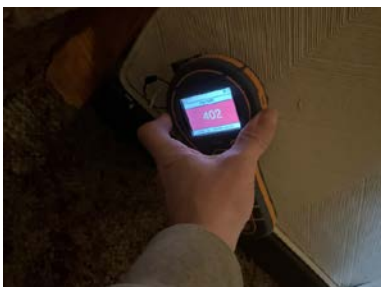
Rommene som vender mot terrenget er bod/hobbyrom, trapperom, vaskerom og bad. Ved søk etter fukt er det økende mot gulvet og nedre deler av veggene. Det er registrert kalkutslag på deler av overflatene.

- Det er påvist indikasjoner på noe fuktgjennomtrenging i kjellergulv.
- Det er påvist indikasjoner på noe fuktgjennomtrenging inn i kjellermur.

Høy alder på drenering og utvendig fuksikring gjør at det er fuktig i kjelleren.

Økende fuktighet mot gulvet.

Anbefaler tiltak på dreneringen da høy fuktighet på sikt vil kunne resultere i mugg/råte i de deler av underetasjen som ligger mot terrenget. Det er nå ingen tegn på skader, men det kan ikke utelukkes skader som ikke er registrert overflatene på badet ikke er mulig å kontrollere.

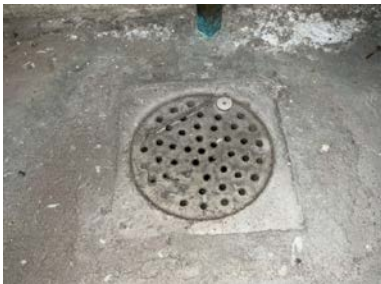
Ingen membran i våtsoner.

- Våtrommet har behov for omfattende oppgraderinger. For å sikre en løsning som oppfyller gjeldende krav, bør tettesjikt, sluk og røropplegg oppgraderes og dokumenteres.
- Manglende oppgradering av våtrommet medfører høy risiko for at konstruksjonene ikke vil tåle vanlig bruk av vann eller lekkasjer. Dette kan føre til fuktskader på tilstøtende konstruksjoner.

**Kostnadsestimat: 200 000 - 500 000**

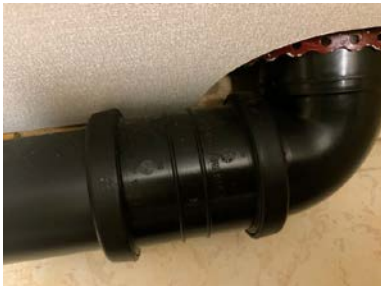
Nyere deler i forbindelse med badet.

- I forbindelse med oppgradering av våtrom vil det være naturlig med utskifting av rør.
- Eldre avløpsrør har blant annet større sannsynlighet for lekkasjer, noe som kan føre til omfattende og kostbare vannskader i boliger.

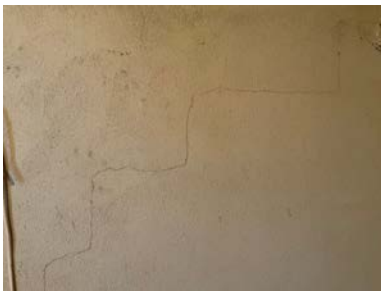
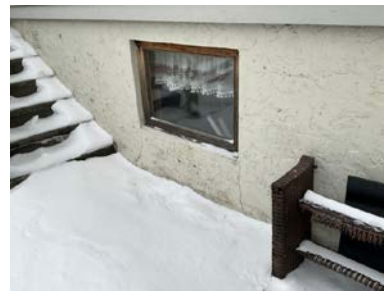
Spenningsprekker finner du ofte i forbindelse med dører og vinduer. Lange og gjennomgående, for det meste loddrette. Her er det ofte bygningsmaterialene som har beveget seg, og slik forårsaket sprekken.

- Lokal utbedring må utføres.

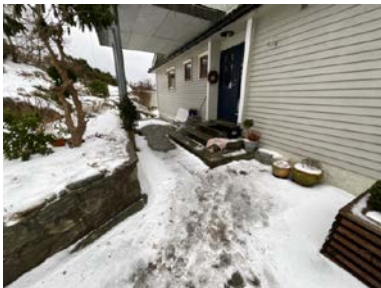
Boligen er oppført i skrått terreng. Store deler av eiendommen var dekket av snø på befaringsdagen. Tilstandsgrad er satt på bakgrunn av fukt i underetasjen og synlige deler av eiendommen.

Fall mot bygningen kan på sikt resultere i tett drenering og fukt/vann i underetasje/kjeller.

- Det bør foretas terrengjusteringer.

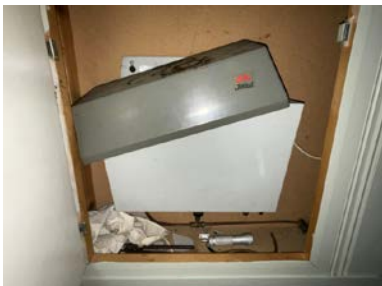
Alle rør bør fjernes.

Kostnad er satt for vask og sanering av tanken, ikke fjerning av selve tanken eller eventuelt forurenset masser ved lekkasje.

**Kostnadsestimat: Under 20 000**
