Linåkerveien 1, 1930 AURSKOG

**Attraktiv familiebolig med hybel i sentrum av Aurskog - Flott hage og barnevennlig beliggenhet. - Dbl. garasje og solcelleanlegg.**

Oppdragsnr.: 1105240056

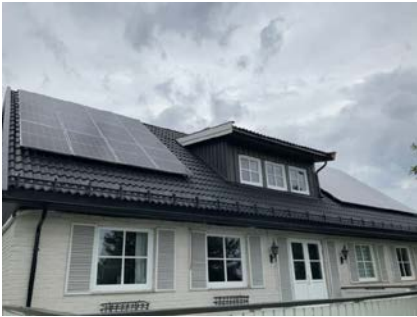
**Vurdering av avvik:**  
• Mer enn halvparten av forventet brukstid er passert på renner/nedløp/beslag.  
Avviket gjelder beslag på utlufingen.

**Konsekvens/tiltak**  
• Overvåk tilstanden jevnlig. For å få tilstandsgrad 0 eller 1 må beslag/renner/nedløp skiftes ut, men tidspunktet for når dette er nødvendig er vanskelig å si noe om.

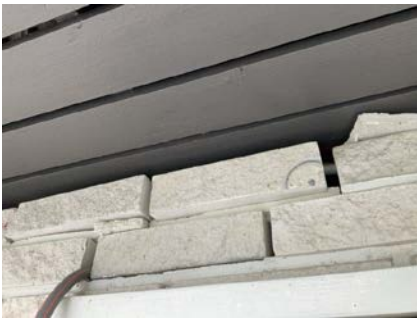
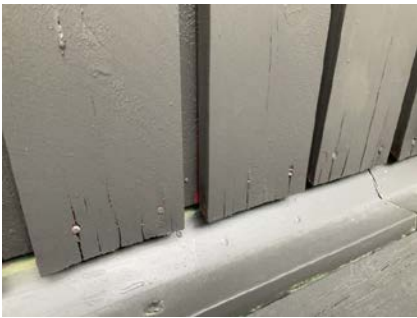
### Veggkonstruksjon

Type lufting mellom utvendig forblending og veggen er ikke kjent.  
Det er ingen synlig luftespalter i bunn eller topp.

**Konsekvens/tiltak**  
• Utvendige sprekkdannelser må tettes.  
• Lokal utbedring/utskiftning bør utføres.

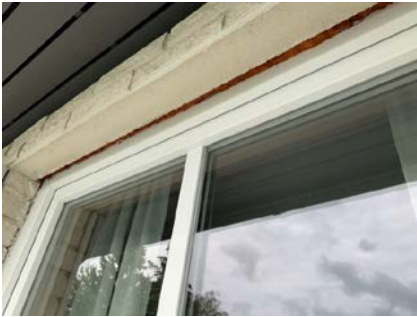
### Vinduer

**Vurdering av avvik:**  
• Det er påvist avvik rundt innsettsdetaljer.  
Det er gliper/utett mellom vinduene og veggen.

**Konsekvens/tiltak**  
• Det bør gjøres tiltak for å lukke avviket.

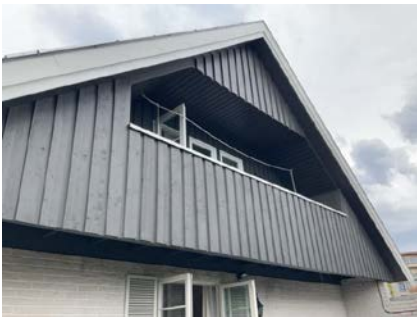
**Vurdering av avvik:**  
• Rekkverket er for lavt i forhold til dagens krav til rekkverkshøyder.  
Rekkverkshøyde er ca. 96cm. og tilfredsstilte byggeårets krav. (dagens krav er 100cm.)

**Konsekvens/tiltak**  
• Rekkverkshøyde må endres for å tilfredsstillte krav på byggemeldingstidspunktet.

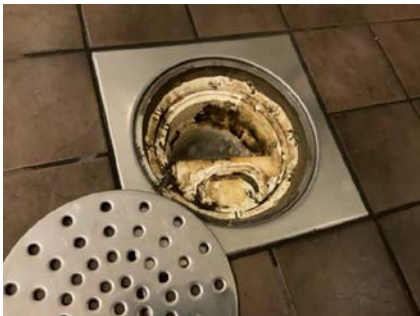
- Vurdering av avvik:**
- Det kan ikke konstateres synlig bruk av membran/tettesjikt på våtrommet.
- Konsekvens/tiltak**
- Det må gjøres nærmere undersøkelser.

Innhent dokumentasjon om mulig.
