Kroveien 2B, 7391 RENNEBU

**Velholdt familiebolig m/stor  
terrasse | Carport | Integrert  
garasje | Gode solforhold |  
Nabotomt medfølger | Mye lagring**

Befaringsdato: 12.12.2024

Rapportdato: 05.06.2025

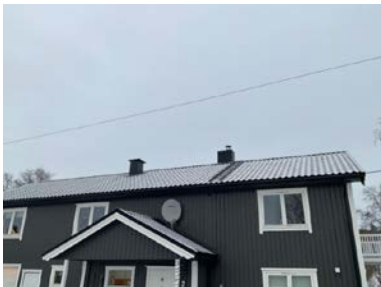
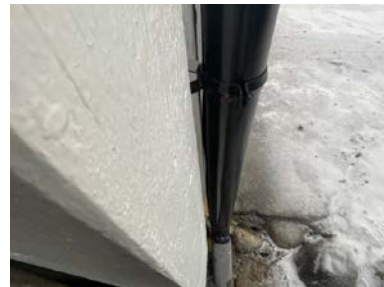
Enkelte taknedløp har frostspreng.

Nedløp med frostspreng må skiftes ved fare for lekkasje.

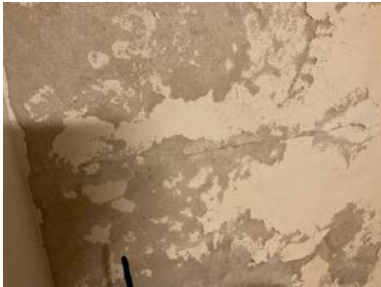
Det registreres noen sprekkdannelser i grunnmuren i kjellergang og i bod. Kjellermuren fremstår generelt i god stand. Det anbefales gjenpussing av sprekker og observasjoner med tanke på en eventuell negativ utvikling.

Det anbefales gjenpusning av sprekker og observasjoner med tanke på en eventuell negativ utvikling.
