Kroveien 2B, 7391 RENNEBU

**Velholdt familiebolig m/stor  
terrasse | Carport | Integrert  
garasje | Gode solforhold |  
Nabotomt medfølger | Mye lagring**

| Tilstandsrapport ..... | 58 |

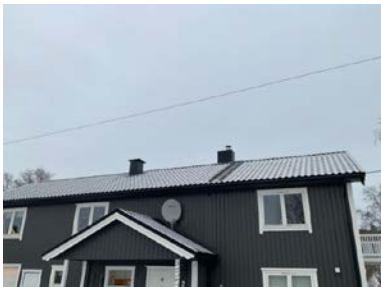
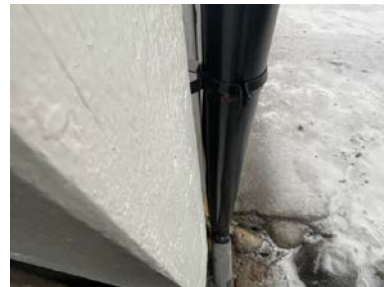
Enkelte taknedløp har frostspreng.

Nedløp med frostspreng må skiftes ved fare for lekkasje.

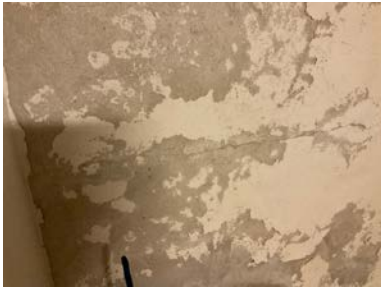
Det registreres noen sprekkdannelser i grunnmuren i kjellergang og i bod. Kjellermuren fremstår generelt i god stand. Det anbefales gjenpussing av sprekker og observasjoner med tanke på en eventuell negativ utvikling.

Det anbefales gjenpusning av sprekker og observasjoner med tanke på en eventuell negativ utvikling.
