Kroveien 2B, 7391 RENNEBU

**Velholdt familiebolig m/stor  
terrasse | Carport | Integrert  
garasje | Gode solforhold |  
Nabotomt medfølger | Mye lagring**

Befaringsdato: 15.01.2026

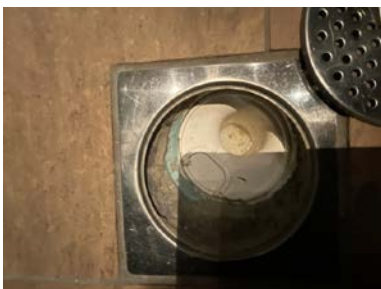
Sluk ved servantskap

- Overvåk tilstanden jevnlig. For å få tilstandsgrad 0 eller 1 må tettesjiktet skiftes ut, men tidspunktet for når dette er nødvendig er vanskelig å si noe om.
- Det er viktig å merke seg at levetiden til en membran varierer basert på kvalitet, installasjon og bruk. Eldre membraner kan bli sprø og sprekke opp, noe som fører til at de mister sin vanntettende funksjon. Dette kan resultere i vannlekkasjer gjennom vegger og gulv og fuktskader.

Det må påregnes fortsatt bruk av dusjkabinett.

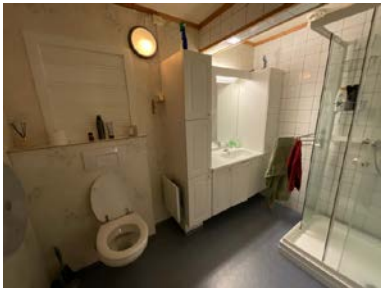
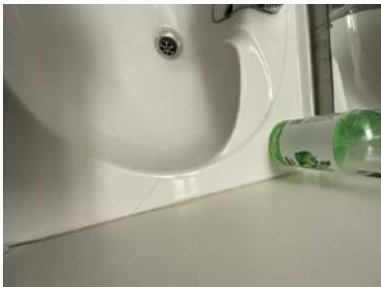
Konsekvensen av å ikke utbedre forholdene er økt risiko for vannskader, sopp- og råteutvikling, samt forverring av eksisterende skader på gulv og vegg.
