Høgåsveien 13, 7200 KYRKSÆTERØRA

**Enebolig pent beliggende i
veletablert og barnevennlig
boligområde i Haugen | 3 sov |
Kjøkken & bad renoverert i 2018**

Befaringsdato: 19.12.2024 Rapportdato: 28.01.2025 Oppdragsnr.: 20704-1489 Referansenummer: SS4921

Autorisert foretak: Midt Norsk Takst AS

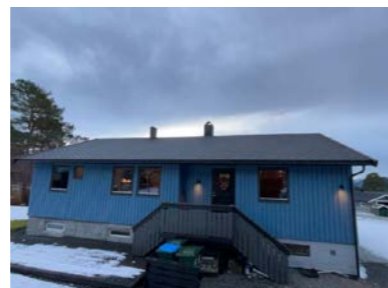
- Det er avvik:
- Er noe mose på taket.
- Det er lekkasjer via taktekingen mot nord, se pkt. takkonstruksjon for nærmere info

- Tiltak:
- Bytte av takteking må påregnes. Se pkt. takkonstruksjon

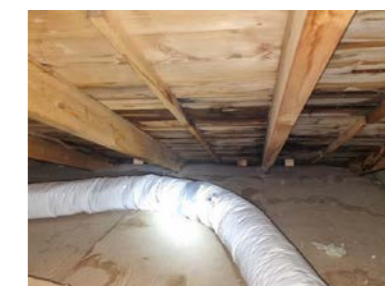
- Det er registrert skader i undertak.

- TG 3 er gitt pga. det er målt forhøyde fuktverdier flere steder på underpanelet. Det er målt 40,3% hvor det er synlig skade i underpanelet mot nord

Fuktskader er synlig i undertak mot nord

- I tiltakskostanden er det hensyntatt montering av ny taktekking av pappshingel inkludert bytte av underpanel hvor det er skade. Valg av løsning ved bytte av taktekking vil påvirke tiltakskostand.

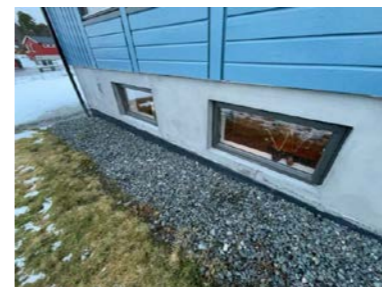
- Det er påvist at enkelte vinduer er vanskelig å åpne/lukke.
- Det er påvist avvik rundt innsettsdetaljer.
- Karmene i vinduer er slitte og det er sprekker i trevirket.

Vinduer i kjellerstue

- Det bør gjøres tiltak for å lukke avviket.
- Det må påregnes noe vedlikehold og at enkelte vinduer må skiftes ut.

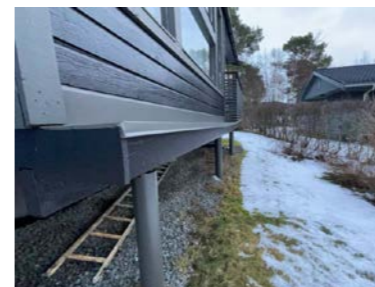
- Det er avvik:
 - Konstruksjonene har skjevheter.
- Slitasje på vinduer i innglasset balkong
- Synlig misfarging på innvendig kledning/reisverk i innglasset balkong

Konstruksjonene har synlig skjevheter

- Andre tiltak:
 - Tiltak:
 - Overflatebehandling av overflater må kunne påregnes for å lukke avviket
 - Utbedring av fundamenter og justering av skjevheter på veranda/innglasset balkong må påregnes.

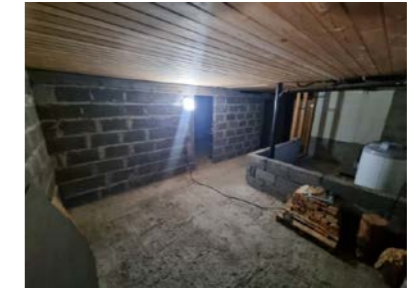
Uinnredet kjellerrom

- Det er gjennom hulltaking påvist høyt fuktnivå inne i trekonstruksjonen i hulltakingen, men ikke påvist fuktskader i dette området. Høy luftfuktighet kan over tid føre til muggvekst eller sverting av materialer. Samtidig kan materialer og konstruksjoner bli ødelagt.
- Oppbygging av vegg med forhudningspapp på 2 sider gir økt fare for kondensering i kombinasjon isolasjonsmengde.

Kontroll av bunnsvill i innforet yttervegg mot øvre hjørne i allrom. Det er målt 18,6%. Vegg er bygget opp med lettklinkerblokk, forhudningspapp, luftespalte, 50 mm leter/isolasjon, forhudningspapp og malte panelplater

- Det påviste fuktnivå gir grunn til å overvåke konstruksjonen jevnlig for å se utvikling over tid, og eventuelt foreta tiltak for å unngå fuktskader.

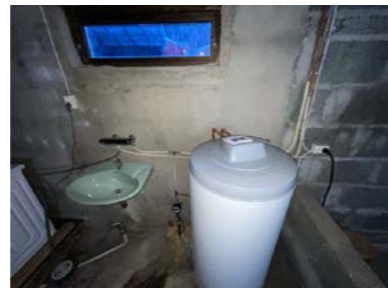
- Det er påvist at eventuelt lekkasjevann fra rør i rør system ikke ledes til sluk eller annen kompensierende løsning.
- Mer enn halvparten av forventet brukstid er passert på innvendige vannledninger.
- Rørkursene på rør-i-rør systemet på vannledninger er ikke merket.

Åpne kobberør på vegg i vaskekjeller

- Rørkurser på rør-i-rør system bør merkes.
- Det bør foretas tiltak på anlegget som sikrer bedre løsning på eventuelt lekkasjevann fra rør i rør system.
- Det er ikke behov for utbedringstiltak siden anlegget fungerer i dag, men ut ifra alder kan skader plutselig oppstå på eldre anlegg.

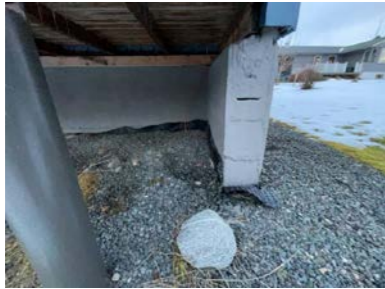
Mangler klemlist under veranda

- Klemlist bør monteres hvor det mangler for å sikre veggen best mulig mot fukt slik at fukten ikke har mulighet å komme bak grunnmursplasten.

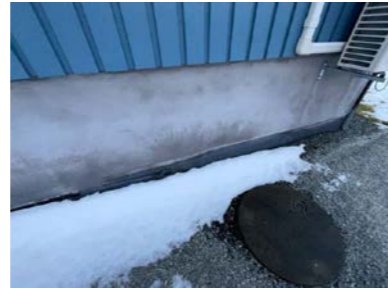
Synlig grunnmursplast på nedre ytre hjørne ved kjellerstue
