Heliveien 755, 1821 SPYDEBERG

**Spydeberg - Stor eiendom med en
landlig og flott beliggenhet.
Vedlikeholdsbehov - stort
potensiale.**

Tilstandsrapport

Befaringsdato: 08.10.2024

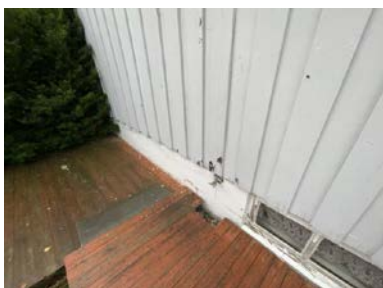
TG 2 Veggkonstruksjon

Veggene har bindingsverkskonstruksjon fra byggeåret og 1976. Fasade/kledning har stående bordkledning. Nøkttern isoleringsgrad i boligen. Deler av østveggen er kledd om i 2014.

- Råteskadet trekledning må skiftes ut for å forhindre videre skadeutvikling.

- Vedrørende lufting, kan konstruksjonen fungere med dette avviket, det må dog gjøres utbedringer om avviket skal lukkes. Det vil imidlertid sjelden være økonomisk rasjonelt som et enkeltstående tiltak. Ved bytting av kledning, bør konstruksjon/lufting bygges opp riktig.

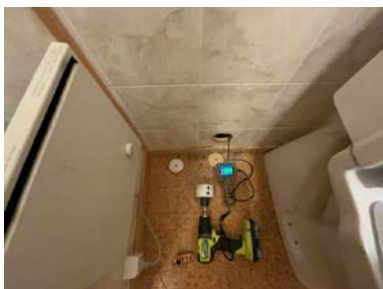
TG 0 Tilliggende konstruksjoner våtrom

Hulltaking er foretatt, uten å påvise unormale forhold. Hulltaking er foretatt i toalettrom. Fuktkvotemåling (vekt%) i konstruksjonen ble målt til 6.
