Molveien 18, 2555 TUFSSINGDALEN

**Flott fritidseiendom beliggende  
like ved Siksjøen! Hytte, anneks og  
to uthus. Bilvei så godt som helt  
fram samt innlagt strøm.**

### Tilstandsrapport Eierskifte

Boligtype: Fritidsbolig  
Byggeår: 1972  
BRA: 50 m<sup>2</sup>  
BRA-i: 50 m<sup>2</sup>

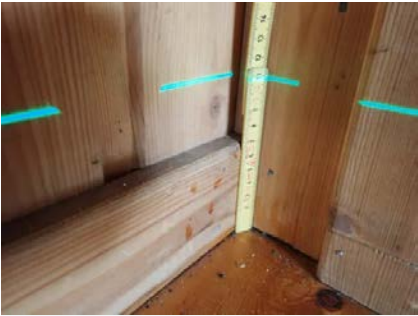
6.2 Grunnmur og fundament

Referansenivå laser = 4 cm. Viser større skjevheter på gulv, og indikerer bevegelser i grunnen.

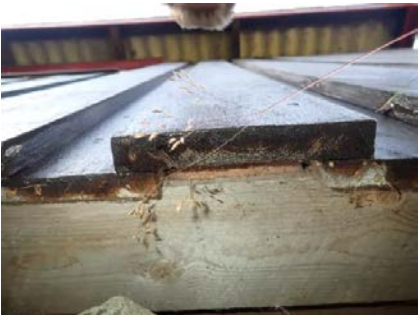
6.8 Yttervegger

Begrenset lufting bak kledning.

-Med tanke på begrenset lufting, er det ikke registrert behov for tiltak i dag, men ved større utskiftinger eller vesentlig endring i bruk av boligen bør lufting etableres/utbedres. Dårlig lufting av kledning kan medføre fuktskader i veggen på grunn av sen uttørring av fukt i veggen, som kan oppstå på grunn av inndriv av nedbør og kondensering. Vær oppmerksom på dette.

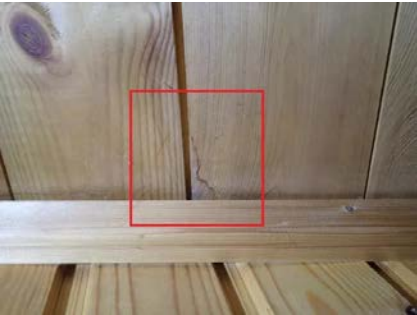
6.10 Loft (konstruksjonsoppbygging): Kaldloft/møneloft

-Det blir registrert et fuktmerke i himling i det midtre soverommet, i overgang mot vindfanget. Ukjent årsak til dette. Det ble ikke påvist fukt ved måling på befaringsdagen.

TG 2 som følge av påvist fuktmerke.

Fuktmerke i panelbord inn mot taklist i det markerte området.

-Fuktmerket i soverommet bør undersøkes nærmere, gjerne fra oversiden. Selv om det ikke er påvist aktiv fukt ved befaringen betyr ikke dette at det ikke finnes skader eller andre unormale forhold i konstruksjonen. På generelt grunnlag bør det etableres adkomst for å muliggjøre en inspeksjon. Slike loft er å anse som risikokonstruksjoner som kan være påkjent av fukt og/eller skadedyr.

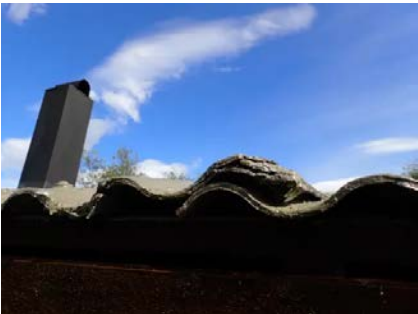
6.13 Taktekking

-Det er registrert skader/sprekker i noen takplater.  
-Taktekkingen er gammel og har utlevd sin forventede levetid, med økt usikkerhet rundt videre tetthet. Det er ikke lagt noe undertak og sannsynligheten for lekkasjer i tekkingen er forhøyet. Det bemerkes også at tekkingen er asbestholdig.

-Når taktekking begynner å bli gammel, øker risikoen for lekkasjer, noe som kan føre til omfattende og kostbare reparasjoner av underliggende konstruksjoner dersom en ikke foretar tiltak på konstruksjonene før dette oppstår.

Skader i plater.

-Det er vurdert et behov for å legge om taktekkingen i nær fremtid. Dette på grunn av en kombinasjon av alder, skader og type tekkemateriale. Valg av tekkemateriale kan påvirke kostnaden på oppgraderingen. Foreta nærmere undersøkelser av underliggende konstruksjon i forbindelse med arbeidet.

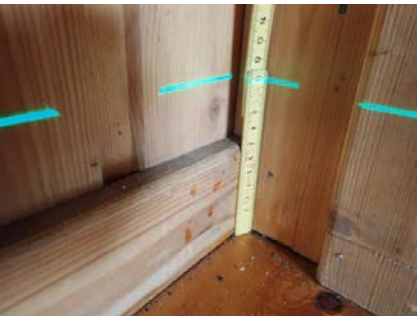
6.15 Etasjeskille og gulv på grunn

-Det er større skjevheter på gulvet i boligen. Dette kommer av bevegelser i grunnen (ref. nevnte avvik under "Grunn og fundament"). Konstruksjonen har ikke tegn på svikt.

Referansenivå laser = 4 cm. Viser opp mot 7 cm høydeavvik i kjøkken.

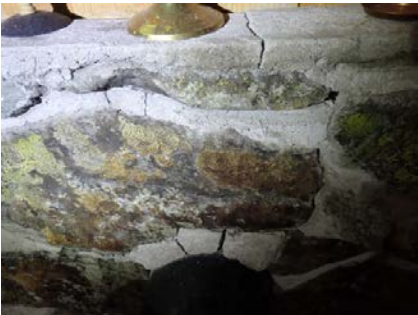
| Ildsted/Skorstein | <b>Oppsummering</b><br>-Det er ikke tilstrekkelig ubrennbart materiale på gulv under sotluke. Denne må strekke 30 cm ut foran luka.<br>-Låsfunksjonen på sotluka er tung i bruk.<br>-Det er sprekker i brannmuren i stue. Dette har vært slik i mange år, og ikke forandret seg på selgers 23 års eierskap. |

Sprekker i brannmur.

| | <b>Anbefalte tiltak</b><br>-Ubrennbar plate på gulv under sotluke bør etableres. Denne skal strekke 30 cm ut foran sotluka.<br>-Låsfunksjonen på sotluka bør utbedres.<br>-Det anbefales å forsøke en utbedring av sprekker i brannmur. Noe usikkert om sprekkene har sammenheng med bevegelser i boligen generelt. |
