Frøys veg 8, 2260 KIRKENÆR

Tilstandsrapport

Befaringsdato: 23.09.2024

ENEBOLIG

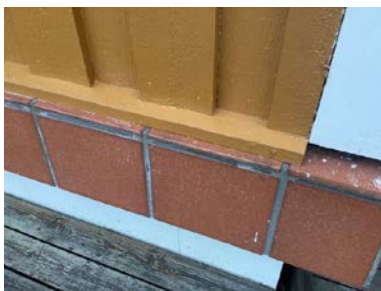
Løsning på innebygget veranda med kledning ned mot flisgulv er sårbar for utvikling av råte.

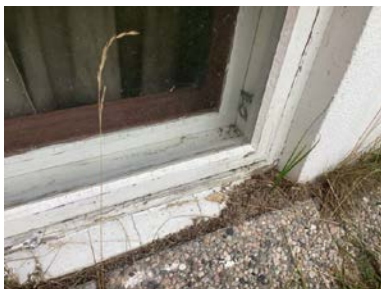
Eksempel på slitasje på vindu.

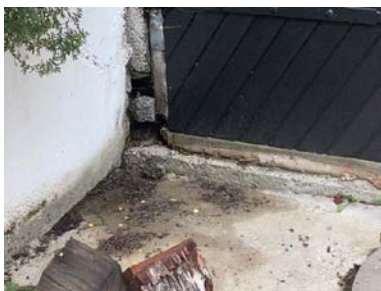
Begynnende råte på kjellerdør.

Det er hensiktsmessig med utskifting av kjellerdør.

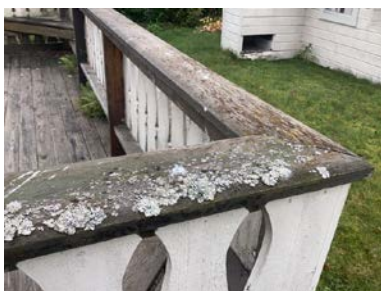
Hovedveranda: Generelt misfarging og slitasje på overflater. Det er skjevheter flere steder. Det finnes råte i kledningsbord, omfang er ukjent. Stedvis svertesopp. Flere kledningsbord på skjørt ned mot terreng har løsnet. Skade på myggnetting mot vinterhage.

Eksempel på mosevekst på hovedveranda.

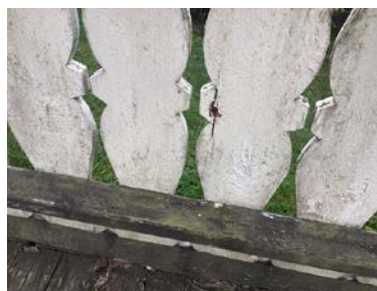
Eksempel på råte i kledningsbord.

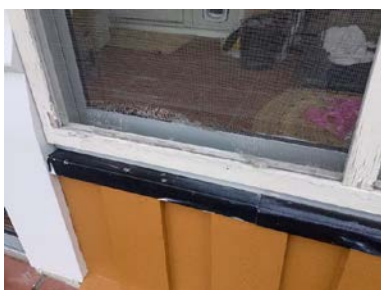
Skade på myggnetting.

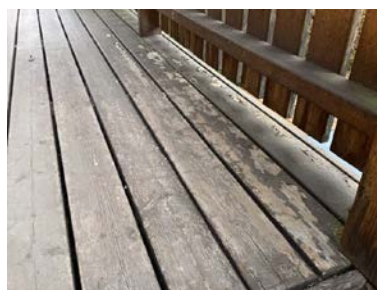
Eksempel på slitasje på gulv.

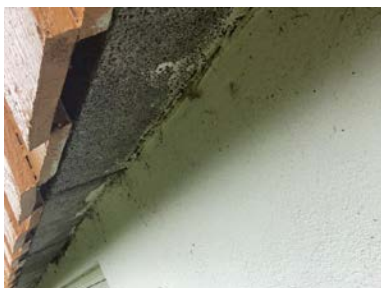
Gulvkonstruksjon av lettklinker stikker ut forbi grunnmur mot sør, dette kan virke som kuldebro inn i konstruksjonen.

For hindring av kuldebro bør gulvkonstruksjon isoleres på undersiden.

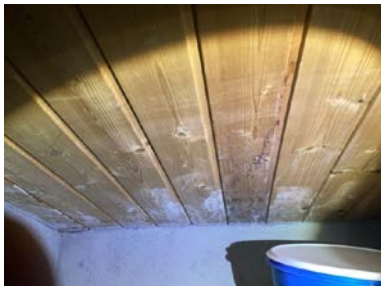
Noe misfarging og fuktskjolder i bod mot nord.

Fuktmerker i himling på ett bodrom.

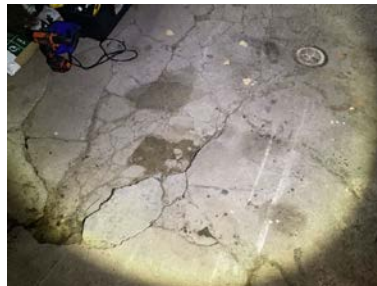
Kraftig oppsprekking på gulv i garasje.

Oppsprekking i gulv i garasje.

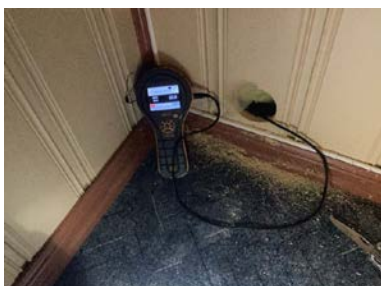
Det er foretatt hulltaking og fuktmåling i utforet veggkonstruksjon mot terreng. Det målt et fuktinnhold i veggkonstruksjonen på ca. 22 vektprosent.

Fuktinnhold i treverk på over 20 vektprosent medfører fare for utvikling av sopp og råteskader, det finnes dermed fare for at det er skjulte skader i konstruksjonen.

Fuktmåling i utforet veggkonstruksjon på over 20 vektprosent.

- Ytterligere undersøkelser må foretas for å få kartlagt tilstanden og omfanget på eventuelle skader.

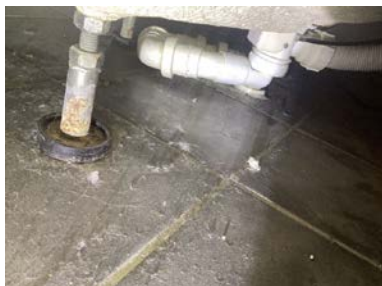
Direkte avløp fra badekar.

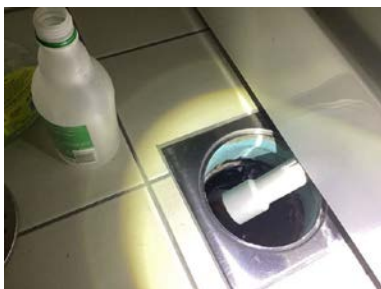
Det kan ses tegn til bruk av smøremembran. Det er ikke fagmessig tilslutning til sluk.

Rommet bør ikke benyttes med vannpåkjenninger direkte på overflater.

Det bør forsøkes å tettet overgang mellom sluk og slukforhøyning.

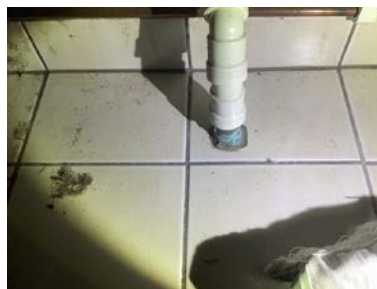
Det kan ses tegn til bruk av smøremembran.

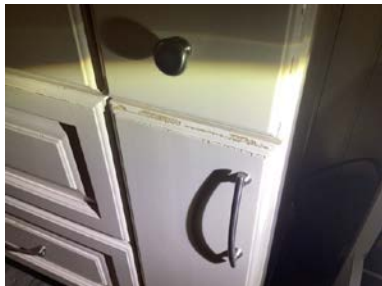
Eksempel på slitasje.

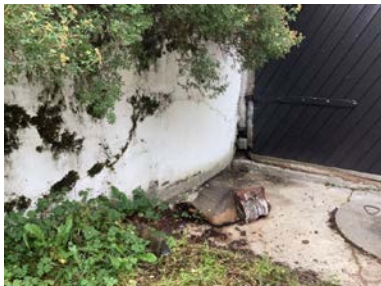
Mur på en side heller betydelig innover.

Det er foreløpig ikke nødvendig med tiltak, men det vil på ett tidspunkt bli nødvendig med etablering av ny mur.
