**Salgsobjekt:** Enebolig  
**Eierform:** Eiet  
**Byggeår:** 1910  
**BRA-i/BRA Total:** 157/243 m<sup>2</sup>  
**Tomtstr.:** 6792.3 m<sup>2</sup>  
**Soverom:** 5  
**Antall rom:** 7  
**Gnr./bnr.** Gnr. 3, bnr. 5  
Gnr. 3, bnr. 6

**Oppdragsnr.:** 1501240094

# Nydelig eiendom med enebolig, garasje, gjestehytte, løe og uthus.

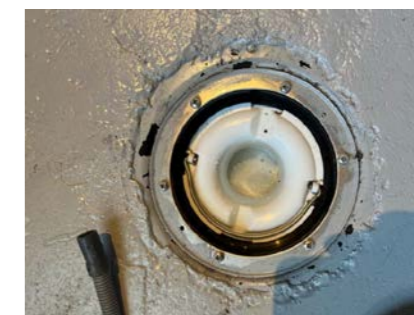
KJELLER > VASKEROM

Det er foretatt fuktmåling flere steder i rommet, med forhøyet fuktverdi.

- Hulltaking er ikke foretatt da det allerede er påvist andre avvik i våtsonen.

- Gjennomføre ytterligere undersøkelser og foreta utbedring av skade.

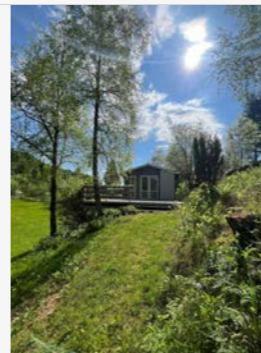
### Hytte

Hytte i trekonstruksjon med plattform på enkle søyler.  
Lafteplank, furugulv og takbord. Noe synlig fuktinntregning i innvendige hjørner.  
Stor terrasse i tilknytning til bygget.
