Hedumveien 319, 1930 AURSKOG

**Enebolig med stor tomt på 3 mål,  
carport og landlig utsikt. Veranda,  
moderniseringsbehov og stort  
potensial.**

Befaringsdato: 02.05.2025

Rapportdato: 09.05.2025

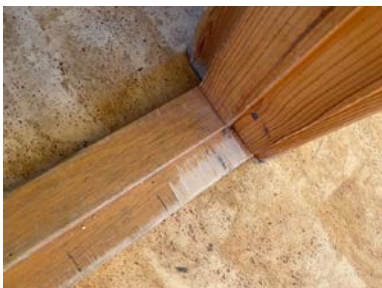
- Det er påvist avvik som tilsier at det bør foretas tiltak på enkelte dører.

Dør som tar i karm.

Det må påtegnes noe vedlikehold og justering av enkelte dører.

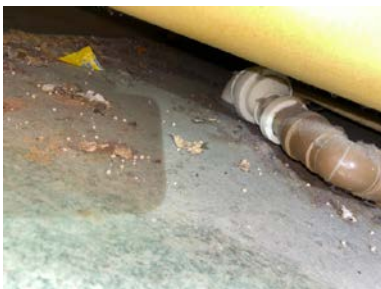
Manglende sluk, avløp fra kabinett føres direkte ned i avløpsrør i gulv.

- Våtrommet må totalrenoveres. Alle forhold med tettesjikt, våtsone, sluk m.m. må dokumenteres.

Kostnadsestimat: 100 000 - 300 000
