Hagenvegen 163, 3683 NOTODDEN

**Idylliske "Lykkja", et sjarmerende småbruk med flere bygninger og nesten 13 måls tomt som grenser til Heddalsvannet**

| Tilstandsrapport ..... | 56 |

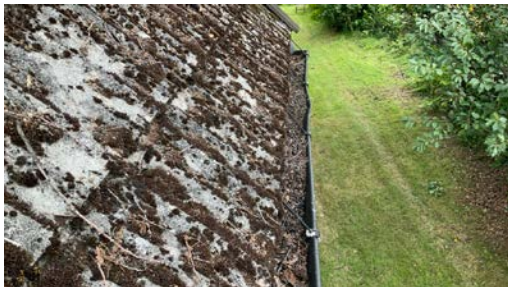
- Det er påvist avvik i beslagløsninger.
- Det mangler snøfangere på hele eller deler av taket, men det var ikke krav om dette på byggemeldingstidspunktet.
- Mer enn halvparten av forventet brukstid er passert på renner/nedløp/beslag.

Takrenner med skade.

- Overvåk tilstanden jevnlig. For å få tilstandsgrad 0 eller 1 må beslag/renner/nedløp skiftes ut, men tidspunktet for når dette er nødvendig er vanskelig å si noe om.
- Det er ikke krav om utbedring av snøfangere opp til dagens krav.
- Avvik i beslagløsninger må utbedres.

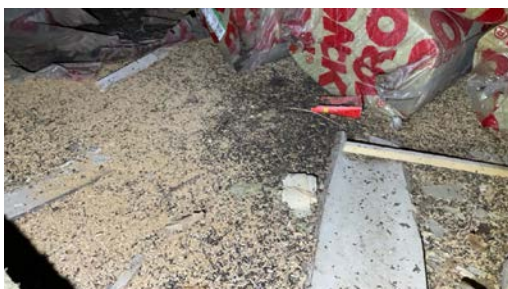
- Det er begrenset/dårlig ventilering av takkonstruksjonen.
- Det er påvist avvik rundt gjennomføringer i takflaten.
- Det er påvist fuktskjolder/skader i takkonstruksjonen.
- Konstruksjonene har skjevheter.

Mye muselort på lof

Museloft må fjernes og det må iverksettes tiltak mot mus.

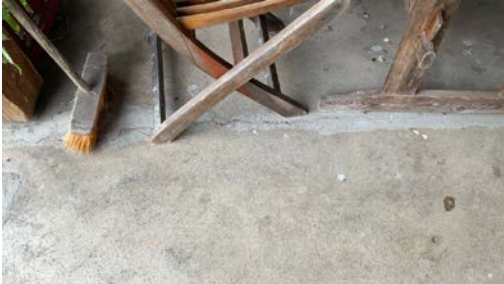
Det er ikke synlig membran i betongdekke. Det har liten konsekvens om det blir noe fuktgjennomgang i gulvet, siden det er uinnredet kjeller under verandaen.

Sprekk i betongdekke.

Sprekk i betongdekke bør utbedres. Dette vil redusere faren for fuktgjennomgang i betongdekke.

På sikt bør det legges tilfredsstillende membran.

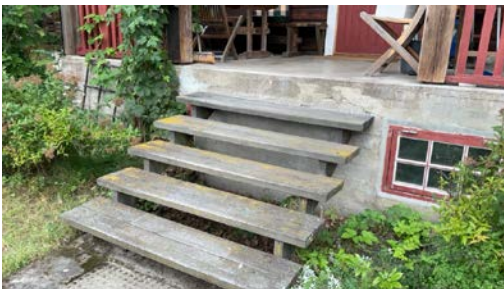
Siden det er mer enn 50cm til underliggende terreng er det fare for fallskader.

Manglende rekkverk på trapp.

- Rekkverk må monteres for å lukke avviket.

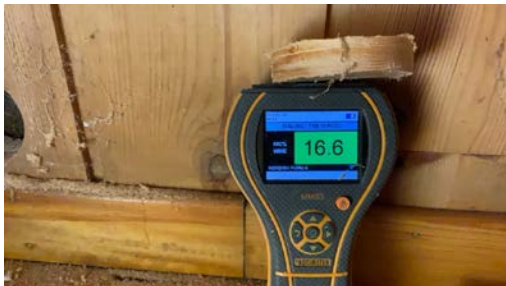
I panel ble det målt 12,2 vektprosent fukt med hammerelektrode. Dette er å regne som akseptabelt.

Fuktmåling i panel mot yttervegg.

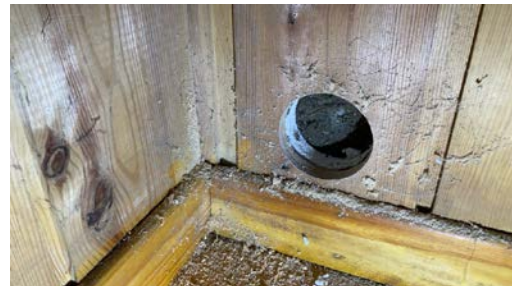
Isopor mot grunnmur bak panel

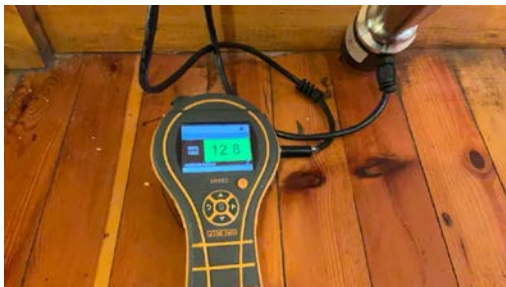
- Det er gjennom hulltaking påvist høyt fuktnivå inne i trekonstruksjonen i hulltakingen, men ikke påvist fuktskader i dette området. Høy luftfuktighet kan over tid føre til muggvekst eller sverting av materialer. Samtidig kan materialer og konstruksjoner bli ødelagt.
- Det er gjennom målinger påvist høyt fuktnivå i trevegger i underetg./kjeller, det er derfor ikke foretatt hulltaking

Fuktmåling i treverk i kjeller.

- Det påviste fuktnivå gir grunn til å overvåke konstruksjonen jevnlig for å se utvikling over tid, og eventuelt foreta tiltak for å unngå fuktskader.

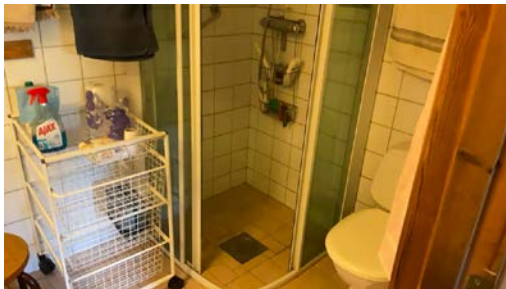
Sluk er avgrenset fra resten av rommet med oppkant rundt dusjonen. Dersom det blir lekkasje fra toalett eller vask, vil vann på sikt renne til sluk før det renner til tilstøtende rom. Det er dusj på vegg med dusjvegger, toalett og baderomsinnredning med form støpt vask.

Dusj på vegg med dusjvegger.

- Våtrommet må totalrenoveres. Alle forhold med tettesjikt, våtsone, sluk m.m. må dokumenteres.
- Manglende oppgradering av våtrommet medfører høy risiko for at konstruksjonene ikke vil tåle vanlig bruk av vann eller lekkasjer. Dette kan føre til fuktskader på tilstøtende konstruksjoner.

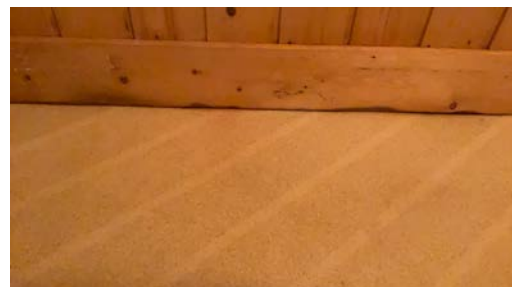
Noe fuktmerker i overgang gulv/vegg.

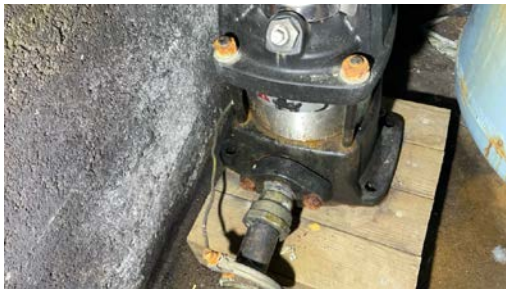
Kondens på vannpumpe.

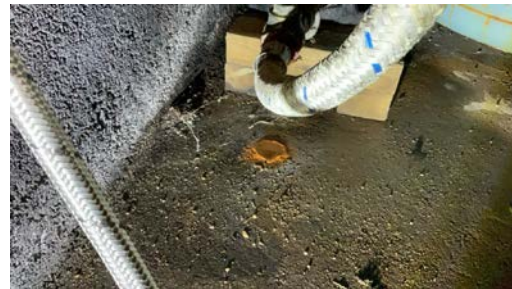
Lekkasje fra vannpumpe.

Lekkasje fra vannpumpe må ordnes.

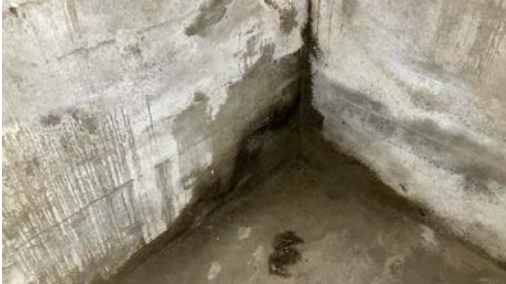
- Det mangler, eller på grunn av alder er det sannsynlig at det mangler, utvendig fuktsikring av grunnmuren ved kjeller/underetasje.
- Det er ut ifra observasjoner konstatert at drenering/tettesjikt har funksjonssvikt/svært begrenset effekt.

Fukt i kjeller.

Det bør ikke lagres gjenstander som ikke tåler fukt.

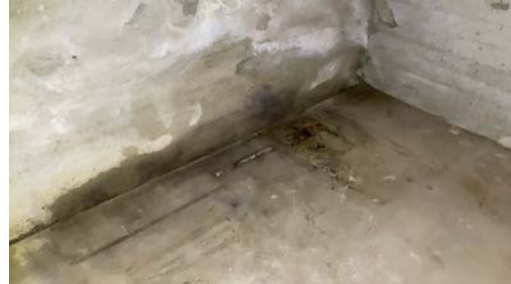
Fukt og saltutslag i kjeller.

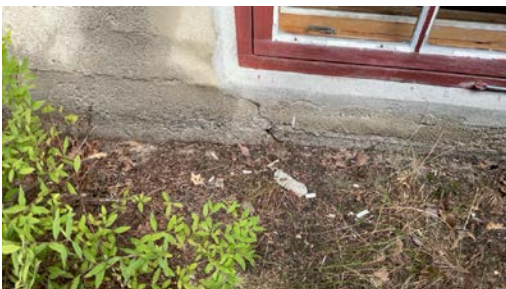
- Grunnmuren har sprekkdannelser.

Noe sprekker i mur på grunn av setninger.
