Setskogveien 1161, 1954 SETSKOG

**Kombinasjonsbygg med tomt på  
ca. 2,6 mål - Lokale i 1. etasje og  
leilighet i 2. etasje - Stort  
rehabiliteringsbehov**

# Tilstandsrapport

Rapportdato: 04.11.2025

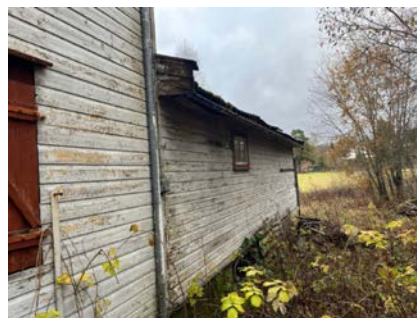
Takrenner og nedløp må skiftes på lagerbygg.

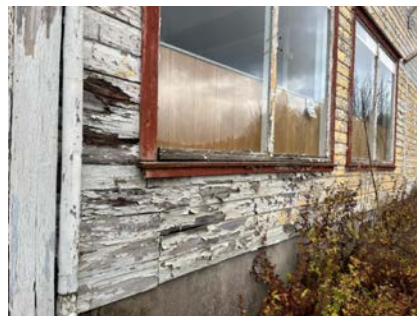
Kledning hoveddel har store skader.

All kledning må skiftes og det kan ikke utelukkes at deler av reisverk er skadet og må utbedres.

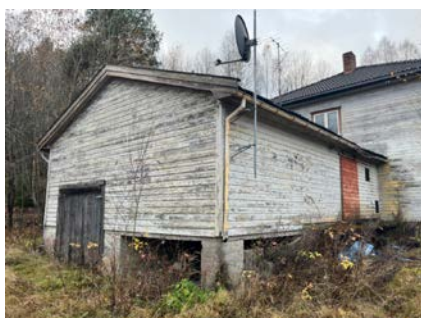
Kledning lagerbygg har store skader.

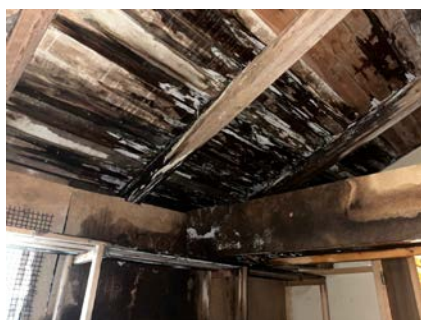
Takkonstruksjon har store skader.

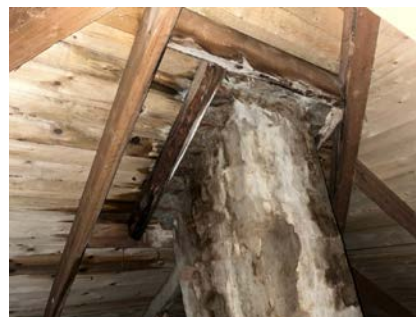
Fuktskader ved gjennomføring av piper.

Det anbefales etterisolering av loft for å hindre varm luft å stige opp og forårsake kondens og fuktskader.

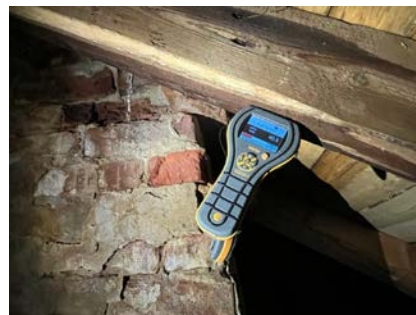
Fuktmåling i treverk viste skadelig fukt.

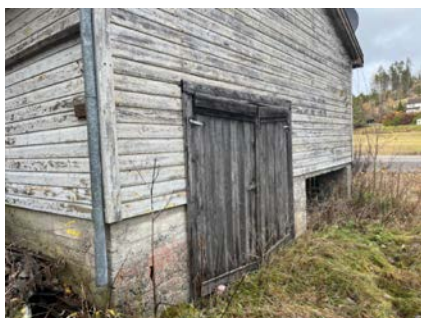
Garasjedør må skiftes.

Trevegger og dør må utbedres eller eventuelt skiftes.

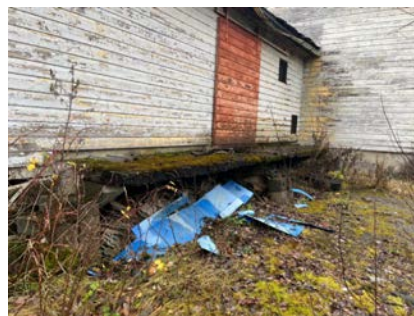
Rampe har store skader.

Rampe bør skiftes, den bør ikke benyttes.

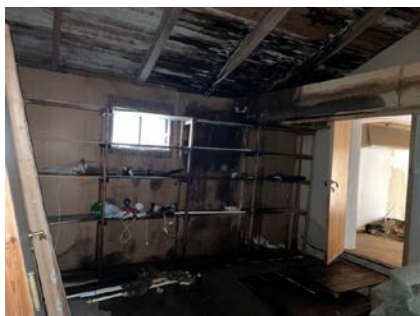
Lager med store fuktskader.

De fleste overflater må utbedres eller skiftes, ses i sammenheng med tak- og veggkonstruksjoner.

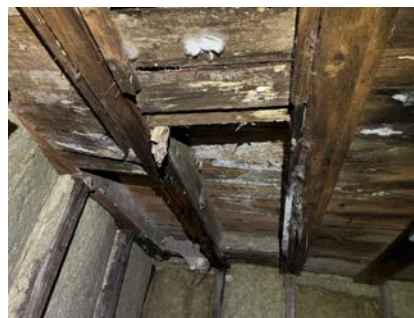
Bjelkelag til kjeller med sopp og råteskader.

Bjelkelag med skader må skiftes.

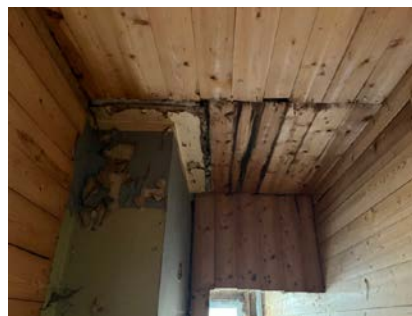
Pipe med avskalet maling og rennemerker etter lekkasje.

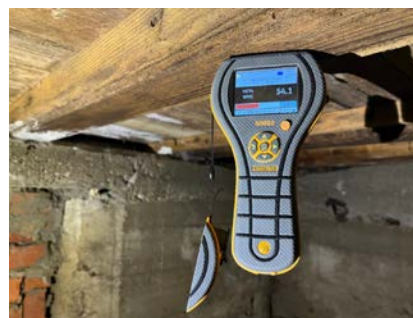
Det ble målt skadelig fukt i trevirke.

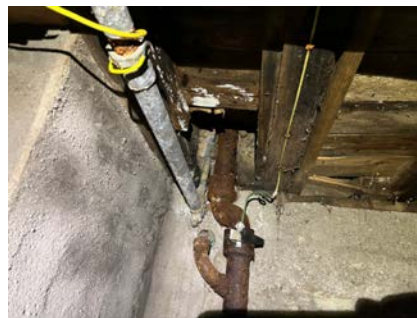
Rustne eldre avløpsrør.

Det anbefales kontakt med fagkyndig for gjennomgang og planlegging.

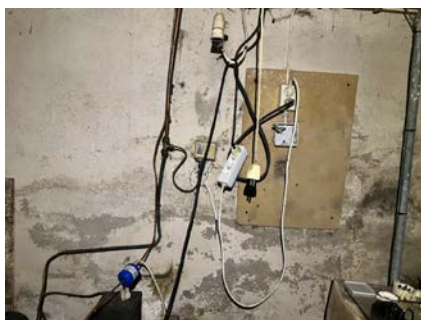
Løse ledninger og åpne koblingsbokser.

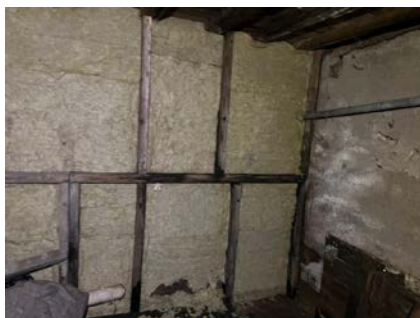
Fuktskader i kjeller.

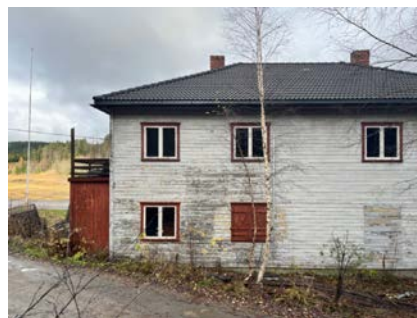
Terreng heller mot bygning.
