Setskogveien 1161, 1954 SETSKOG

**Kombinasjonsbygg med tomt på  
ca. 2,6 mål - Lokale i 1. etasje og  
leilighet i 2. etasje - Stort  
rehabiliteringsbehov**

# Tilstandsrapport

Rapportdato: 04.11.2025

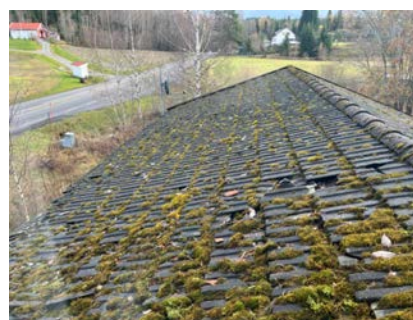
Utvendig > Takteking lager - Takteking av sementtakstein. Besiktiget fra bakkenivå. Siden taket (takkonstruksjon, takteking og skorstein) kun er observert fra bakkenivå, er vurderingen begrenset av dette. Det er ikke sikkerhetsmessig forsvarlig å bevege seg ut på taket eller observere fra stige. Selv om det ikke er avdekket skader under befaringen, betyr ikke dette at det ikke foreligger skader som en besiktigelse på taket kan avdekke. Vær oppmerksom på denne risikoen. En undersøkelse av taket kan utføres av en fagperson under tilstrekkelige sikkerhetsforhold. Vurdering av avvik: Det er påvist skader eller avvik på selve taktekingen. Det er store skader på takstein og undertak med lekkasje.

Skader på takstein.

Tekking må skiftes, så det ikke blir ytterligere skader.

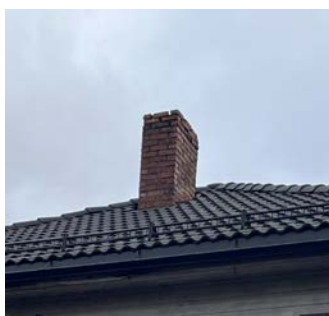
Utvendig > Pipebeslag - To piper med manglende beslag. Vurdering av avvik: Utvendige beslag har utettheter. Det er ikke montert pipebeslag eller tetting mot piper, med følgeskader innvendig.

Manglende pipebeslag.

Det må tettes mot piper og monteres pipebeslag, det anbefales heldekkende beslag for å hindre ytterligere skader i bygningen. Ses i sammenheng med "Takkonstruksjon/loft" og "Innvendige overflater".

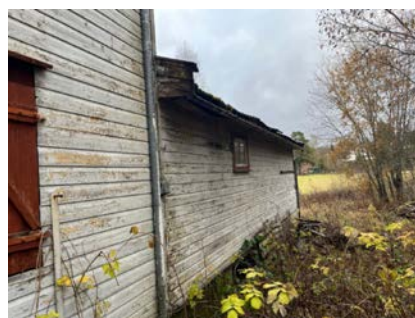
Utvendig > Nedløp og beslag - lager - Lagerdel har takrenner, nedløp og beslag i metall. Begrenset besiktiget fra bakkenivå. Vurdering av avvik: Det er store deformasjoner i renner og nedløp.

Takrenner og nedløp må skiftes på lagerbygg.

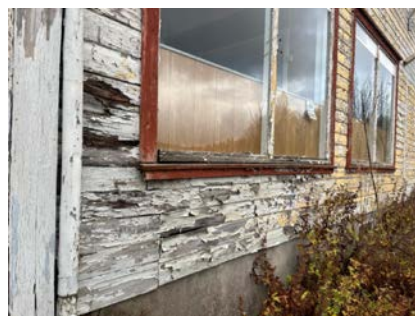
Utvendig > Veggkonstruksjon - Yttervegger i trekonstruksjon med reisverk og liggende trekledning. Deler av reisverk er synlig innvendig. Besiktiget fra bakkenivå med de begrensninger dette medfører. Vurdering av avvik: Det er påvist betydelige råteskader i bordkledningen. Det er påvist fuktskader i veggkonstruksjonen. Kledning på hoveddel og lager har store skader, reisverk har ingen større synlige skader, men dette kan ikke utelukkes.

Kledning hoveddel har store skader.

All kledning må skiftes og det kan ikke utelukkes at deler av reisverk er skadet og må utbedres.

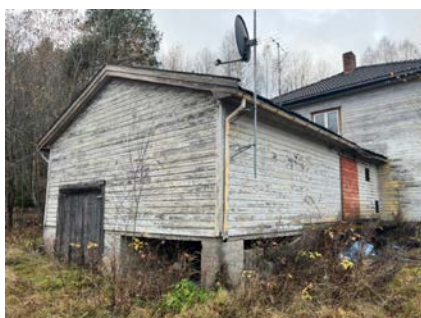
Kledning lagerbygg har store skader.

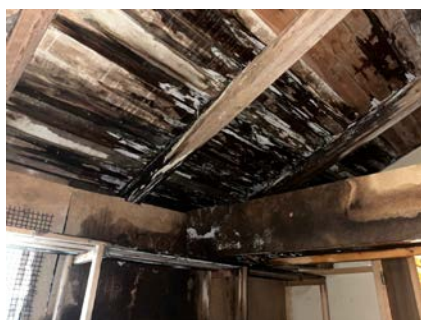
Utvendig > Takkonstruksjon lager - Saltak konstruksjon med innvendig åpent skråtak. Vurdering av avvik: Det er påvist fukt-/råteskader i takkonstruksjonen. Det er store råteskader i takkonstruksjon og undertak, grunnet utett takteking.

Takkonstruksjon har store skader.

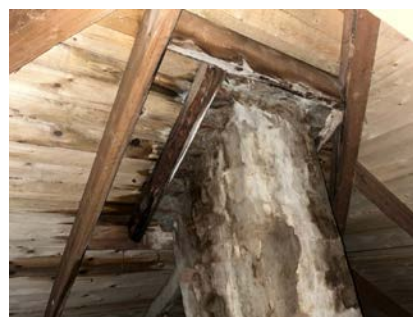
møneloft (loft over etasje) med innvendig tilgang. Isolert med glassvatt e.l. Vurdering av avvik: Det er påvist fuktskjolder/skader i takkonstruksjonen. Det er påvist andre avvik: Ved begge piper er det fuktskader i undertak og bjelker, grunnet manglende tetting/beslag mot piper. Fuktmålinger viste opp til 40 % fukt, som er over grensen for skadelig fukt. Det er begrenset isolering av etasjeskille. Treverk skal ha fuktinnhold lavere enn 15 vektprosent. I treverk med fuktighet over 17 vektprosent øker faren for råte og muggsoppvekst dramatisk. Hvis fuktinnholdet ligger over 20 vektprosent, er allerede muggsoppen dannet. Fibermetningsgrad for treverk er 28 vektprosent.

Fuktskader ved gjennomføring av piper.

Det anbefales etterisolering av loft for å hindre varm luft å stige opp og forårsake kondens og fuktskader.

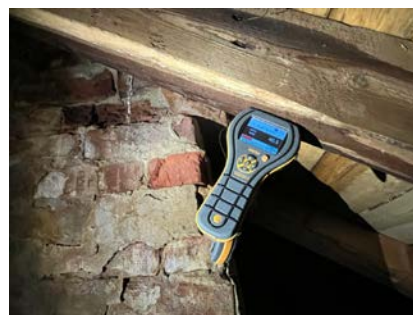
Fuktmåling i treverk viste skadelig fukt.

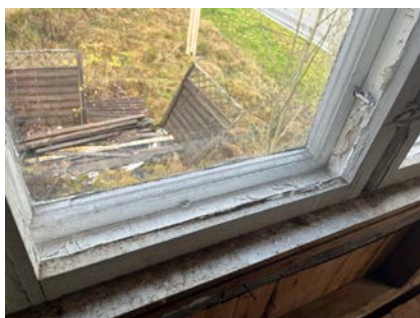
Utvendig > Vinduer - Bygningen har trevinduer med koblet og enkle glass. Vurdering av avvik: Vinduene har råteskader. De fleste vinduer har større skader og enkelte med sprukket glass. Innvendig utføringer og lister er i hovedsak fjernet.

Vinduer med skader.

Vinduer og omramming må skiftes, så ikke veggkonstruksjon blir ytterligere skadet.

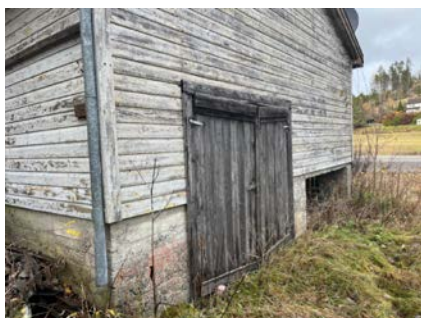
Utvendig > Garasje - Integrert garasje i kjeller under lager. Garasjen har grovstøpt gulv, vegger av mur og treverk, himling av treverk. To-fløyet lemmedør av tre. Vurdering av avvik: Det er avvik: Trevegger har fuktskader og dør har skader.

Garasjedør må skiftes.

Trevegger og dør må utbedres eller eventuelt skiftes.

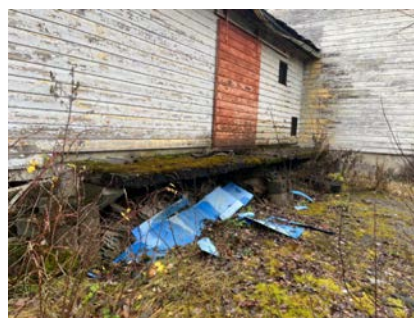
Utvendig > Rampe - Rampe i betongkonstruksjon utenfor lager. Vurdering av avvik: Det er avvik: Rampe har stor slitasje og mur er forvitret.

Rampe har store skader.

Rampe bør skiftes, den bør ikke benyttes.

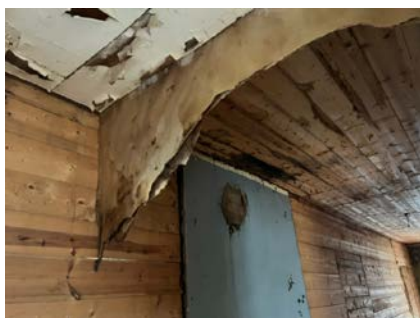
Fuktskader ved piper.

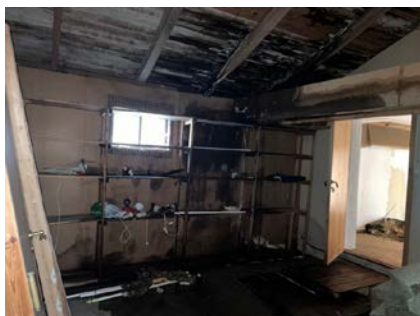
Innvendig > Overflater - lager - Overflater lager. Gulvene er i hovedsak av betong og tregulv. Vegger er i hovedsak av trepanel, plater og åpne trekonstruksjoner. Himlinger er i hovedsak av åpne trekonstruksjoner. Vurdering av avvik: Det er stedvis påvist synlige skader på overflater. Det er store fukt og råteskader på deler av overflater på vegger og himling.

Lager med store fuktskader.

De fleste overflater må utbedres eller skiftes, ses i sammenheng med tak- og veggkonstruksjoner.

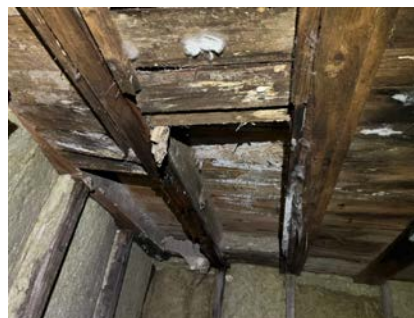
støpt dekke med åpent kryperom. Vurdering av avvik: Det er påvist fuktskader i etasjeskiller. Det er registrert symptom på sopp/råte. Etasjeskille mellom kjeller og 1.etasje har store fukt og råteskader. Etasjeskille mellom 1.etasje og 2.etasje har stedvis råteskader etter lekkasje fra pipegjennomføringer.

Bjelkelag til kjeller med sopp og råteskader.

Bjelkelag med skader må skiftes.

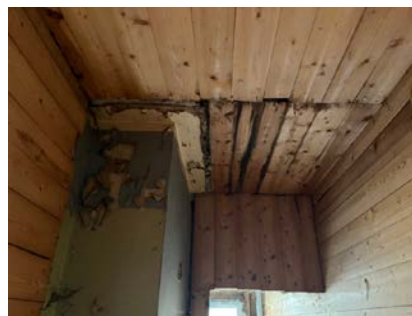
Pipe med avskalet maling og rennemerker etter lekkasje.

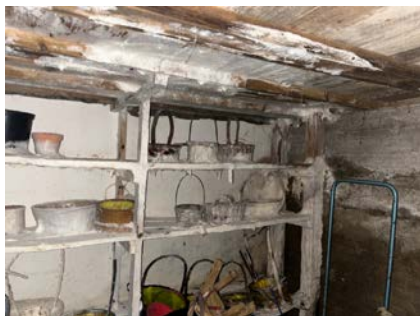
Innvendig > Rom Under Terreng - Kjelleretasje under næringsdel med innvendig tilgang bestående av boder. Kjelleren har støpte vegger, støpt plate på mark og bjelkelag med stubbloft av tre. Enkelte vegger er påstartet foret ut. Det er ikke foretatt hulltaking, da rommene har murkonstruksjoner, det er i stede vurdert med fuktsøk, fuktmålinger og observasjoner. Vurdering av avvik: Det er påvist synlige fukt/råteskader i treverk i underetg./kjeller, hulltaking er derfor ikke nødvendig. Det er registrert omfattende synlige fuktskader. Kjeller har et meget høyt fuktnivå og det er store sopp og råteskader i alt trevirke. Det ble målt opp til ca. 54 % fukt i trevirke, som er høyt over skadelig nivå. Treverk skal ha fuktinnhold lavere enn 15 vektprosent. I treverk med fuktighet over 17 vektprosent øker faren for råte og muggsoppvekst dramatisk. Hvis fuktinnholdet ligger over 20 vektprosent, er allerede muggsoppen dannet. Fibermetningsgrad for treverk er 28 vektprosent.

Omfattende soppangrep i kjeller.

Ses i sammenheng med flere bygningsdeler, bl.a. utvendig fuktsikring og drenering.

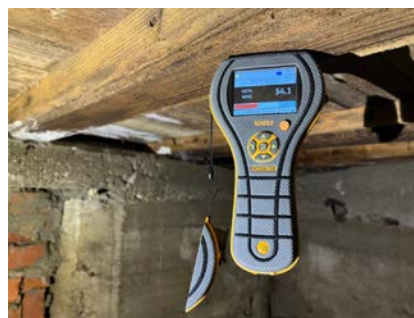
Det ble målt skadelig fukt i trevirke.

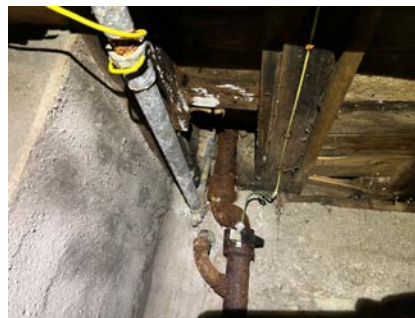
Tekniske installasjoner > Avløpsrør - Avløpsrør av støpejern og plast. Vurdering av avvik: Det er ikke påvist tilfredsstillende lufting av avløpsanlegget. Mer enn halvparten av forventet brukstid er passert på innvendige avløpsledninger. Det er påvist at avløpsrør av jern har store rustskader. Eldre avløpsrør med rustskader. Anbefalt brukstid for avløpsrør av støpejern er ca. 50 år.

Rustne eldre avløpsrør.

Det anbefales kontakt med fagkyndig for gjennomgang og planlegging.

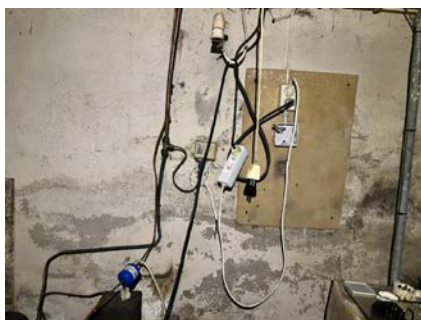
Løse ledninger og åpne koblingsbokser.

Kostnadsestimatet i denne rapporten er kun estimert ut fra hva en el-kontroll kan koste, for utbedring av eventuelle avvik og oppgraderinger vil det tilkomme ytterligere kostnader.

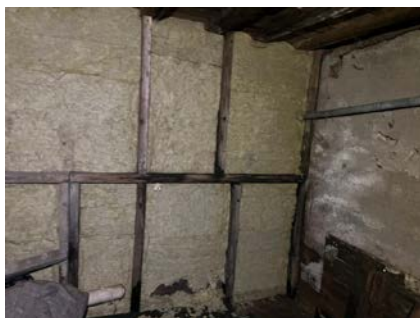
Fuktskader i kjeller.

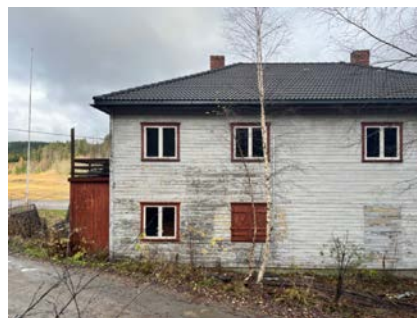
Tomteforhold > Terrengforhold - Terreng heller mot bygning fra sør/vest. Vurdering av avvik: Terrengfaller inn mot bygningen og det er maksimale forhold for vann inn mot muren.

Terreng heller mot bygning.
