Setskogveien 1161, 1954 SETSKOG

**Kombinasjonsbygg med tomt på ca. 2,6 mål - Lokale i 1. etasje og leilighet i 2. etasje - Stort rehabiliteringsbehov**

# Tilstandsrapport

## NÆRING/BOLIG BYGNING.

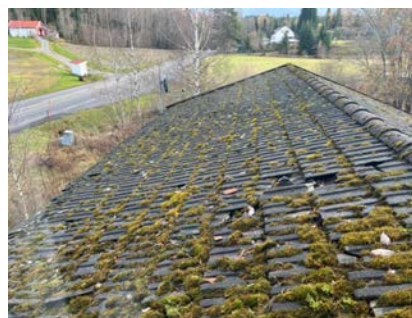
Skader på takstein.

Tekking må skiftes, så det ikke blir ytterligere skader.

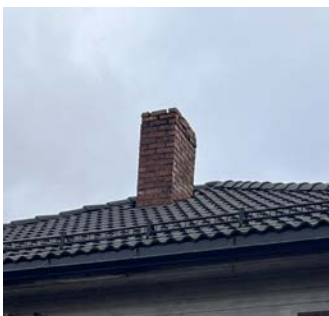
Manglende pipebeslag.

Det må tettes mot piper og monteres pipebeslag, det anbefales heldekkende beslag for å hindre ytterligere skader i bygningen. Ses i sammenheng med "Takkonstruksjon/loft" og "Innvendige overflater".

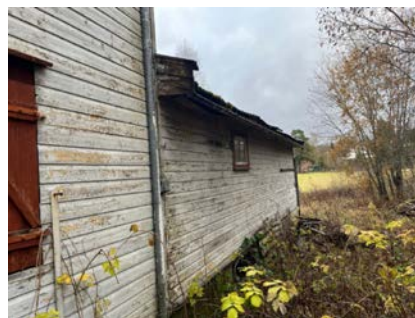
Når takrenner og nedløp ikke fungerer, vil det kunne oppstå skader på bygning.

Takrenner og nedløp må skiftes på lagerbygg.

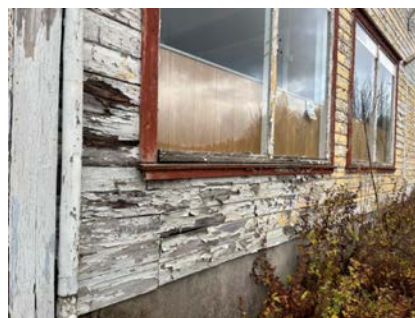
Kledning hoveddelhar store skader.

All kledning må skiftes og det kan ikke utelukkes at deler av reisverk er skadet og må utbedres.

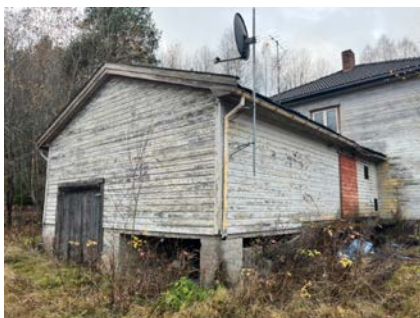
Kledning lagerbygg har store skader.

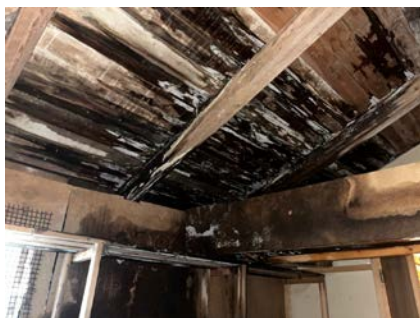
Takkonstruksjon har store skader.

Ses i sammenheng med "Taktekking lager".

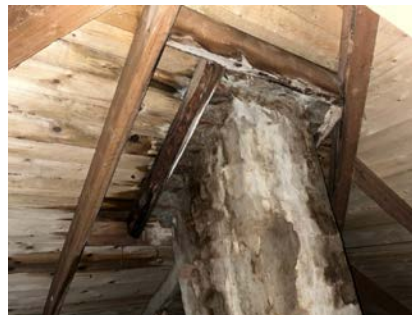
Fuktskader ved gjennomføring av piper.

Det anbefales etterisolering av loft for å hindre varm luft å stige opp og forårsake kondens og fuktskader.

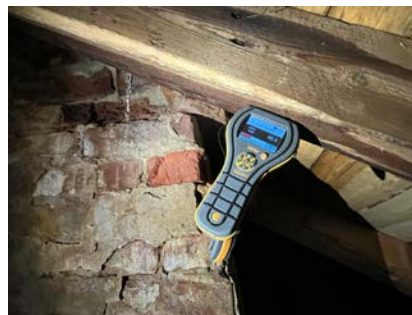
Fuktmåling i treverk viste skadelig fukt.

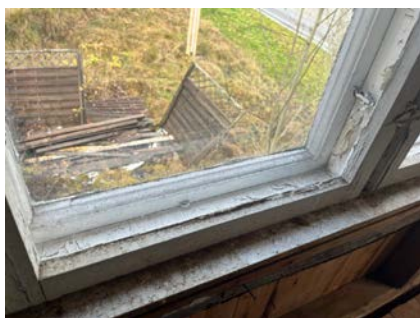
Vinduer med skader.

Vinduer og omramming må skiftes, så ikke veggkonstruksjon blir ytterligere skadet.

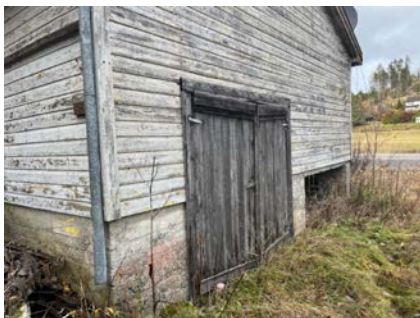
Garasjedør må skiftes.

Trevegger og dør må utbedres eller eventuelt skiftes.

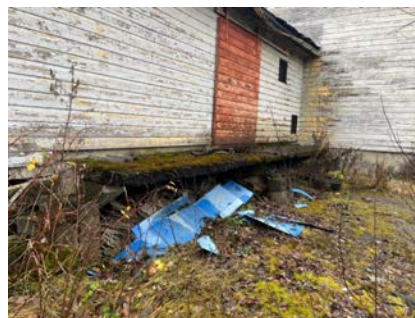
Rampe har store skader.

Rampe bør skiftes, den bør ikke benyttes.

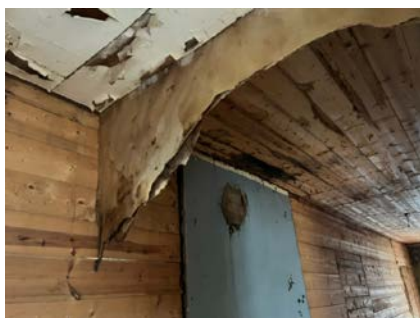
Fuktskader ved piper.

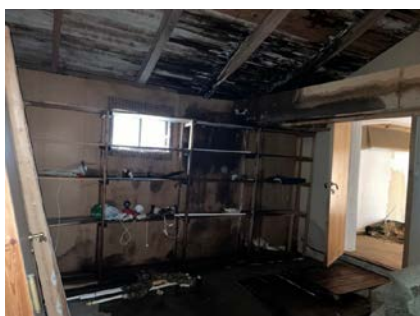
Lager med store fuktskader.

De fleste overflater må utbedres eller skiftes, ses i sammenheng med tak- og veggkonstruksjoner.

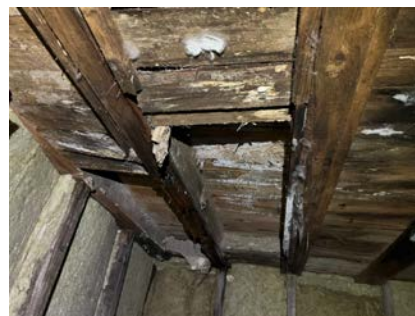
etasjeskiller. Det er registrert symptom på sopp/råte. Etasjeskille mellom kjeller og 1.etasje har store fukt og råteskader. Etasjeskille mellom 1.etasje og 2.etasje har stedvis råteskader etter lekkasje fra pipegjennomføringer.

Bjelkelag til kjeller med sopp og råteskader.

Bjelkelag med skader må skiftes.

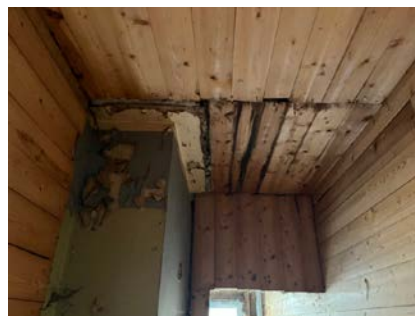
Pipe med avskalet maling og rennemerker etter lekkasje.

Kostnadsestimat er usikkert, da det kommer an på tilsyn og avvik.

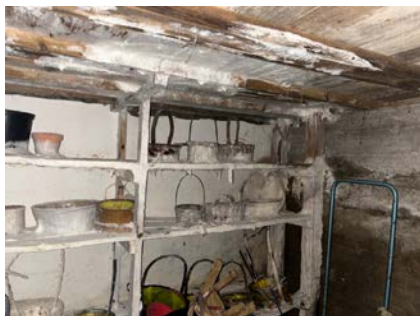
Omfattende soppangrep i kjeller.

Ses i sammenheng med flere bygningsdeler, bl.a. utvendig fuktsikring og drenering.

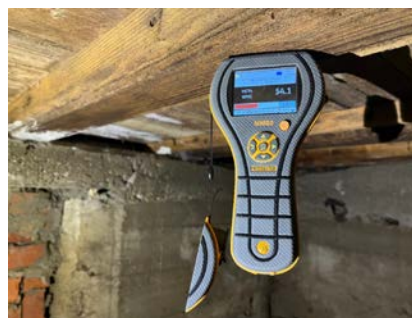
Det ble målt skadelig fukt i trevirke.

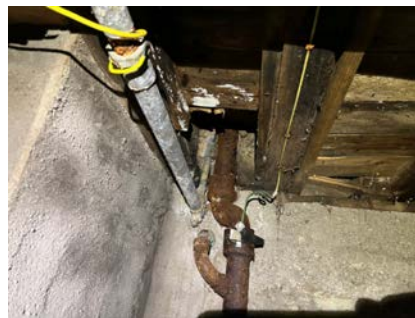
Rustne eldre avløpsrør.

Det anbefales kontakt med fagkyndig for gjennomgang og planlegging.

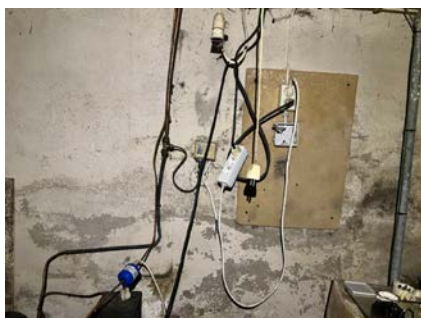
Løse ledninger og åpne koblingsbokser.

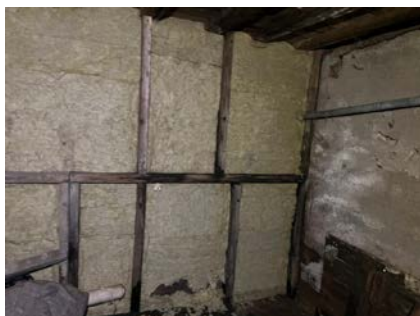
Fuktskader i kjeller.

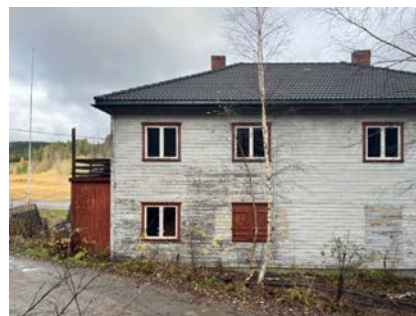
Tomteforhold > Terrengforhold - Terreng heller mot bygning fra sør/vest. Vurdering av avvik: Terrengfaller inn mot bygningen og det er maksimale forhold for vann inn mot muren.

Terreng heller mot bygning.
