**Åbødalen/Klovsteinar - Hytte med  
nydelig utsikt - Like ved skiløype /  
p-plass - Innlagt strøm - Borevann**

# Tilstandsrapport

Befaringsdato: 18.12.2024

Rapportdato: 06.01.2025

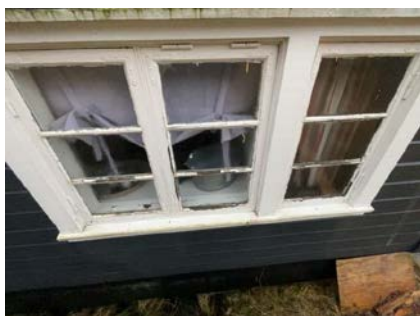
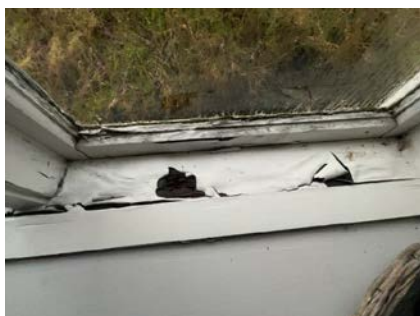
## ! TG 2 Vinduer

Bygningen har malte trevinduer med 2-lags glass.

- Karmene i vinduer er slitte og det er sprekker i trevirket.

Vindu som ikke er ferdigstilt. bør ferdigstilles for at vindu skal fungere som tiltenkt samt at det ikke kan oppstå luftlekkasje i overgang vegg og vindu.

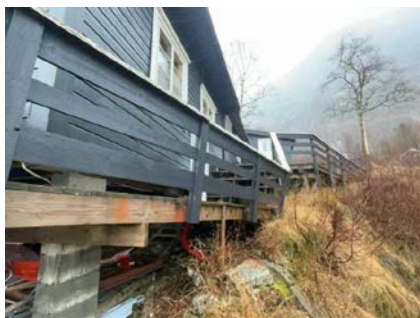
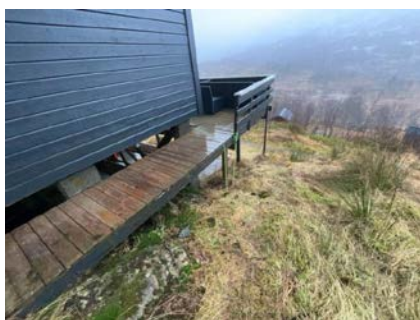
Område hvor det mangler noe rekkverk.

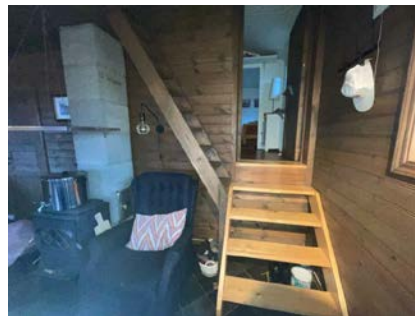
## 1 TG 2 Innvendige dører

Heltre furu fyllingsdør mellom stue/kjøkken og stue. Malt ytterdør mellom stue og bod. Dør med overflate av finer, mellom entre og gang.

Det er enkelte dører som må justeres for å sikre at dører fungerer som tiltenkt, samt at det ikke kan bli skader på dører da dørblad tar i karm.

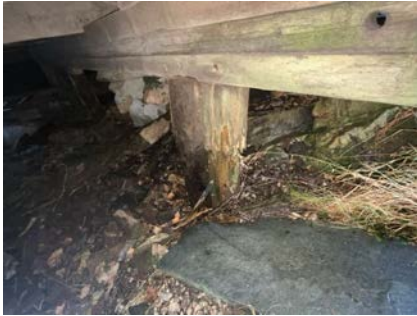
Bilde viser pilar i treutførelse. Det er råteskader i trevirke.

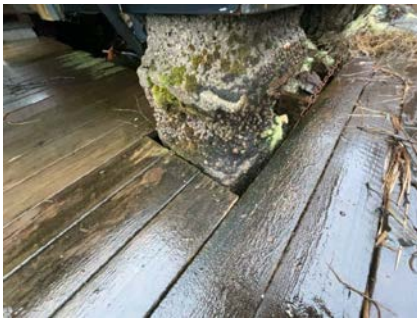
Bilde viser pilar av lecastein som smuldrer.
