Finnskoggata 32A, 8663 MOSJØEN

**Byflata- Pen og velholdt  
tomannsbolig Sek. 1 og 2**

# Tilstandsrapport

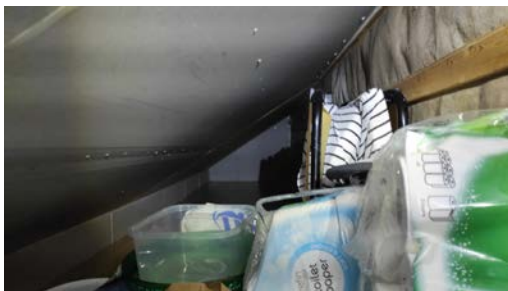
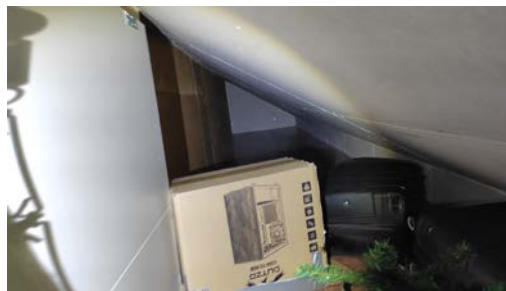
Det bør gjennomføres nærmere undersøkelser dersom det oppstår mistanke om feil eller skader.

Konsekvensen av at takkonstruksjonen er gjenbygget uten inspeksjonsmulighet, er at eventuelle feil eller mangler ikke kan avdekkes uten inngrep i konstruksjonen, noe som kan medføre økt risiko for skjulte skader over tid.

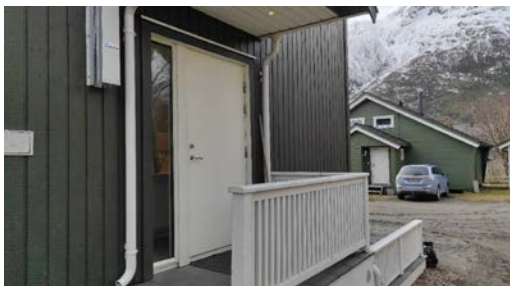
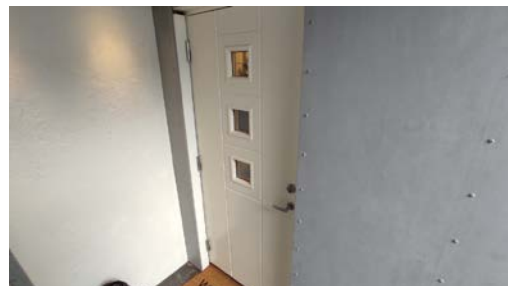
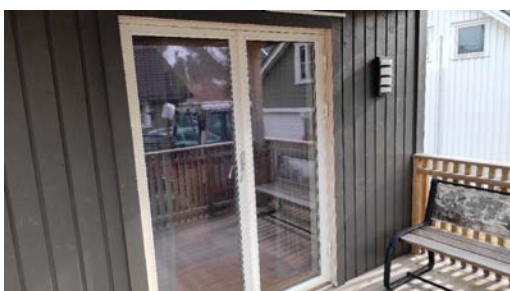
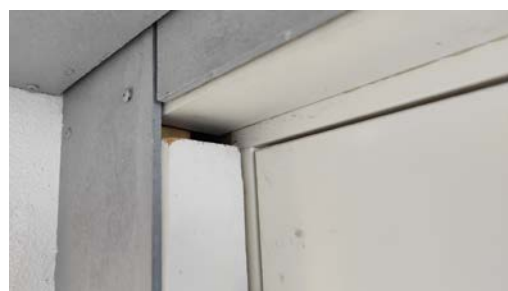
Det bør utføres utbedringer av de ufagmessige detaljene rundt kjellerdøren for å sikre korrekt funksjon og hindre fukt- eller varmetap. Manglende utbedring kan medføre økt risiko for inntrenging av fukt, trekk og redusert levetid på konstruksjonen.

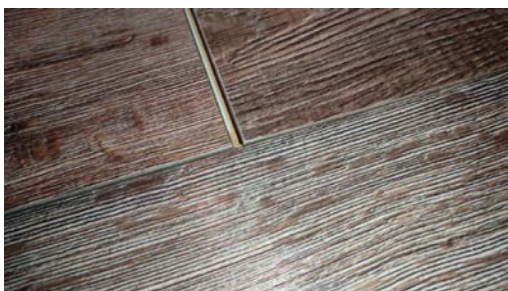
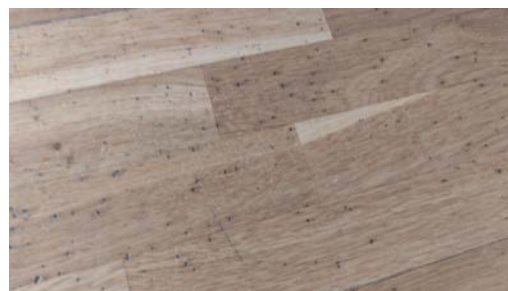
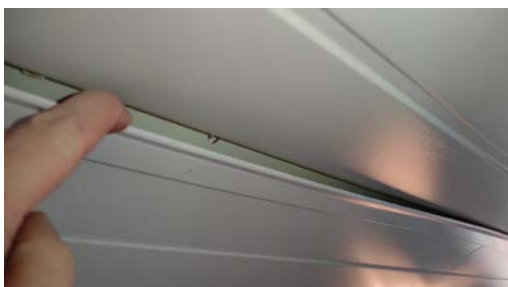
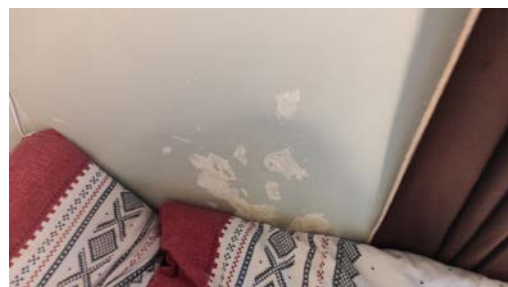
Overflater med løse fliser, glipper i gulv, stor bruksslitasje og løse lister bør utbedres eller skiftes for å sikre tilfredsstillende funksjon og estetikk. Dersom tiltak ikke gjennomføres, kan det medføre økt risiko for ytterligere skader, redusert levetid på overflatene og forringet bokomfort.

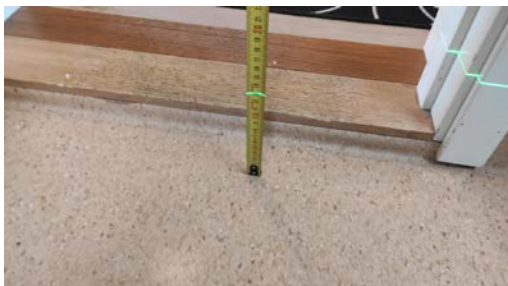
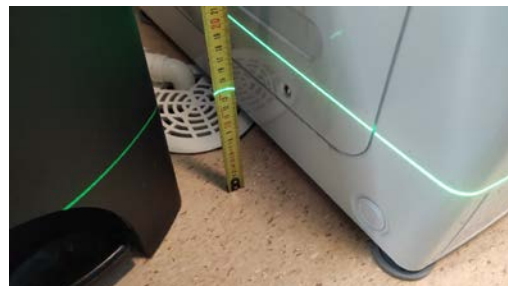
- Til tross for avviket i fall/høydeforskjell til sluk, vil gulvet fortsatt kunne lede vann mot sluket, men med redusert effektivitet. Dette kan potensielt øke risikoen for vannansamling i enkelte områder av badet.
- Et bad med manglende/reduert fall til sluk blir mindre funksjonelt og sikkert for brukeren. Dette kan medføre stående vann på gulvet, vann som ikke ledes effektivt til sluket, økt risiko for at vann renner ut av rommet og redusert sklisikkerhet på gulvet.

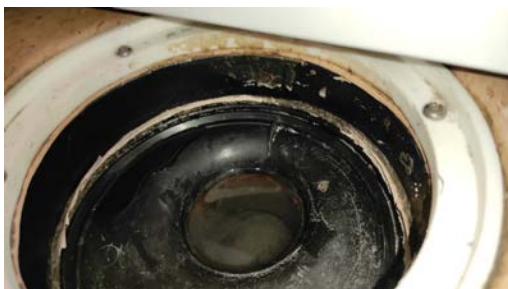
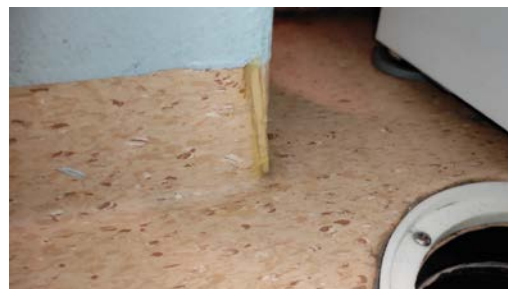
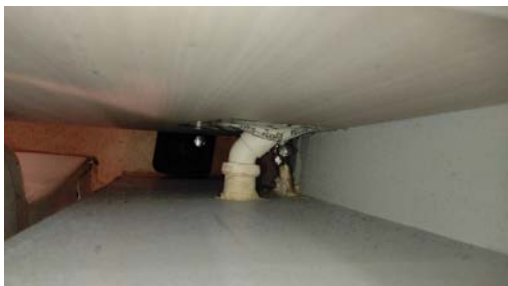
## 1. ETASJE > BAD/VASKEROM

Mangelfull tetting gir økt risiko for fuktinntrengning i konstruksjonen, noe som kan føre til fuktskader og redusert levetid på våtrommet.

Det bør monteres veggbokser med tilhørende mansjett eller tetningsring i henhold til monteringsanvisningen for å sikre vanntett utførelse rundt rørgjennomføringer i våtsoner.

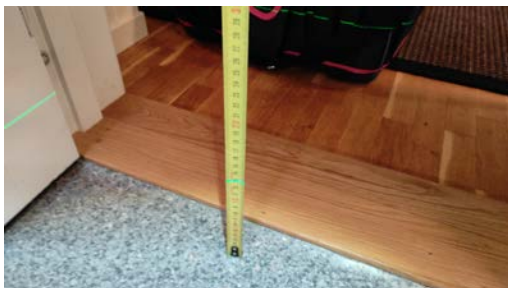
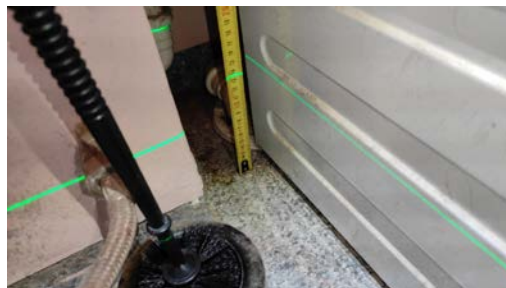
- Til tross for avviket i fall/høydeforskjell til sluk, vil gulvet fortsatt kunne lede vann mot sluket, men med redusert effektivitet. Dette kan potensielt øke risikoen for vannansamling i enkelte områder av badet.
- Et bad med manglende/ redusert fall til sluk blir mindre funksjonelt og sikkert for brukeren. Dette kan medføre stående vann på gulvet, vann som ikke ledes effektivt til sluket, økt risiko for at vann renner ut av rommet og redusert sklisikkerhet på gulvet.

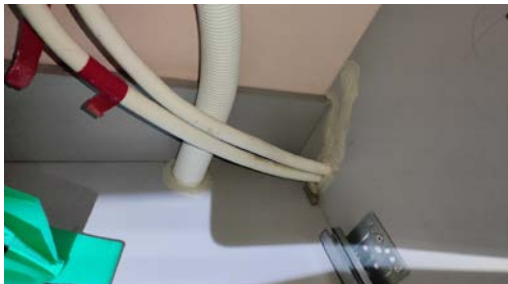
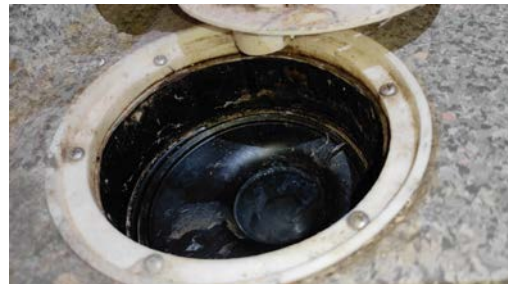
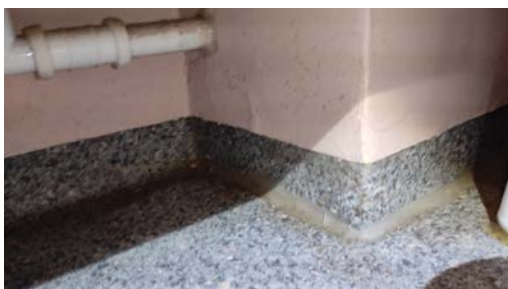
## 2. ETASJE > BAD/VASKEROM

Mangelfull tetting gir økt risiko for fuktinntrengning i konstruksjonen, noe som kan føre til fuktskader og redusert levetid på våtrommet.

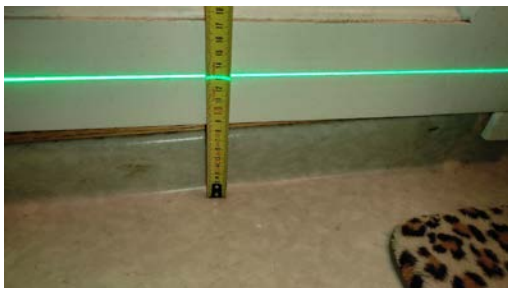
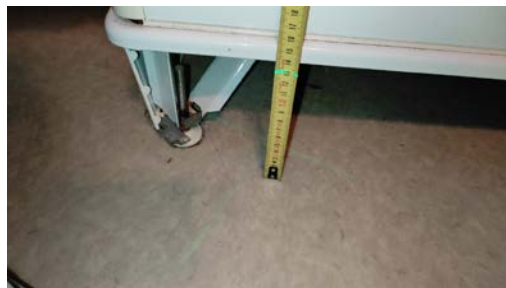
- Til tross for avviket i fall/høydeforskjell til sluk, vil gulvet fortsatt kunne lede vann mot sluket, men med redusert effektivitet. Dette kan potensielt øke risikoen for vannansamling i enkelte områder av badet.
- Et bad med manglende/ redusert fall til sluk blir mindre funksjonelt og sikkert for brukeren. Dette kan medføre stående vann på gulvet, vann som ikke ledes effektivt til sluket, økt risiko for at vann renner ut av rommet og redusert sklisikkerhet på gulvet.

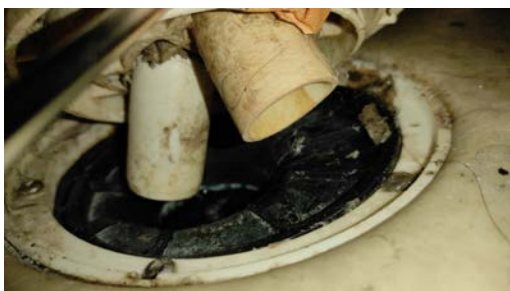
## LOFTETASJE > BAD/VASKEROM

- Eldre sluk av plast er ofte utsatt for lekkasjer og særlig i overganger. Eventuelle lekkasjer kan medføre fuktskader på tilliggende konstruksjoner.
- Overvåk tilstanden jevnlig. For å få tilstandsgrad 0 eller 1 må tettesjiktet skiftes ut, men tidspunktet for når dette er nødvendig er vanskelig å si noe om.
- Det er viktig å merke seg at levetiden til en membran varierer basert på kvalitet, installasjon og bruk. Eldre membraner kan bli sprø og sprekke opp, noe som fører til at de mister sin vanntettende funksjon. Dette kan resultere i vannlekkasjer gjennom vegger og gulv og fuktskader.

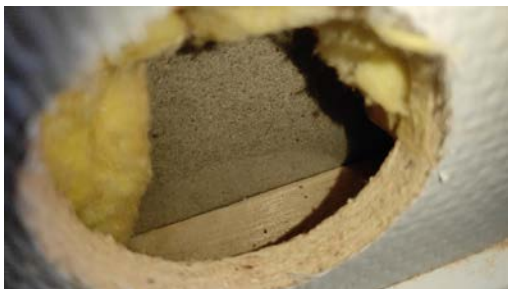
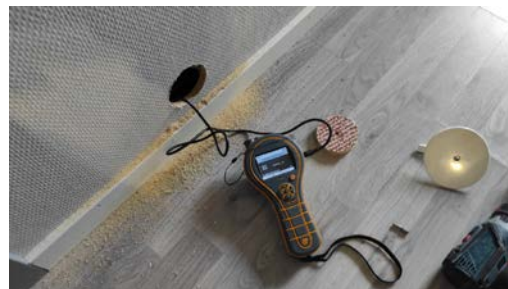
- Det må foretas tiltak for å lukke avviket.

Det bør vurderes tiltak for å utbedre eller fjerne dampsperrer i veggen, da bruk av dampsperre i våtromsvegg kan føre til at fuktighet fanges mellom tettesjiktene. Dette øker risikoen for kondens og fuktskader i konstruksjonen.

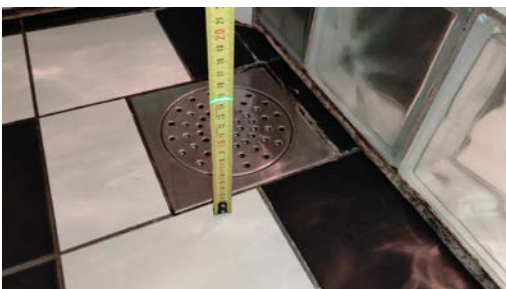
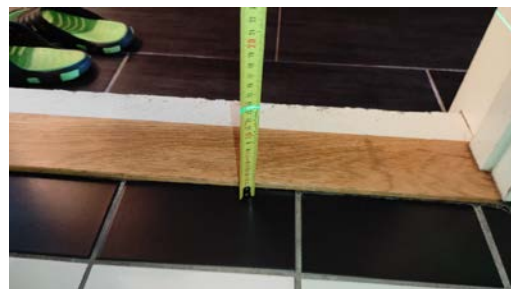
- Til tross for avviket i fall/høydeforskjell til sluk, vil gulvet fortsatt kunne lede vann mot sluket, men med redusert effektivitet. Dette kan potensielt øke risikoen for vannansamling i enkelte områder av badet.

Manglende høydeforskjell mellom sluk og terskel øker risikoen for at vann kan renne ut av våtrommet ved lekkasje eller oversvømmelse.

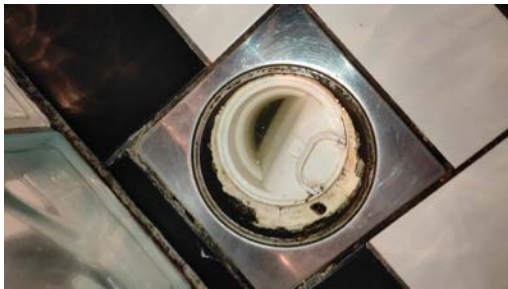
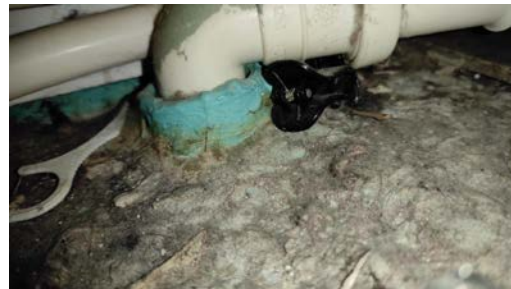
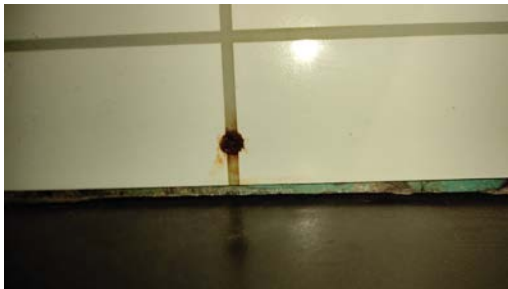
## KJELLERETASJE > BAD/VASKEROM

- Løsningen/utførelsen rundt rørgjennomføringer gir fare for fukt inn i konstruksjoner.
- Konsekvensen er at det kan oppstå fuktskader i konstruksjonen bak overflatematerialet. Vann kan trenge inn gjennom utette rørgjennomføringer og forårsake fuktskader ved fukttilførsel gjennom enten bruksvann eller lekkasjevann.

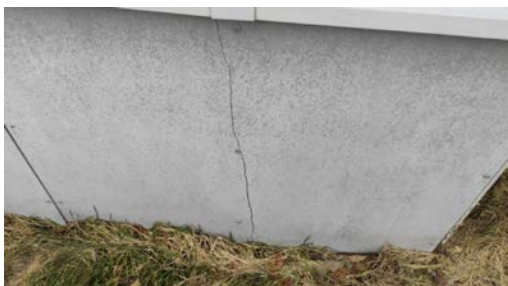
Det er påvist andre avvik.: Det er sprekk i fasadeplaten utenpå muren.

Sprekk i fasadeplaten bør utbedres for å hindre vanninntrenging og videre forringelse av konstruksjonen.
