Vestsivegen 1358, 2406 ELVERUM

**Sjarmerende, solrikt og landlig
beliggende småbruk med låve,
uthus og tømmerbygninger.
Trivelig tun med god boltreplass!**

Oppdragsnr.: 1211240098

6. Hovedrapport

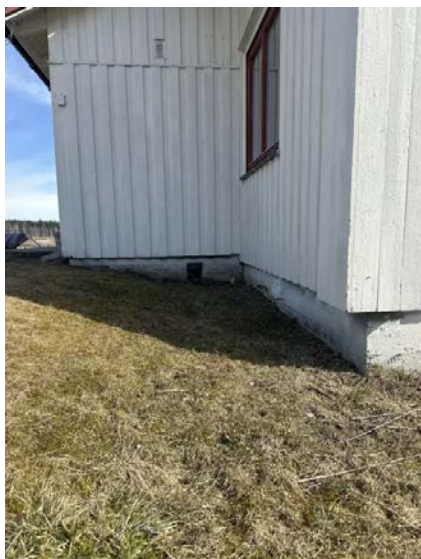
Terrenget faller inn mot bygningen og det er maksimale forhold for vann inn mot muren.

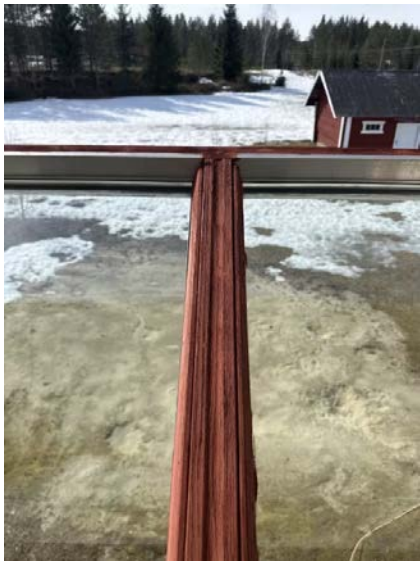
Viser tørkesprekker utvendig på vindu.

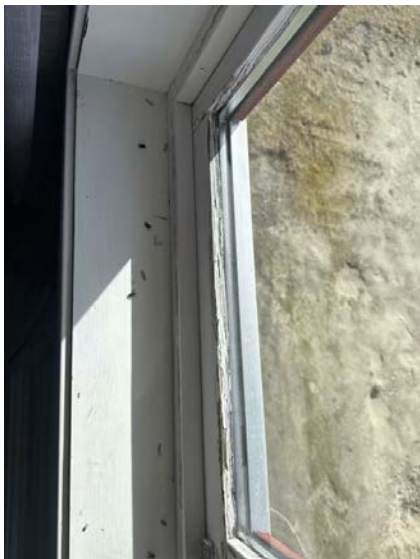
Viser avflassing på vindu antatt etter kondens.

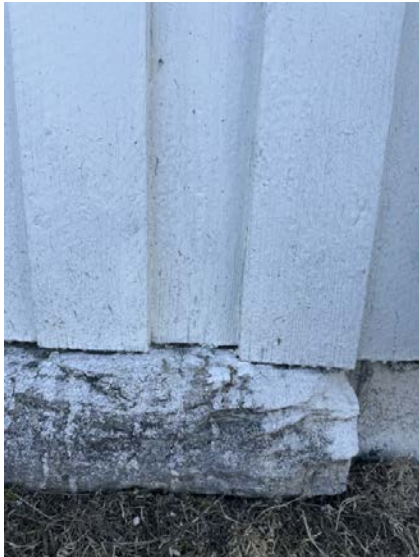
Det er benyttet klosser som musesperre bak kledning. Dette har medført stedvis redusert lufting.

Det bør vurderes montert beslagsløsning mot murkroner for å hindre fuktopptrekk i kledning mot mur av stein.

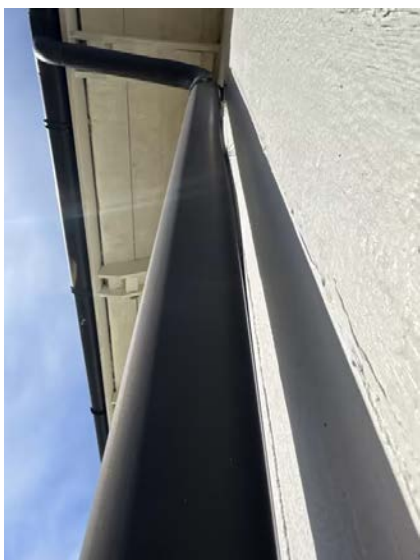
Det ble registrert buling/skade i nedløpsrør som er et symptom på frostspreng.

Utskifting av frostsprengte nedløpsrør må påregnes.

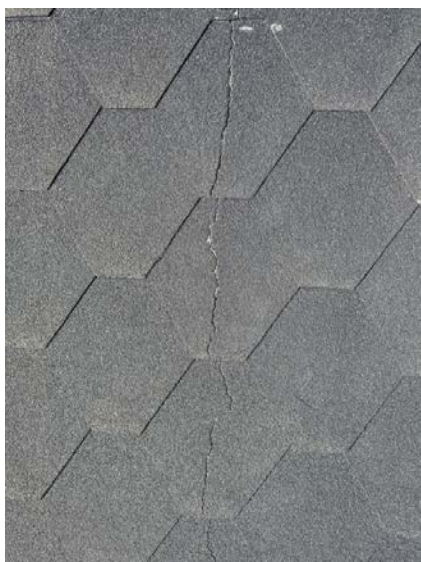
Viser sprekker i tekkingen, lokale utbedringer må påregnes.

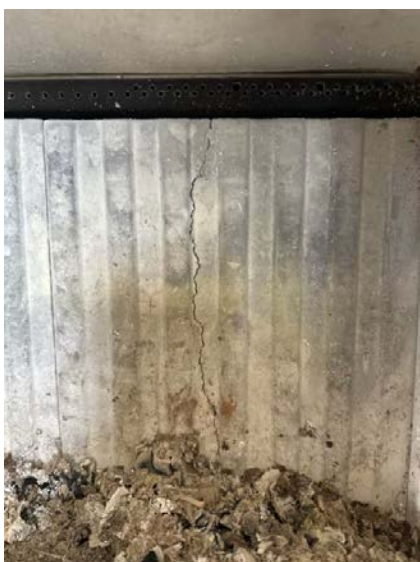
Viser sprekk i innvendig ovn i stue.

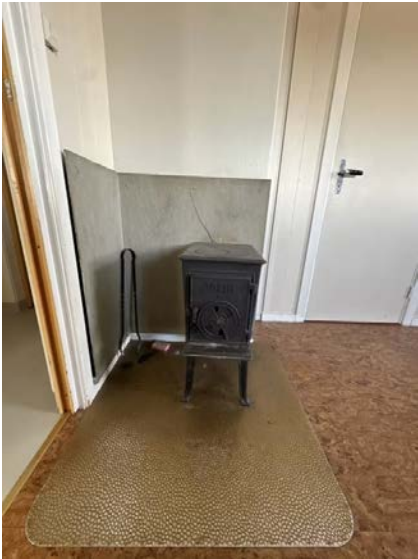
Viser ildsted på kjøkken. Det registreres sprekk i eternittplate.

Regnskjerm over piper anbefales. Sotluke må kunne åpnes. Alle murkrager bør synliggjøres.

Med bakgrunn i påviste avvik og for en vurdering av eventuelle tiltak anbefales en ytterligere kontroll av pipa/ildsteder utført av brann- og feiervesen.

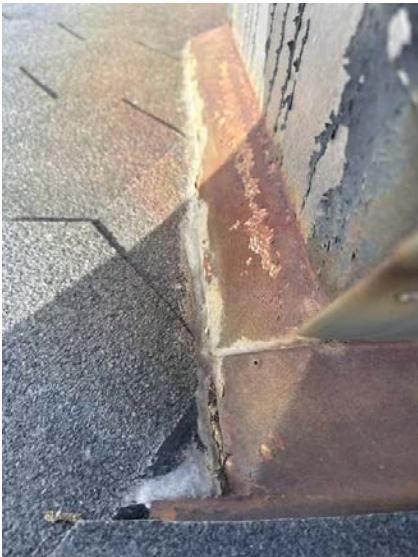
Det er rust i beslag rundt pipa. Regnskjerm mangler.

Viser rust på beslag.

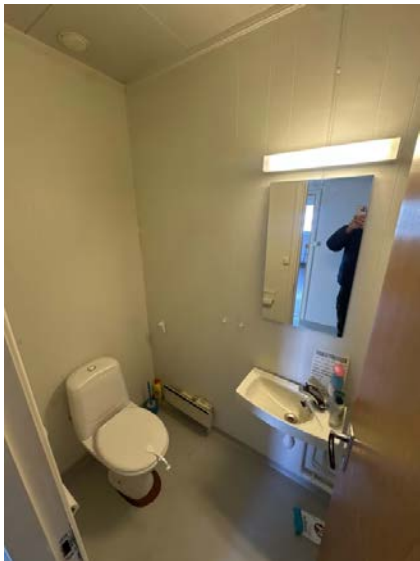
Viser toalettrom. Noe manglende maling på gulv rundt toalett.

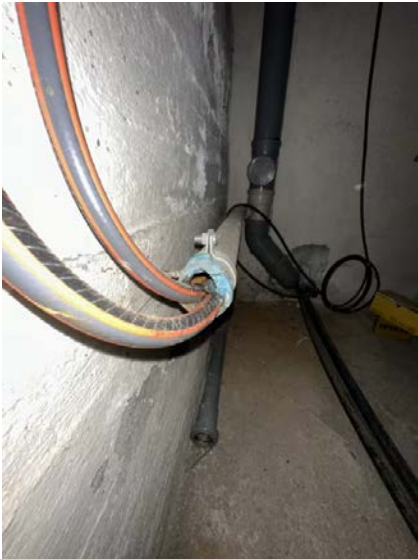
Viser utettheter ved avløpsanlegget. Lukt fra avløpsanlegget antatt fra utettheter.

Pga sen avrenning fra tappested anbefales en kontroll / utbedring av rørlegger.

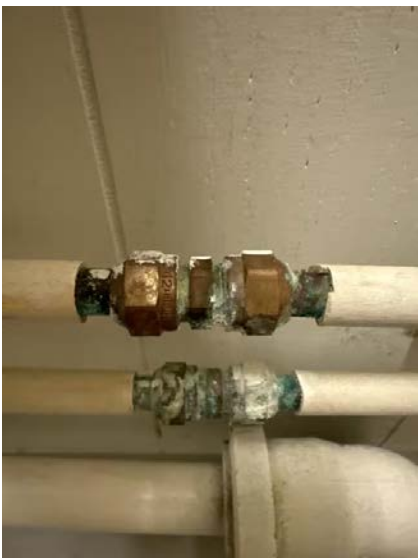
Det registreres irr/rust på kraner og koblinger.

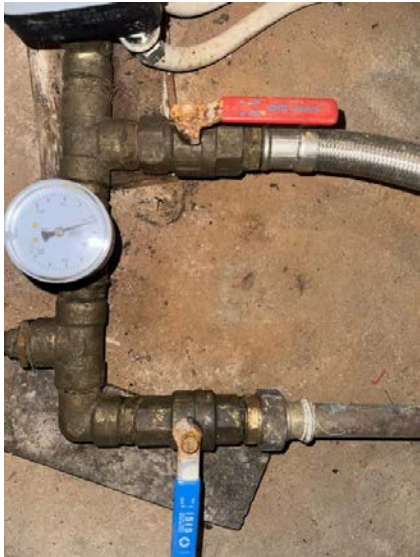
Viser irr og rust på kraner.

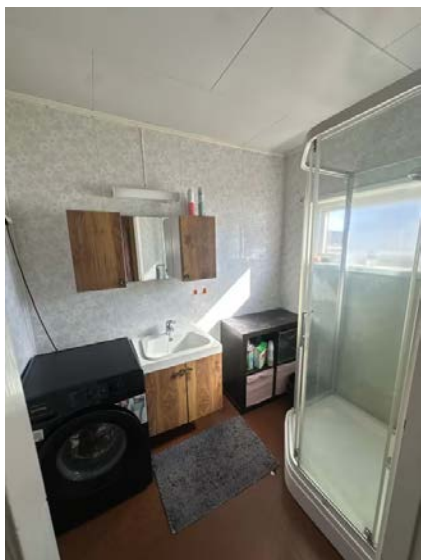
Viser bad og installasjoner på bad.

Det er behov for totalrenovering av våtrommet!

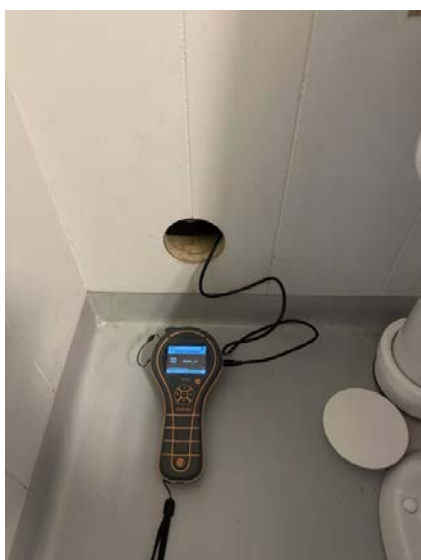
Hulltaking foretatt på toalettrom mot dusjsone.

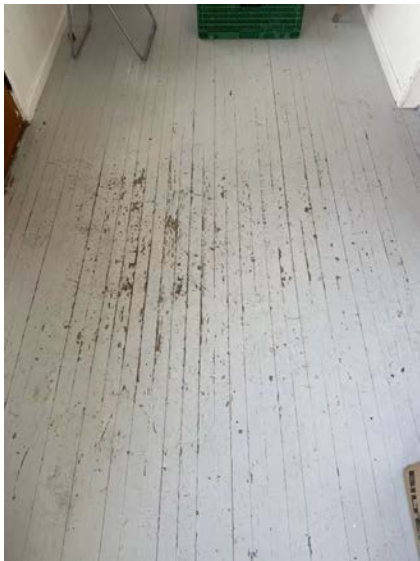
Viser eksempel på slitasje ved gulv.

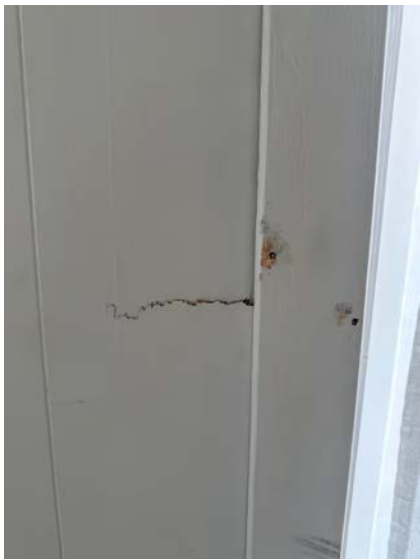
Det registreres sprekker i trepanel.

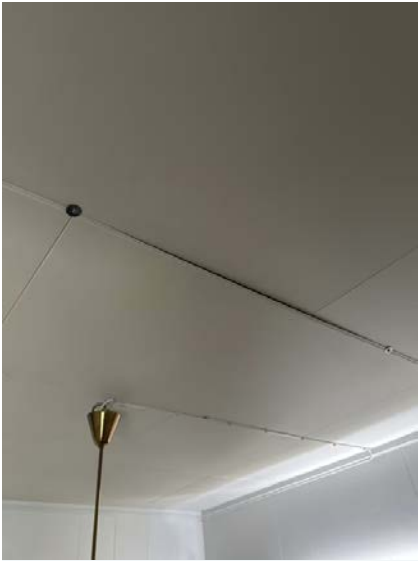
Viser løse himlingsplater på soverom i 1.etasje.
Plater midlertidig festet.

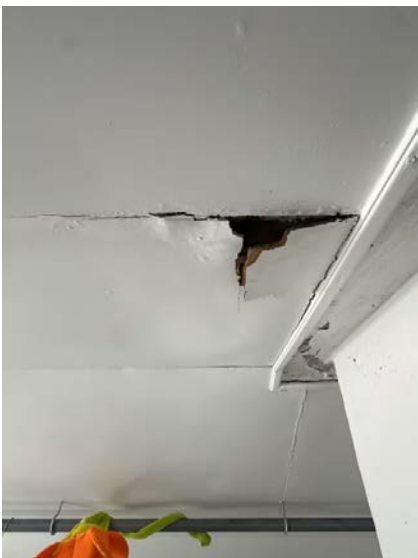
Viser skader på soverom i 2.etasje etter tidligere lekkasje.
